COMISIÓN ESTATAL DE
DERECHOS HUMANOS
NUEVO LEÓN

INFORME DE RESULTADOS

SOBRE LAS VISITAS DE SUPERVISIÓN AL
SISTEMA DE TRANSPORTE COLECTIVO,

METRO RREY

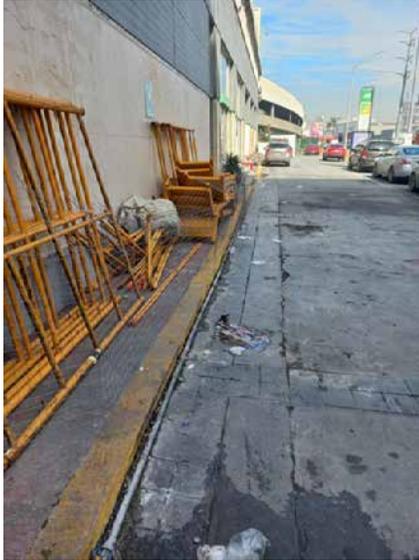
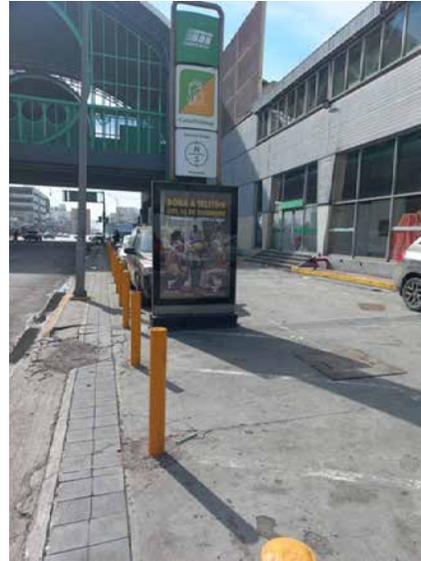
71. En ninguna estación de las Líneas 1, 2 y 3 del Metro existe necesidad de ingresar a alguna área en vehículo; las 3 Líneas no disponen de estacionamientos, con excepción de la estación Cuauhtémoc de la Línea 1. Dicha estación es la única que cuenta con espacios de estacionamientos en su parte externa, lado oriente (Ave. Cuauhtémoc). Sin embargo, el día de la visita no se encontró en uso por labores de remodelación del área. En esa área no se observó algún cajón destinado para PCD; tampoco una ruta accesible y continua desde dichos cajones de estacionamiento hacia la entrada al inmueble.

Las siguientes imágenes muestran la citada área de estacionamiento. -

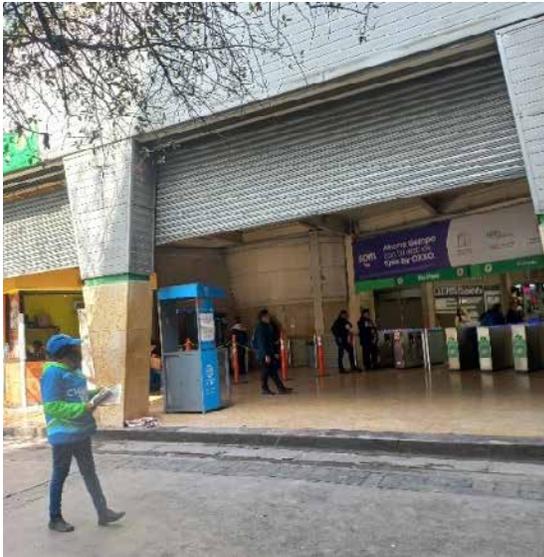
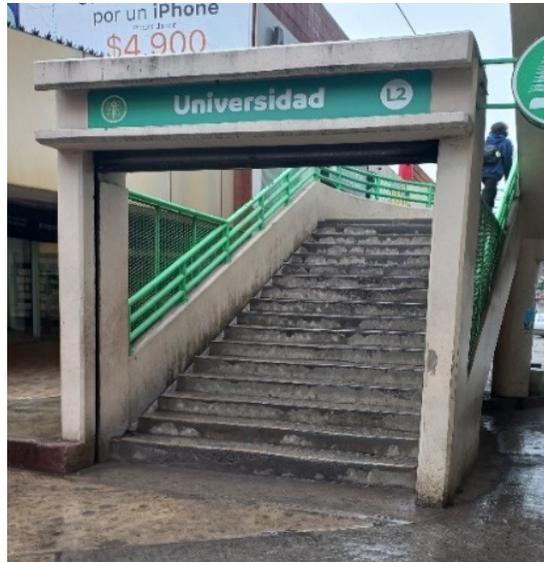
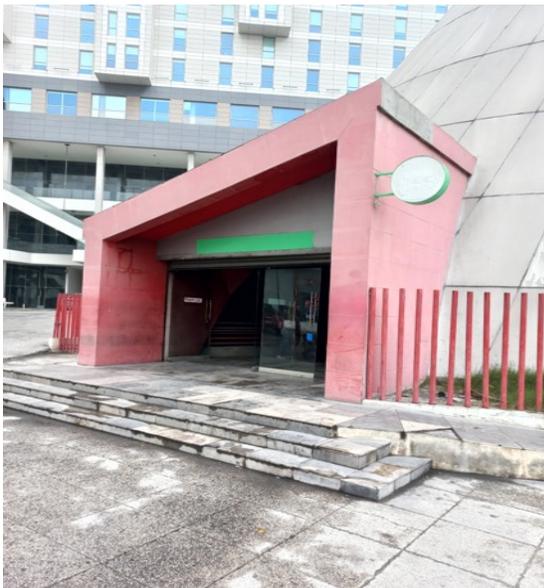
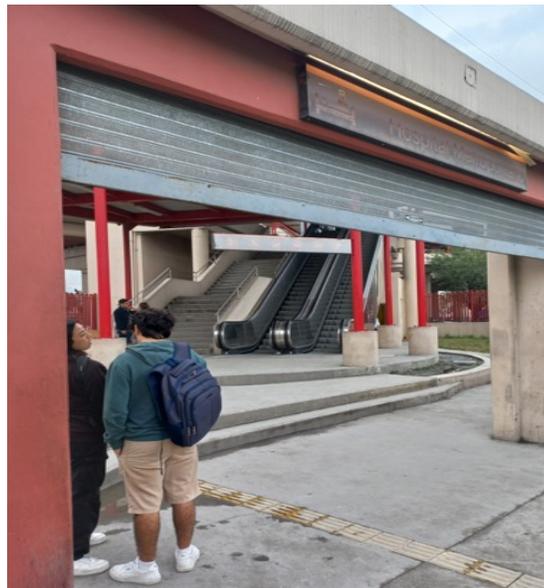
76. En la Línea 3, los accesos principales de sus 8 estaciones son espacios amplios y abiertos; ningún acceso principal cuenta con puertas. En las estaciones Ruíz Cortines, Metalúrgicos y Félix U. Gómez, se accede al área de vestíbulo. Y en las estaciones Hospital Metropolitano, Los Ángeles, Moderna, Colonia Obrera y Santa Lucía, se accede a un área de escaleras.

Como ejemplo, las siguientes imágenes muestran los diferentes tipos de accesos principales. Estos corresponden a las estaciones Cuauhtémoc L-1, Universidad L-2, Regina L-2, y Hospital Metropolitano L-3 respectivamente.

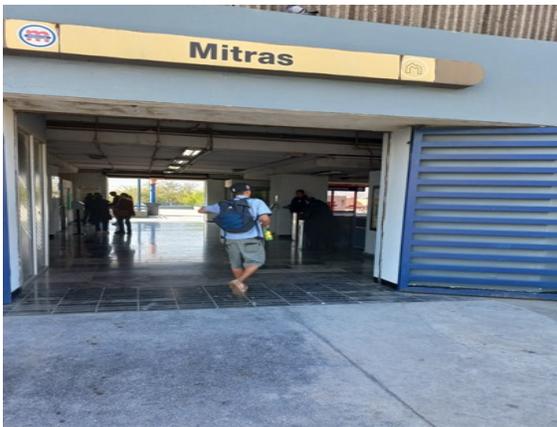
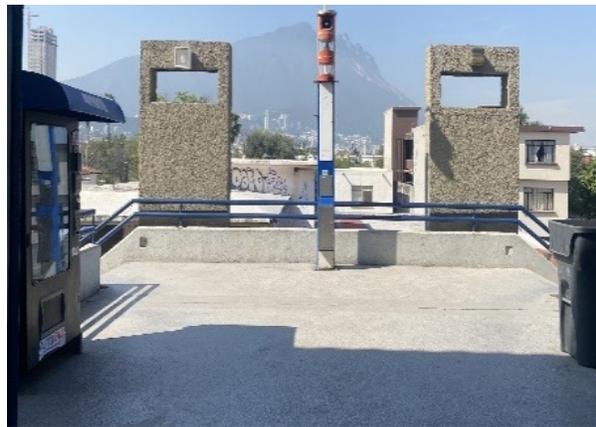
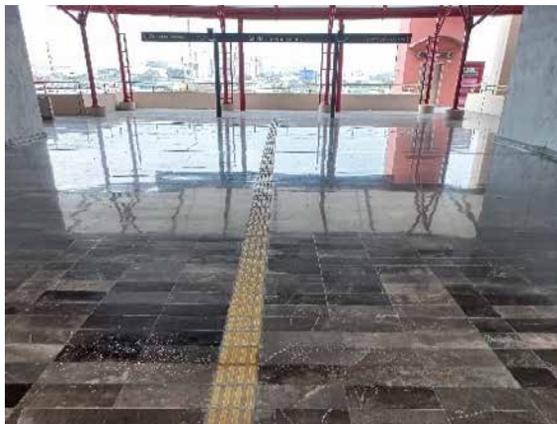
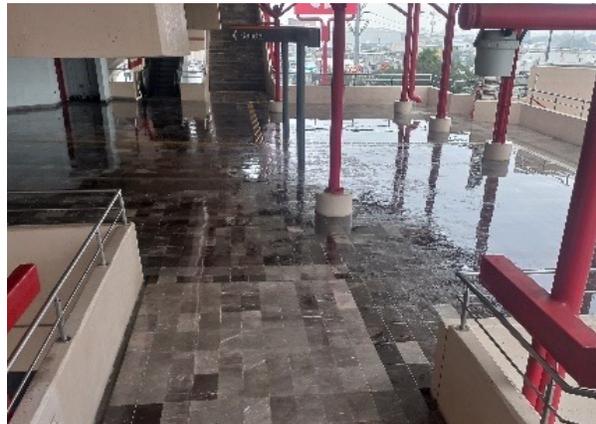
Ejemplos de área de pasarela. -

78. El área de pasarela en las estaciones de las Líneas 1, 2 y 3 del Metro, en lo general se ubica entre las escaleras del acceso principal y el área de vestíbulo. En este caso se caracteriza por ser una zona abierta y no cubierta, con piso antiderrapante. Se accede a esta área a través del acceso principal, ya sea subiendo o bajando escaleras, rampas o elevadores. Sin embargo, también encontramos áreas de pasarela en el interior de las estaciones, ubicadas de forma posterior al vestíbulo, teniendo la característica de encontrarse cubierta; su piso no tiene acabado antiderrapante. Las estaciones con pasarela ubicada en esta forma son Cuauhtémoc L-1, Félix U. Gómez L-1, Ruíz Cortines L-3, Metalúrgicos L-3. Mientras que no cuentan con área de pasarela las estaciones: Talleres L-1, Regina L-2, General Anaya L-2 y Padre Mier-2.

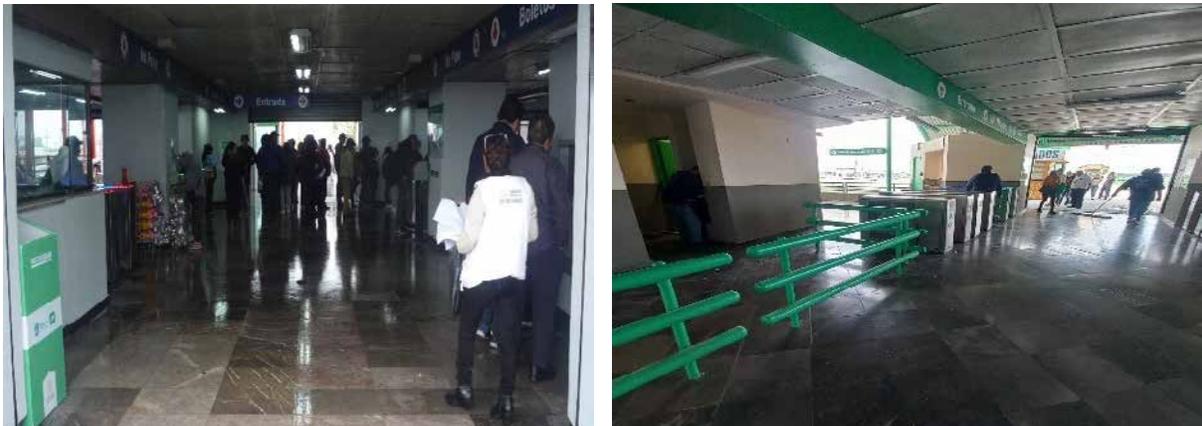
Ejemplo de área de vestíbulo. - Exposición L-1 y Sendero L-2:

80. El área de vestíbulo en las estaciones de las Líneas 1, 2 y 3 del Metro, se caracteriza por ser un área cubierta en la que se encuentran los accesos interiores llamados Torniquetes y la puerta abatible lateral, que delimitan el acceso a los andenes o escaleras que llevan a estos. En esta área se encuentra la oficina de estación y los sanitarios para empleados. En general se ubican en esta área las máquinas de boletos, las cuales también se han encontrado ubicadas en el área de pasarela.

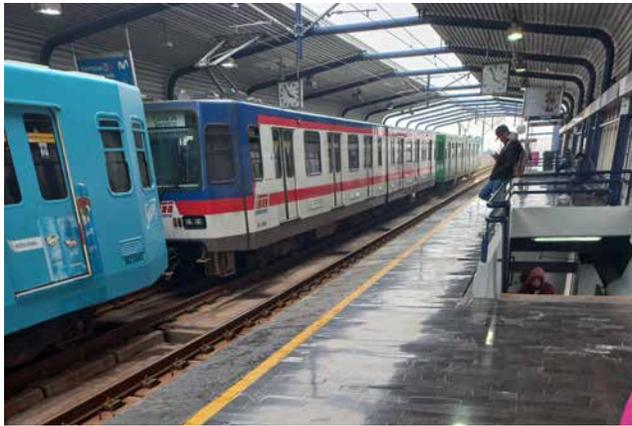
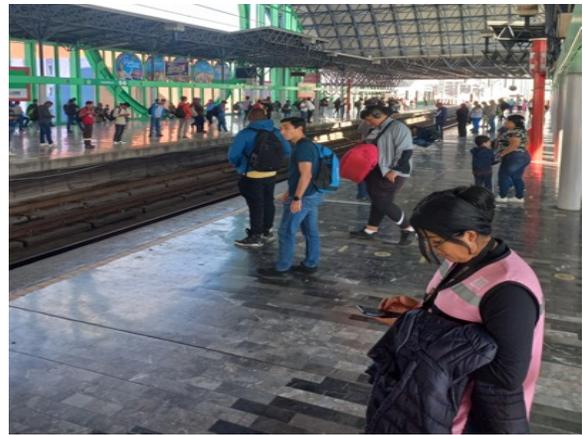
Ejemplo de andenes, estaciones Unidad Modelo L-1 y Cuauhtémoc L-1. -

82. El andén en las estaciones de las Líneas 1, 2 y 3 del Metro, es el área en la que, las personas usuarias abordan y descienden de los vagones del Metro en una u otra dirección. Para ingresar a dicha zona, se ocupa pasar previamente por accesos secundarios llamados torniquetes, complementados con una puerta abatible lateral.

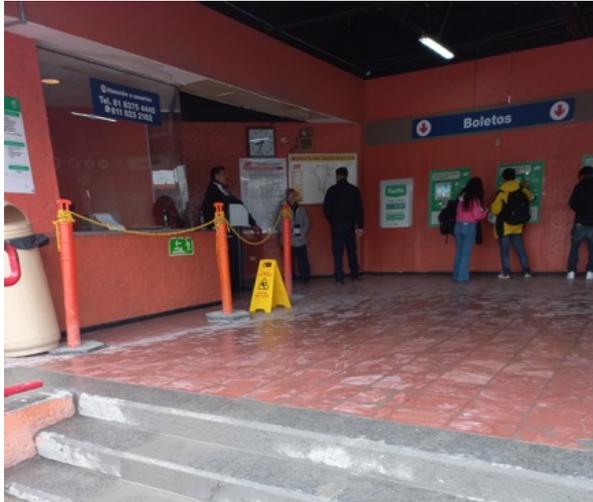
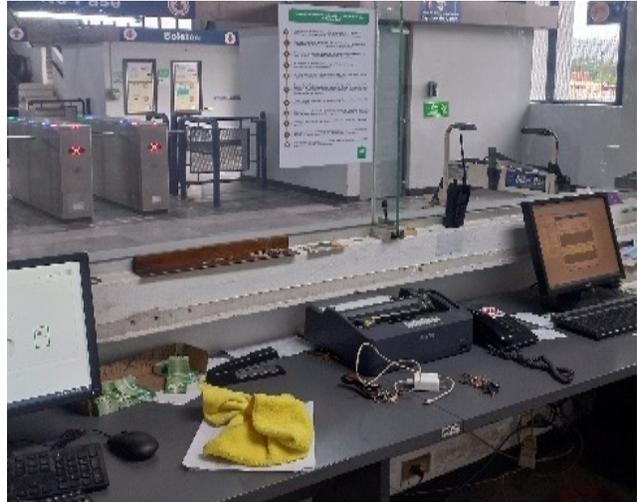
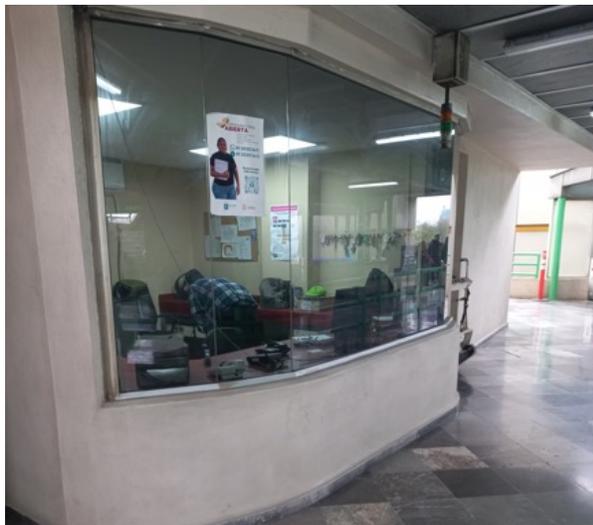
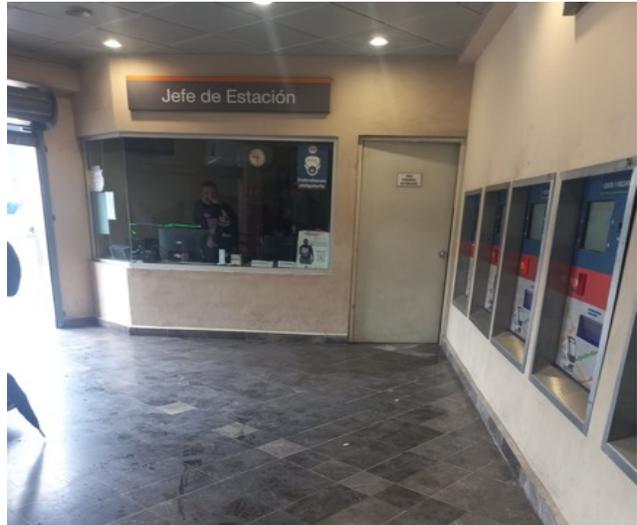
Las siguientes imágenes corresponden a las oficinas de las estaciones Talleres L-1, San Bernabé L-1, Universidad L-2 y Ruiz Cortines L-3.

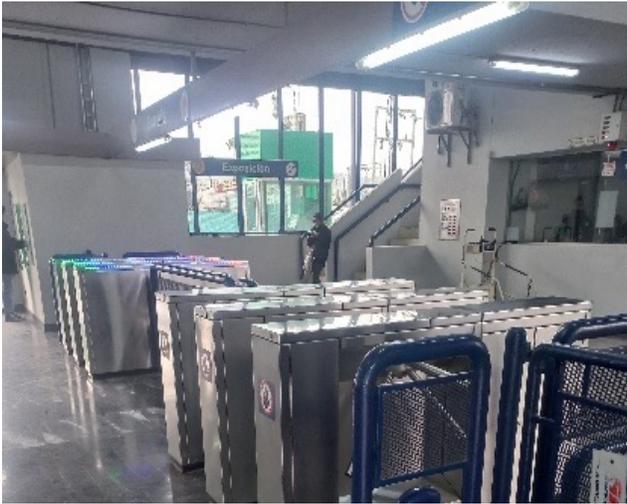
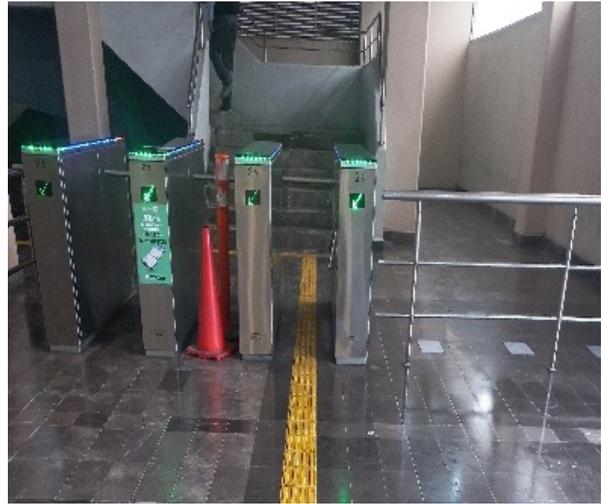
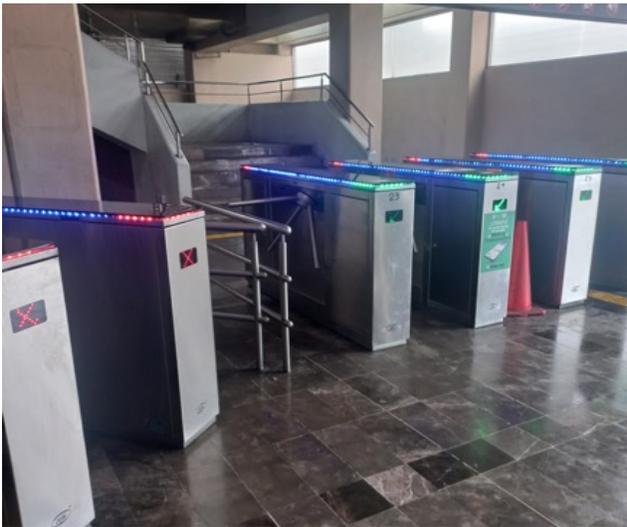
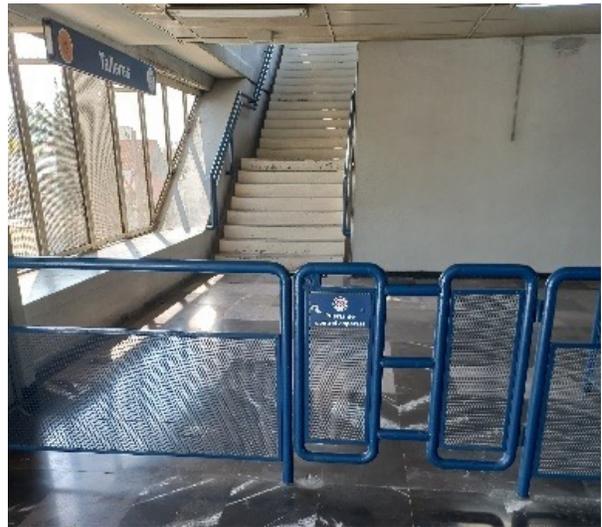
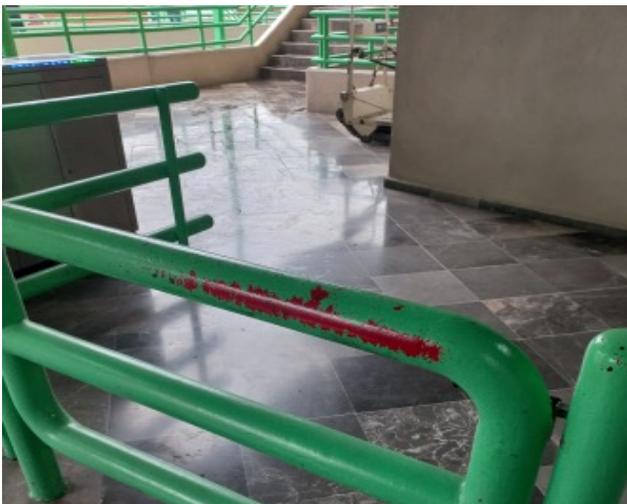
86. Área de Torniquetes y puerta abatible lateral. Los torniquetes y la puerta abatible lateral en las estaciones de las Líneas 1, 2 y 3 del Metro, cumplen la función de ser un acceso o puerta que permite o restringe el paso de usuarios a los espacios internos del inmueble, en este caso, a la zona de servicio (andenes) o escaleras que llevan a estos. Se ubican en el área de vestíbulo y regularmente están colocados frente a la oficina de estación. El acceso de persona en silla de ruedas se realiza a través de una puerta abatible lateral.

Las siguientes imágenes muestran ejemplos de torniquetes y puertas laterales encontrados en diversas estaciones. -

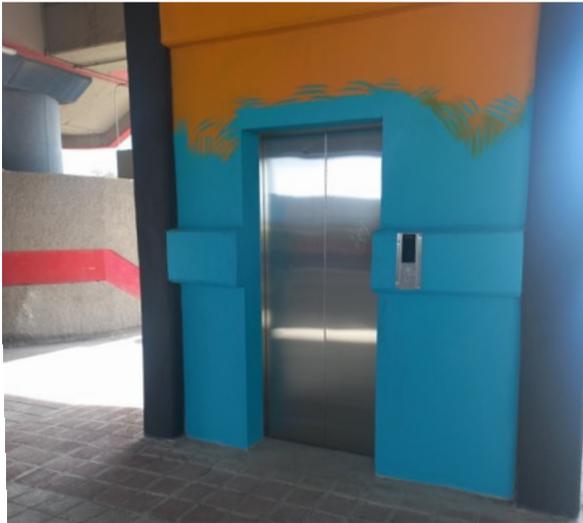
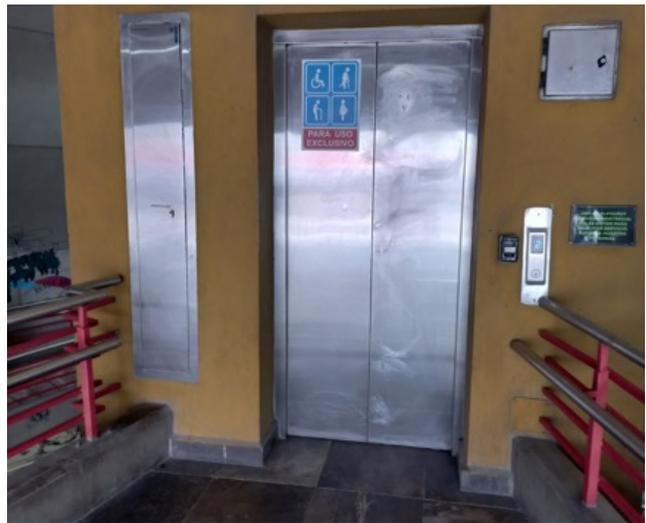
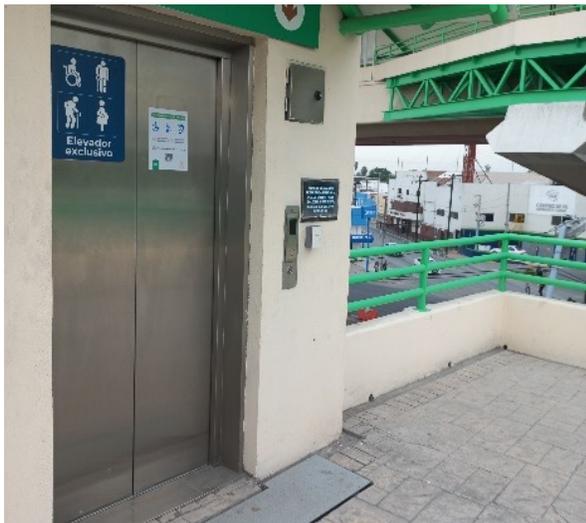
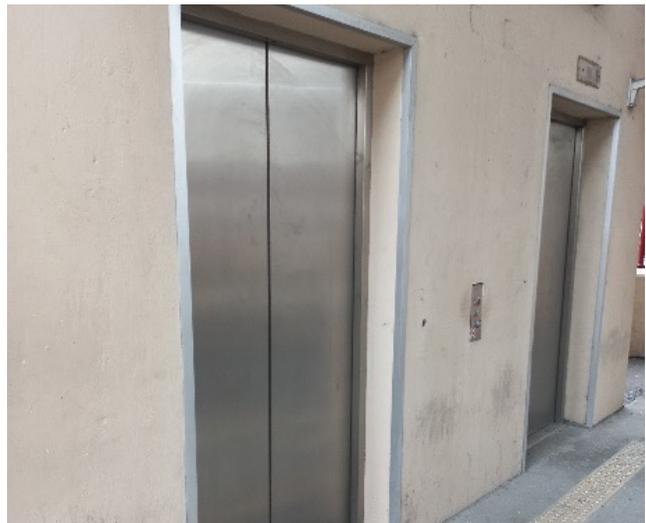
Ejemplo de elevadores. Estaciones: Eloy Cavazos L-1, Regina L-2, Anáhuac L-2 y Hospital Metropolitano L-3.

91. **Área de elevadores.** Los elevadores son elementos de una ruta accesible utilizadas para salvar elevaciones y acceder a las áreas comunes. Su ubicación, al igual que su disponibilidad y buen funcionamiento, juegan un papel importante en la accesibilidad para PCD o con movilidad reducida ya que, contribuyen al propósito de salvar elevaciones y complementan a las rampas, escaleras eléctricas y otros dispositivos mecánicos. No todas las estaciones de las Líneas 1, 2 y 3 del Metro cuentan con elevadores, y no todos los elevadores se encontraron en funcionamiento al momento de la visita, como enseguida se observa. -

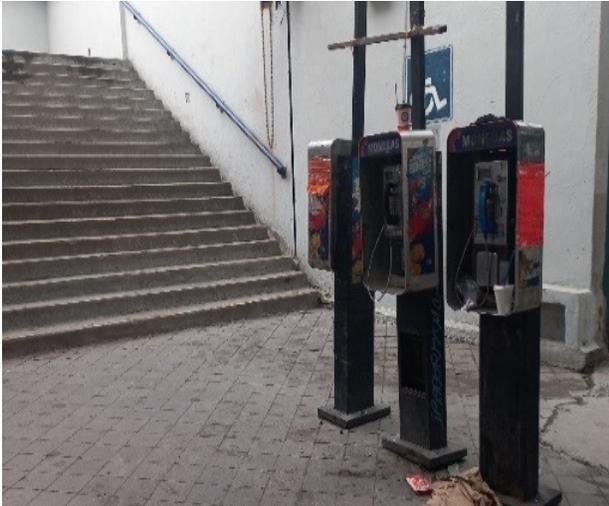
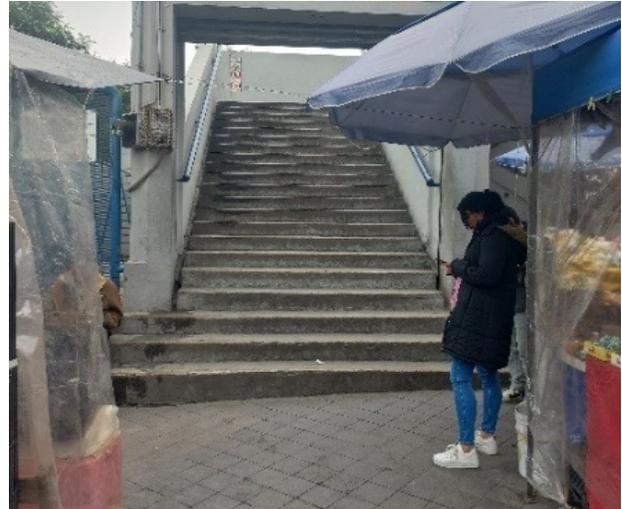
102. **Estación San Bernabé.** Se encontró al momento de la visita teléfonos públicos y estructuras metálicas usadas por comerciantes, que obstruyen el fácil acceso de las personas a la edificación, como enseguida lo podemos observar.

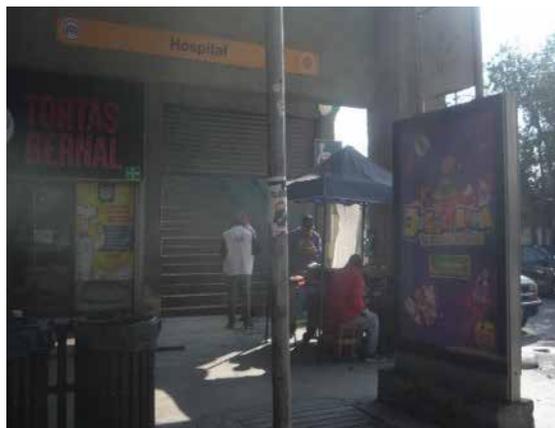
104. **Estación Hospital.** Se encontró al momento de la visita una estructura metálica usada por comerciantes que obstruye el fácil acceso de las personas a la edificación, como enseguida lo podemos observar. -

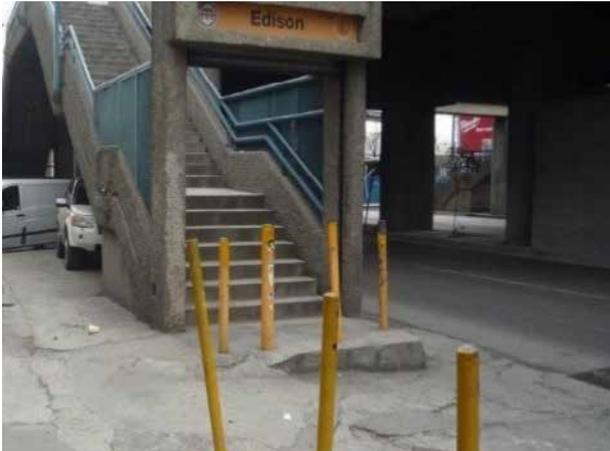
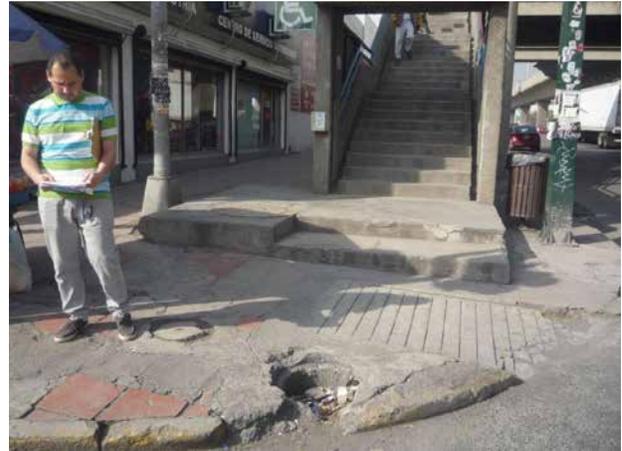
105. **Estación Edison.** Se encontró al momento de la visita obstáculos (tubos), muy cercanos al acceso principal, así como un registro abierto en otro de sus acceso, como enseguida lo podemos observar. -

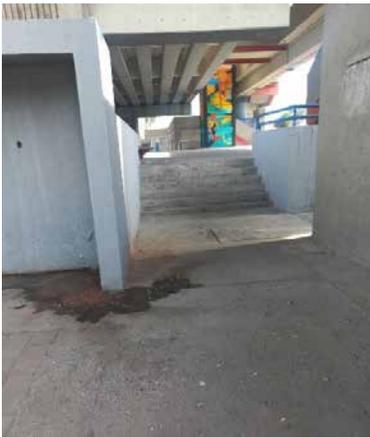
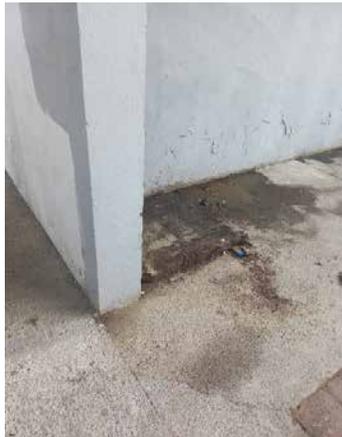
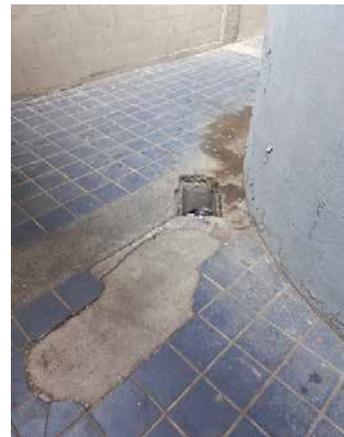
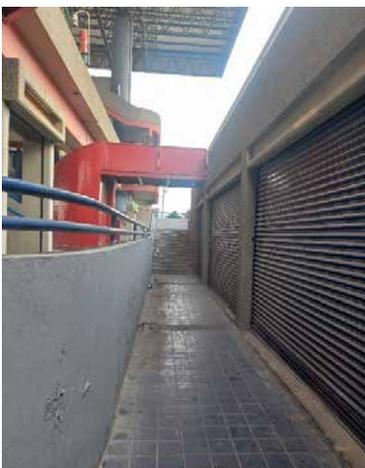
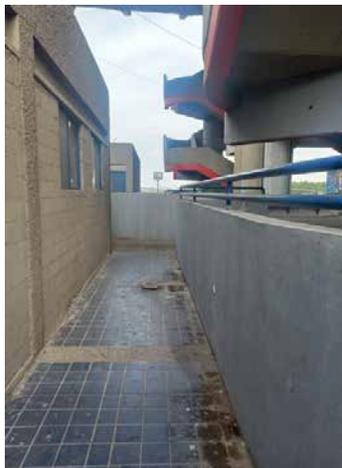
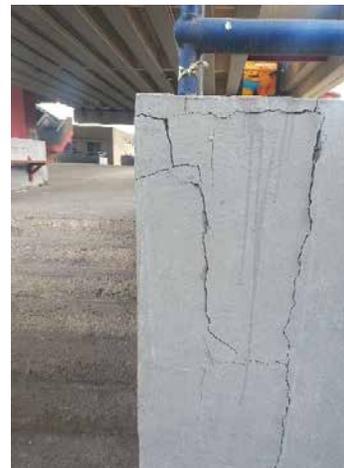
106. **Estación Eloy Cavazos.** Se encontró una zona aledaña a los accesos en completo estado de abandono, con basura, presencia de olores desagradables, heces fecales y orines expuestos, alcantarillas o registros abiertos, muros cuarteados y otras condiciones, como lo podemos observar en las siguientes imágenes. -

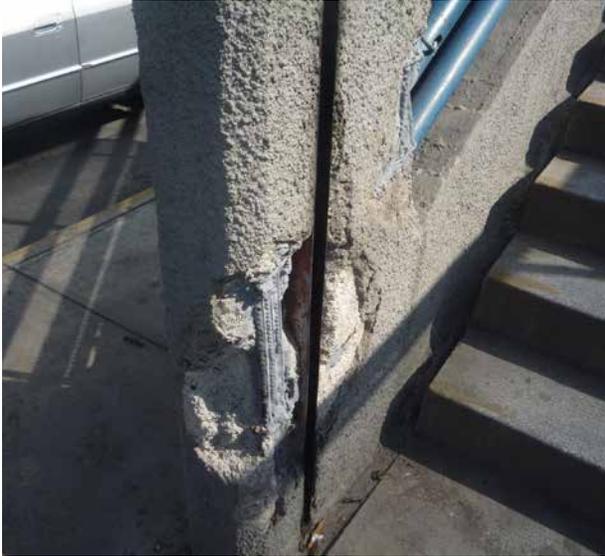
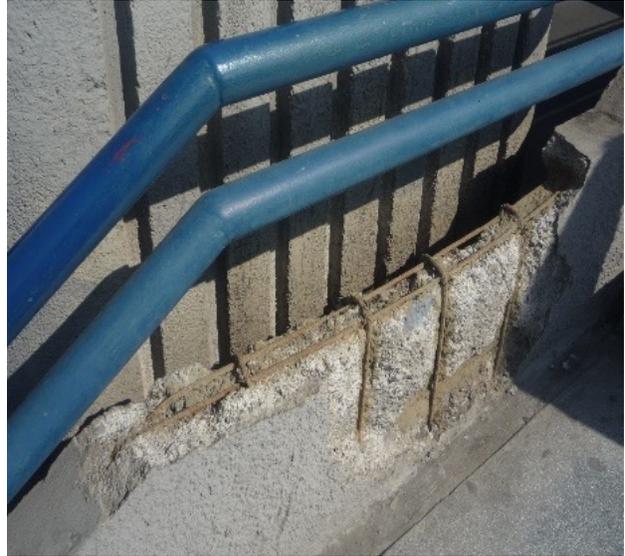
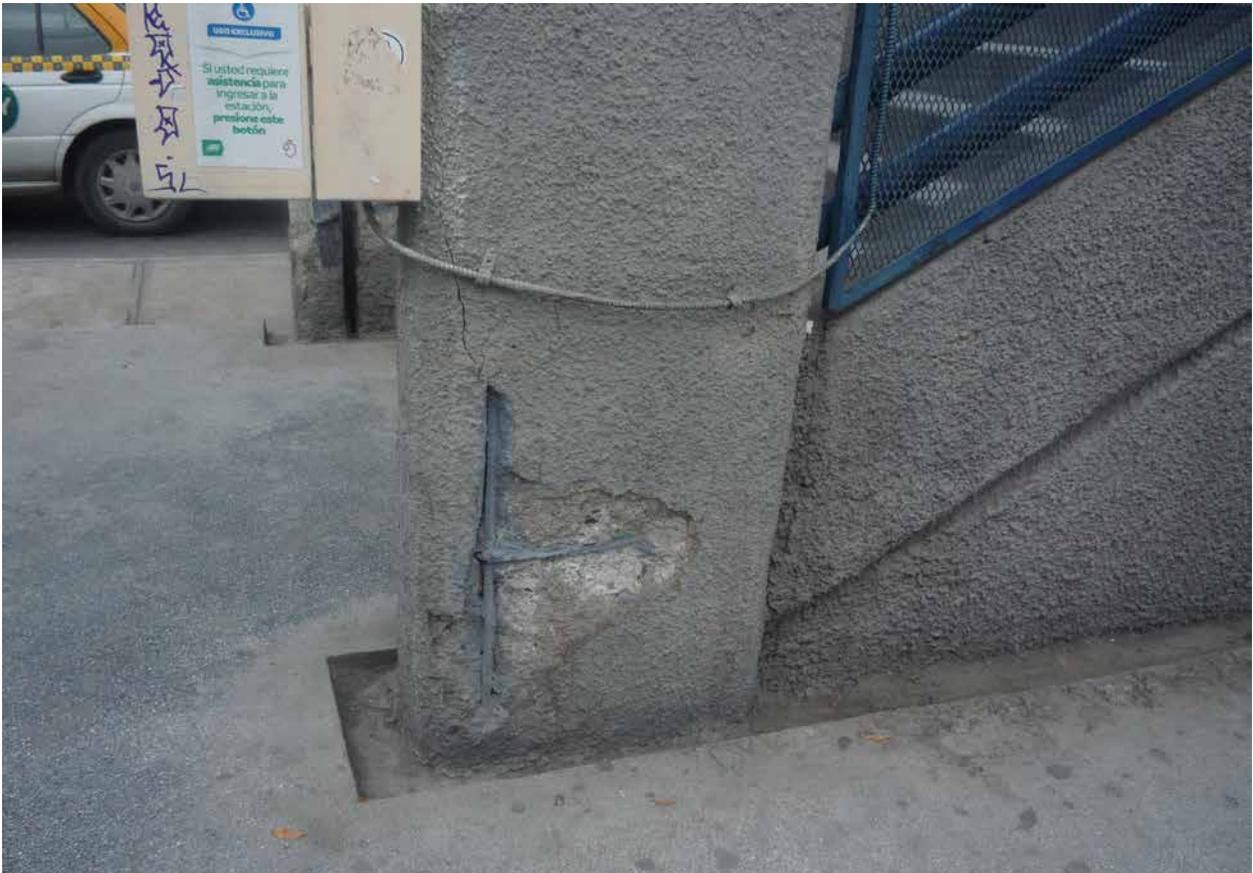
107. En relación a las condiciones estructurales de los accesos (daños visibles), en 18 estaciones sus accesos principales presentan buenas condiciones. La estación Del Golfo en 2 accesos presenta daños visibles. -

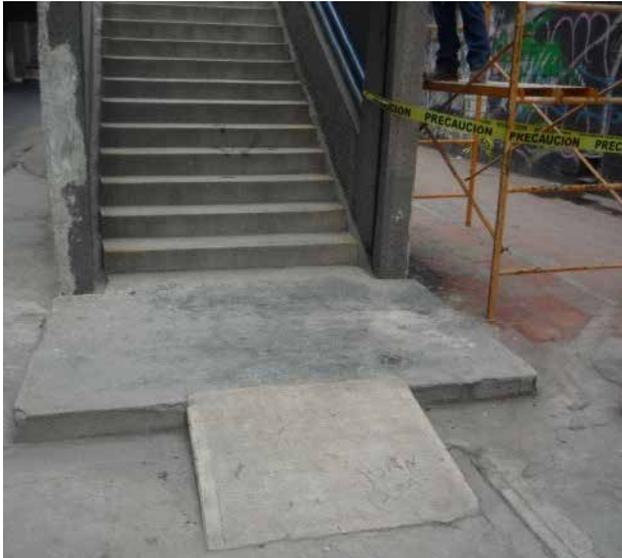
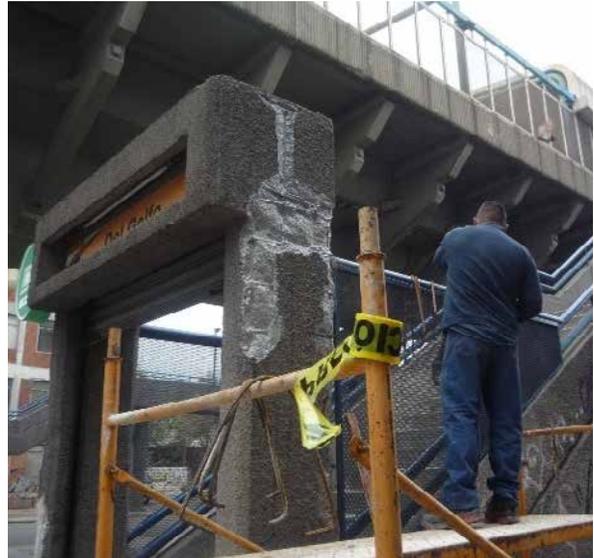
108. La estación Del Golfo presentó un acceso en el que se realizaban labores de reparación o mantenimiento, como se observa en las siguientes imágenes. -

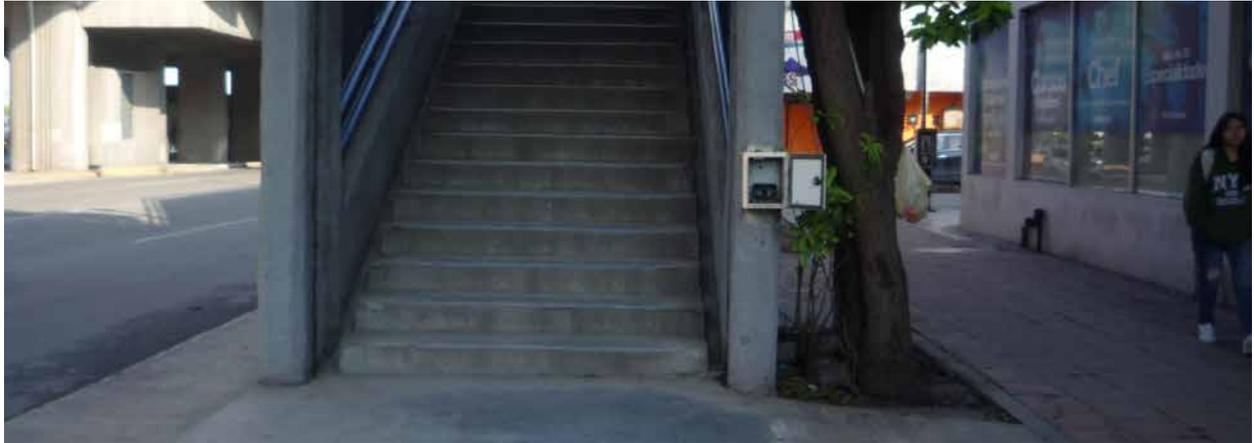
Estación Central

- En las estaciones Central, Del Golfo e Y. Griega cada una cuenta con 2 botones de llamado, pero 1 presenta deterioro o vandalismo y no está en funcionamiento.

112. Enseguida se muestran imágenes de botones de llamado que presentaron vandalismo y que no funcionan:

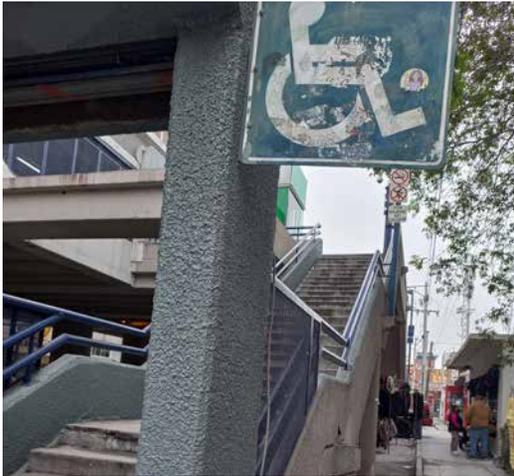
Estación Unidad Modelo

113. Enseguida se muestran imágenes de los SIA con vandalismo:

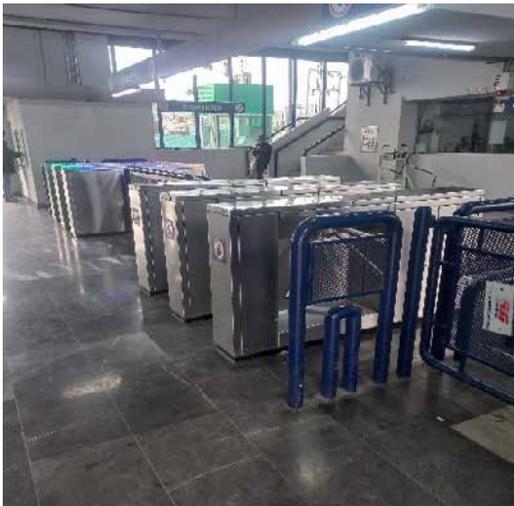
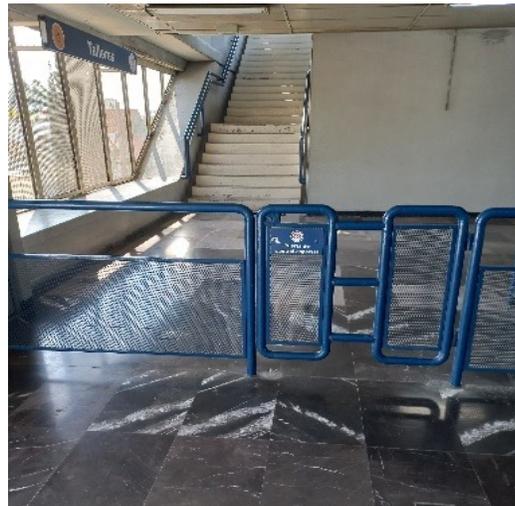
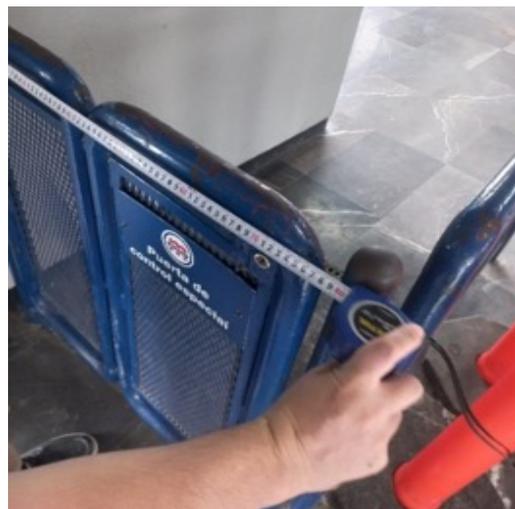
Las siguientes imágenes muestran ejemplos de torniquetes y puertas laterales abatibles encontrados en las estaciones de la L-1. -

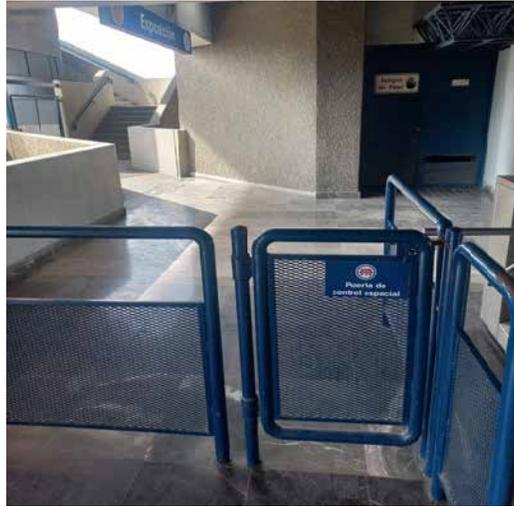
- En la totalidad de las estaciones los torniquetes se complementan con una puerta abatible lateral. La puerta lateral abatible de la estación Eloy Cavazos tienen un área libre de paso menor a 0,90m de ancho.
- La totalidad de las estaciones no cuentan con: Señalización audible, señalización táctil o SEB, SIA en sus puertas abatibles laterales, ni con botón de llamado para asistencia.
- Del total de las estaciones de L-1, únicamente la estación Félix U. Gómez cuenta con pavimento táctil de guía y de advertencia en el área de torniquetes.

La siguiente imagen corresponde a la puerta lateral abatible de la estación Eloy Cavazos.-

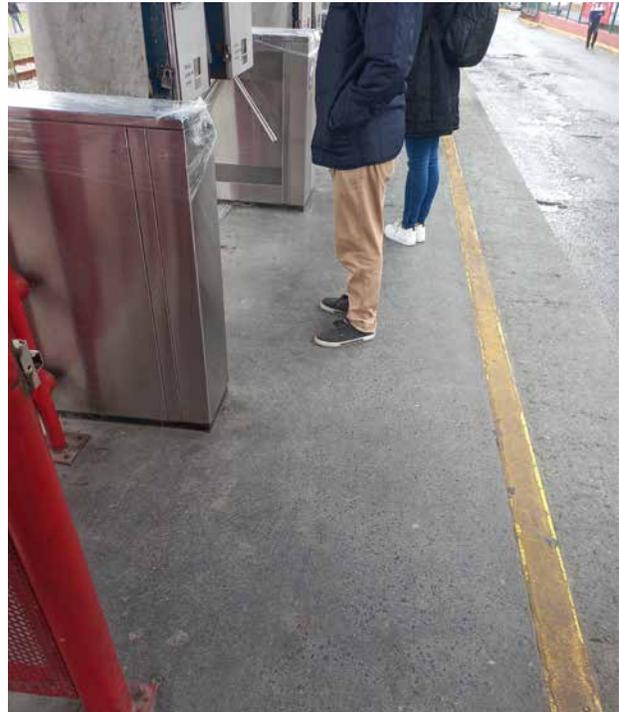
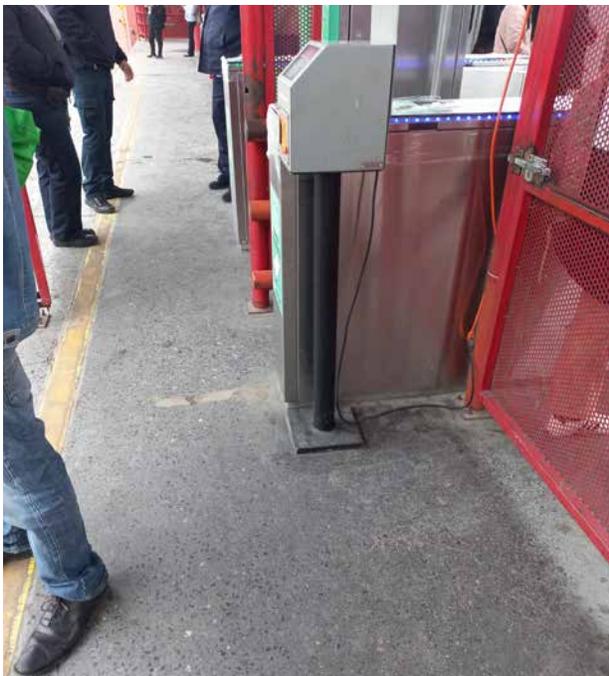
122. En relación al contenido de las tablas anteriores, podemos destacar que, respecto al rubro "A" se observó que, 18 estaciones sus pasillos de circulación presentan área libre de paso con un ancho mínimo de 1,20m. Sin embargo, la estación Talleres es la única que no cumple con esa característica en el área de andenes. Sus pasillos presentan un ancho de circulación menor de 1,20m en razón de que algunos torniquetes reducen las dimensiones de la circulación peatonal del lado de transferencia con unidad móvil, como enseguida se muestra.

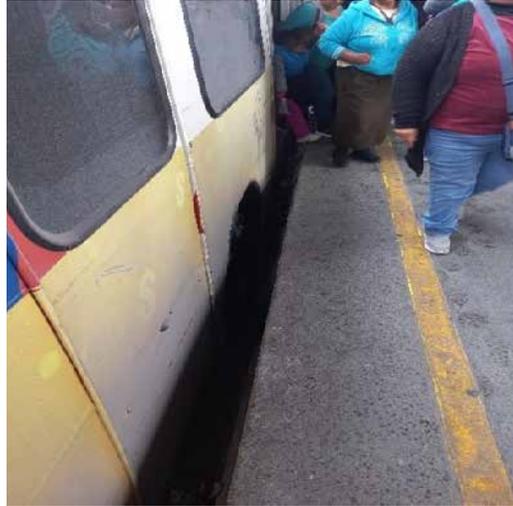
123. Asimismo, se observó que una unidad móvil de transporte (transferencia), en sus maniobras, la dimensión entre el borde de la zona de aproximación y el borde del piso del autobús, la brecha horizontal fue mayor a 5 cm, sin que se hubiera colocado algún dispositivo para salvar dicha distancia. Lo que puede propiciar que los usuarios sufran accidentes, como se muestra en la siguiente imagen. -

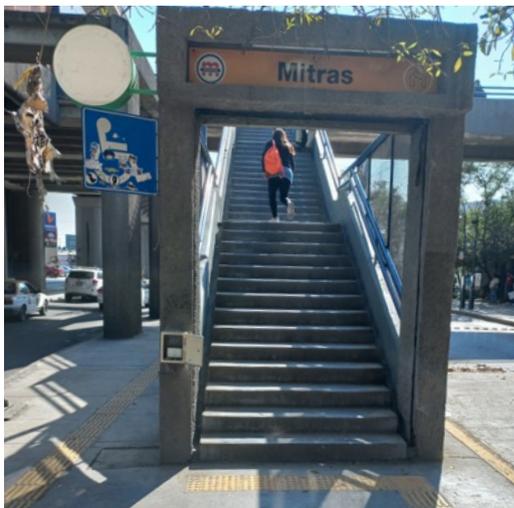
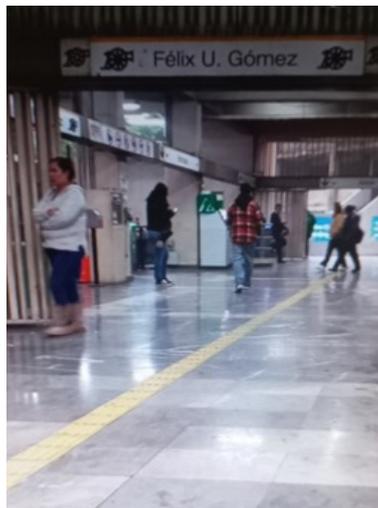
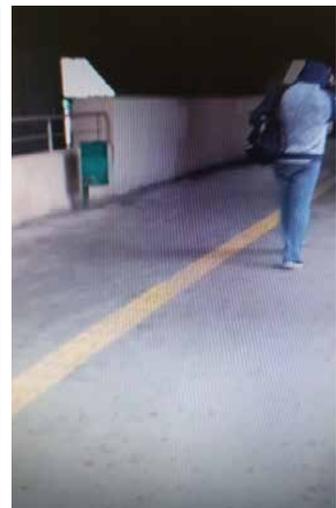
124. Respecto al rubro "B" pavimento podotáctil de guía y de advertencia, se observó que 17 estaciones de la Línea 1 del Metro no cuentan con dicho pavimento en ninguna de sus áreas. Las estaciones Mitras y Félix U. Gómez son las únicas que cuentan con dicho pavimento podotáctil. La primera, únicamente en el área del acceso principal y la segunda en las 4 áreas principales.

Las siguientes imágenes corresponden a las estaciones Mitras y Félix U. Gómez. -

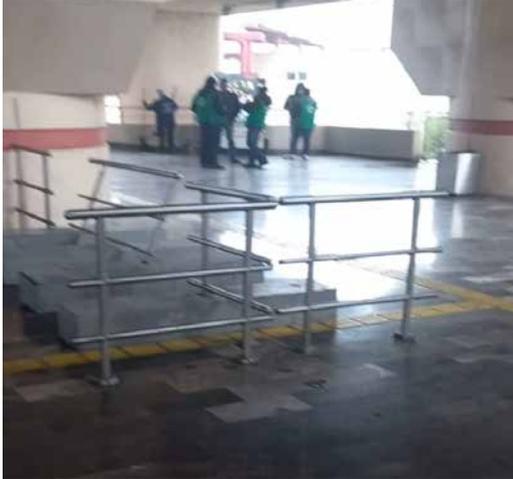
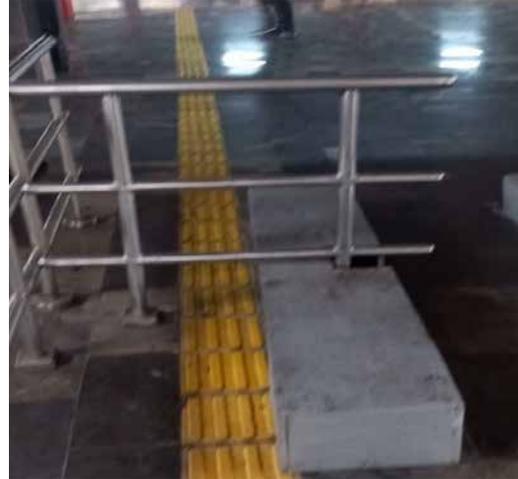
125. Si bien, la estación Félix U. Gómez cuenta con pavimento podo táctil en sus áreas principales, podemos resaltar que, en la ruta trazada con piso de guía de dirección en el área de andenes se observó la presencia de otros elementos que obstruyen el paso o la libre circulación, como enseguida se muestra. -

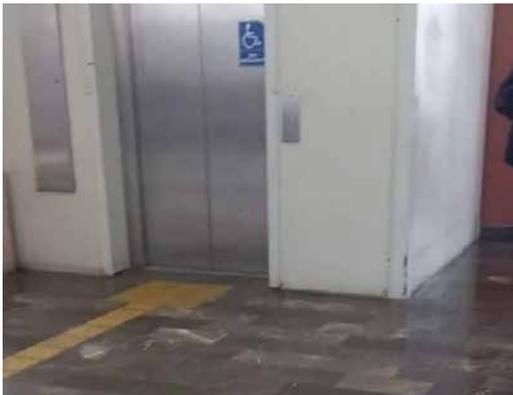
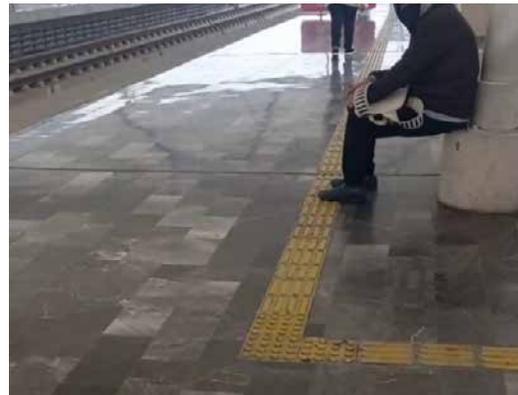
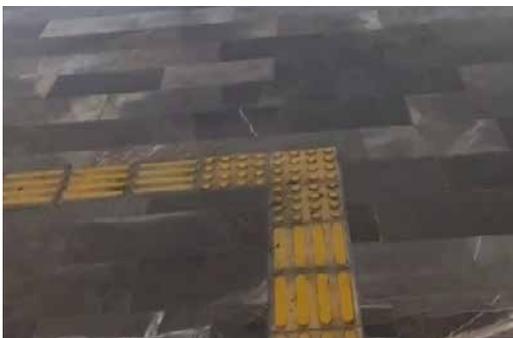
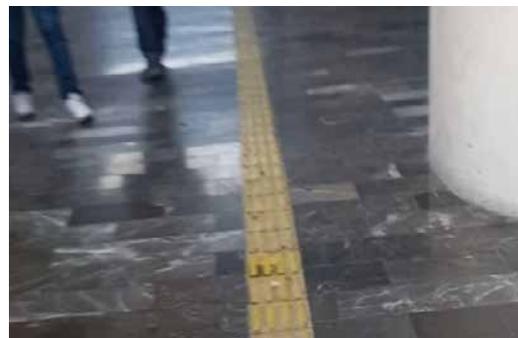
126. Cabe subrayar, que los módulos del piso podo táctil con que cuenta dicha estación, sus dimensiones son de 0,20m por 0,20m; lo recomendable es tener como mínimo módulos de 0,30m por 0,30m y máximo 0,40m por 0,40m.

Las siguientes imágenes muestran el piso podo táctil en la estación Félix U. Gómez en el área de andenes. -

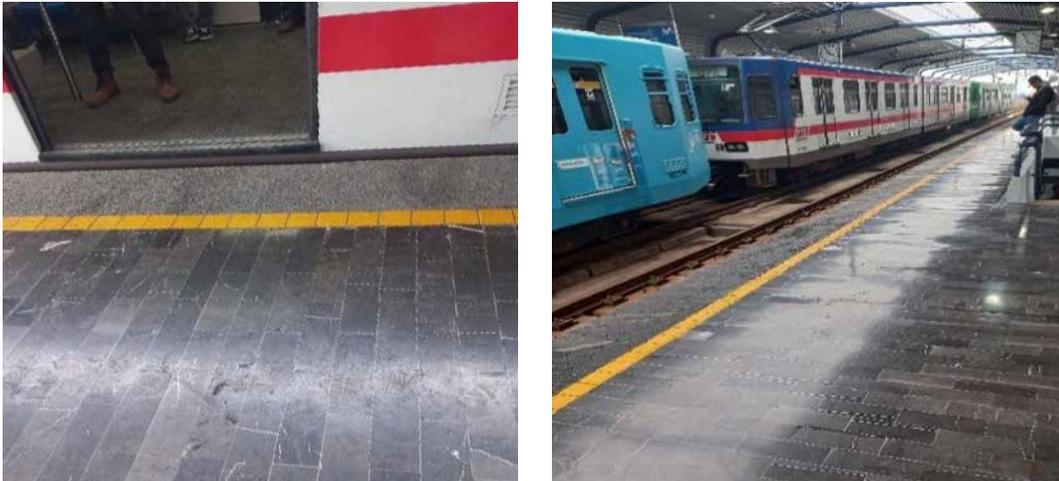
Estación Unidad Modelo

127. Las estaciones de dicha Línea cuentan con una franja de advertencia táctil colocada a lo largo del andén a una distancia de 0,50m del borde, sin embargo, el ancho de la citada franja es de 0,10m; lo recomendable en la actualidad son las siguientes medidas: Para desniveles menores a 60 cm franja de 30 o 40 cm y para desniveles mayores a 60 cm franja de 40 o 60 cm.

Las siguientes imágenes muestran la franja de advertencia táctil en los andenes de las estaciones Unidad Modelo y Cuauhtémoc de la Línea 1 del Metro. –

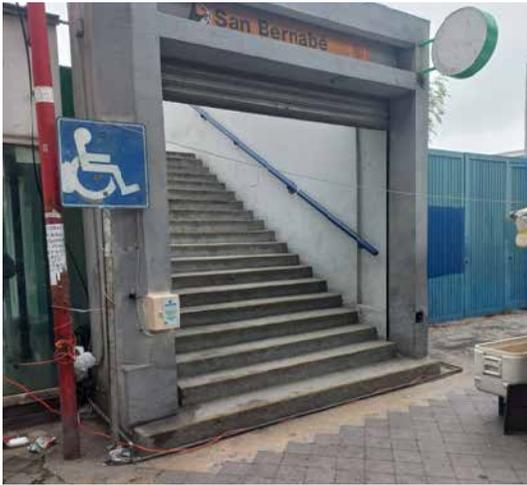
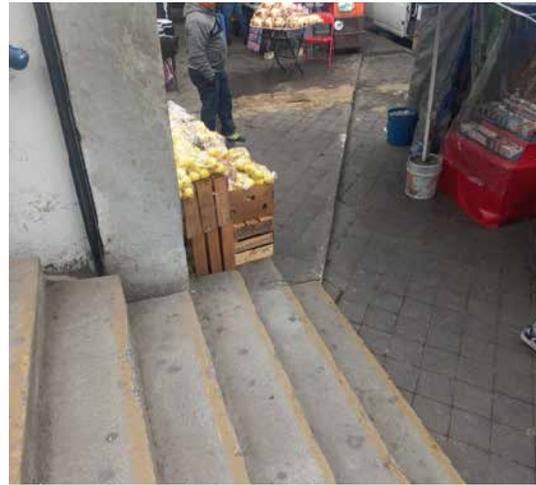
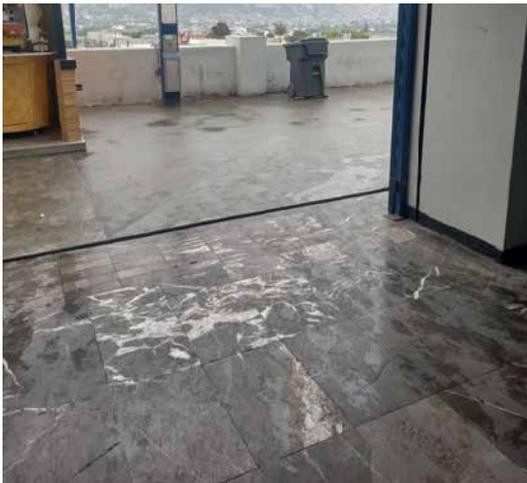
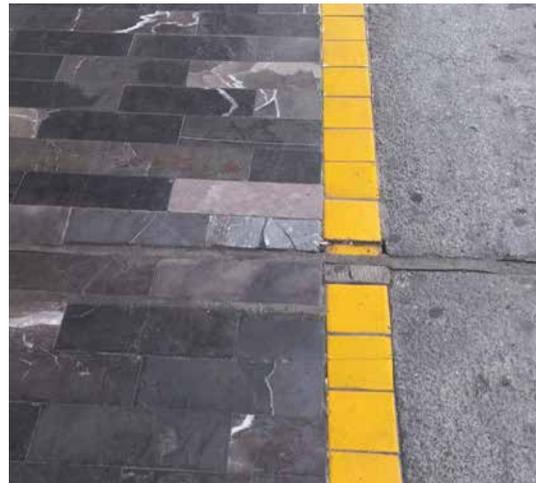
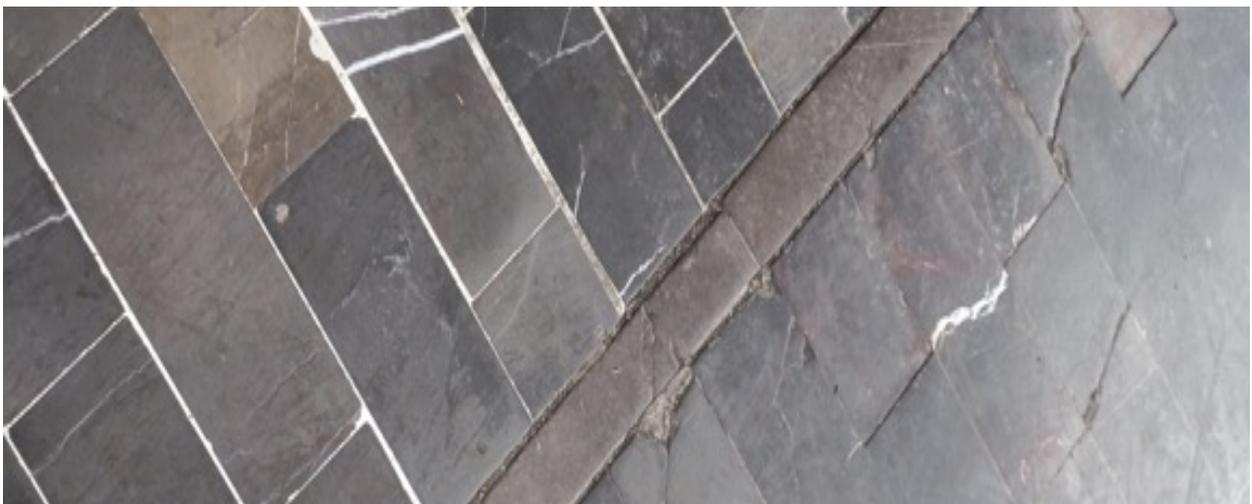
Estación San Bernabé

132. Las siguientes imágenes corresponden a estaciones que sus pavimentos no cuentan con pisos continuos, con superficie uniforme e inamovible y libres de baches, grietas o material suelto:
