COMISIÓN ESTATAL DE
DERECHOS HUMANOS
NUEVO LEÓN

INFORME DE RESULTADOS

SOBRE LAS VISITAS DE SUPERVISIÓN AL
SISTEMA DE TRANSPORTE COLECTIVO,

METRO RREY

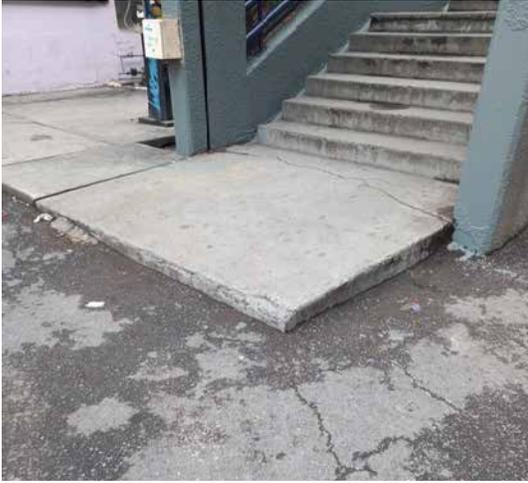
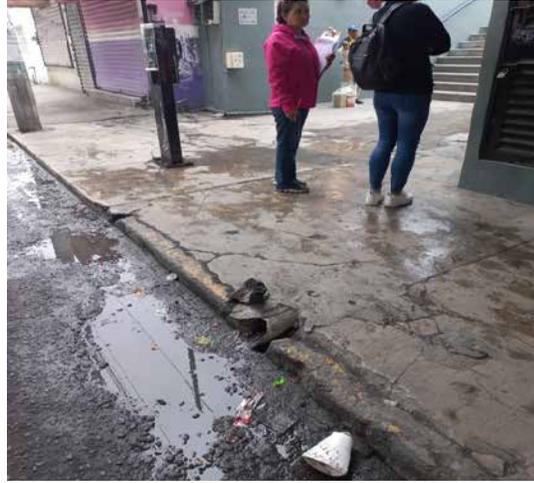
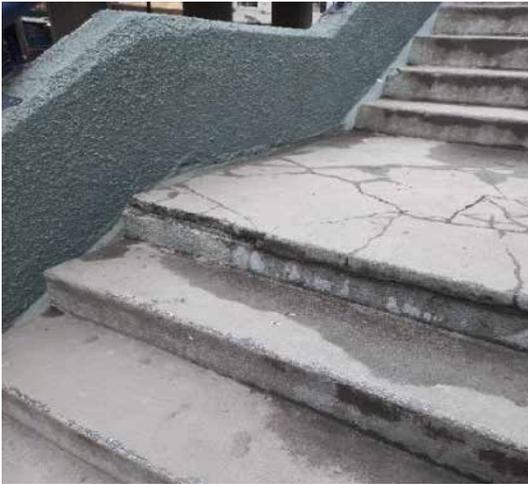
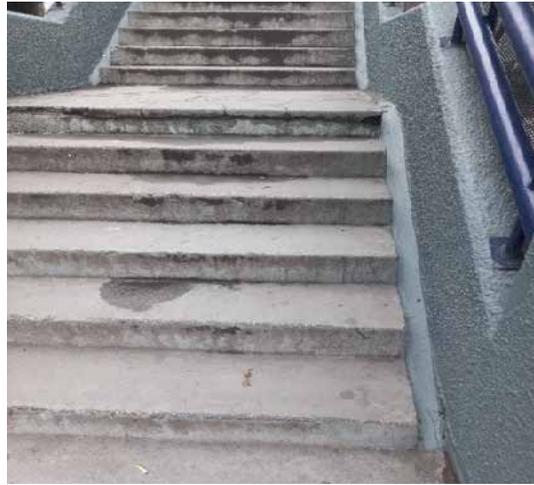
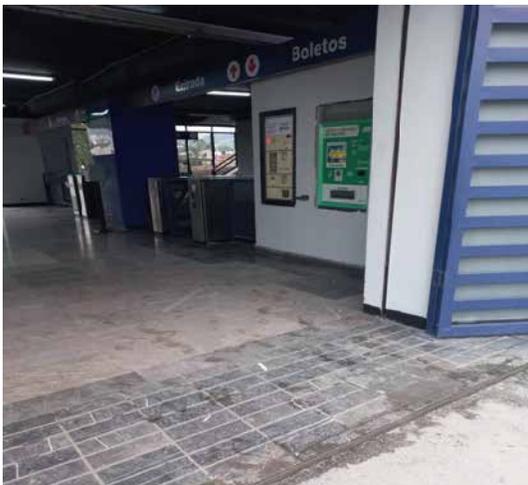
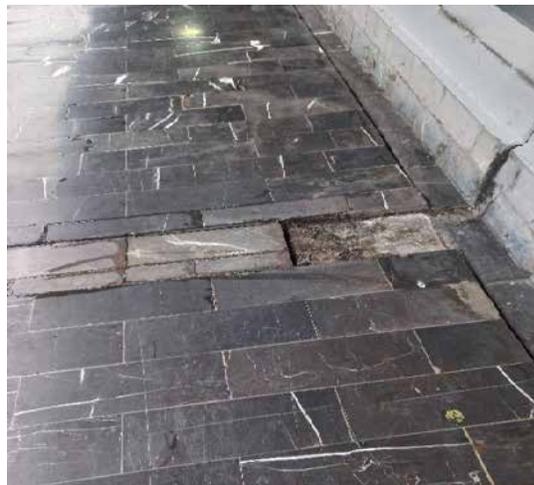
Estación Unidad Modelo

132. Las siguientes imágenes corresponden a estaciones que sus pavimentos no cuentan con pisos continuos, con superficie uniforme e inamovible y libres de baches, grietas o material suelto:

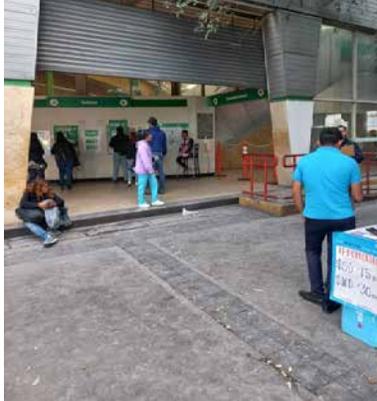
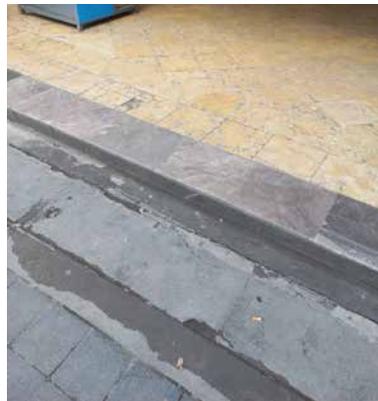
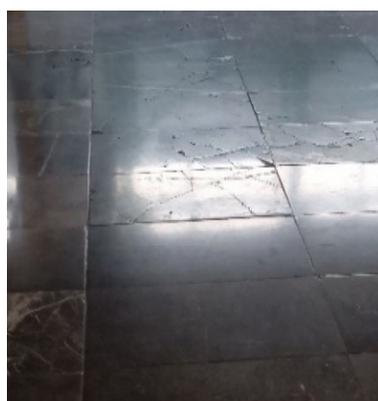
Estación Cuauhtémoc

En la estación Cuauhtémoc se observó que son generalizados los daños que presenta la superficie del piso del área de vestíbulo, como enseguida se observa. -

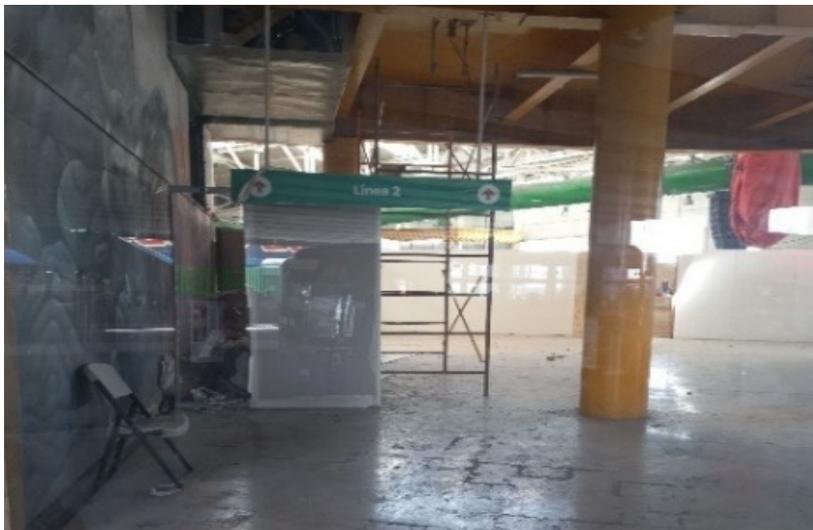
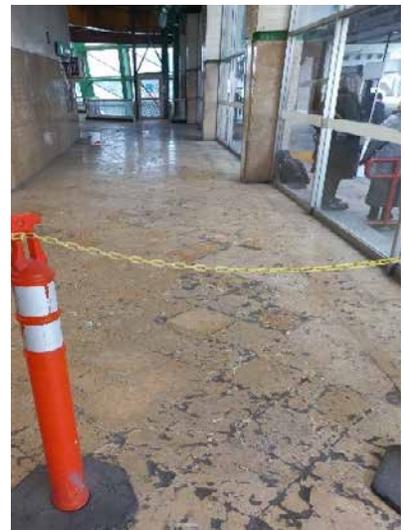
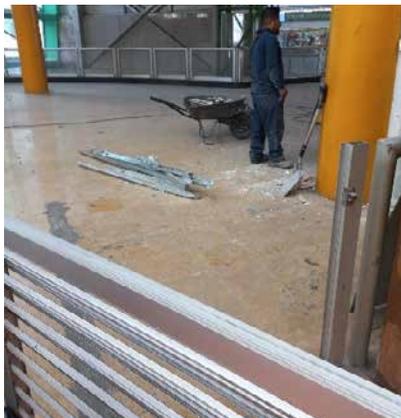
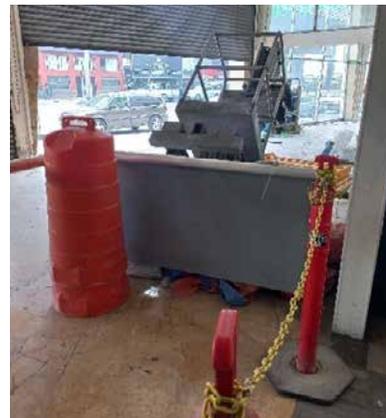
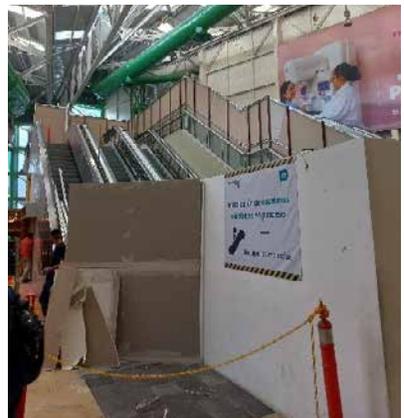
Asimismo, en esta estación, no todas las circulaciones pueden ser usados debido a labores de remodelación y/o mantenimiento que se realiza en el interior, como enseguida se observa. -

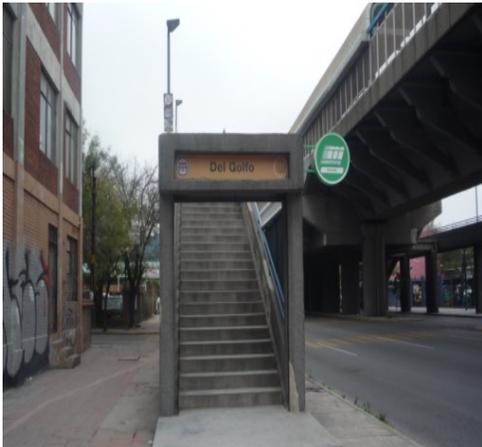
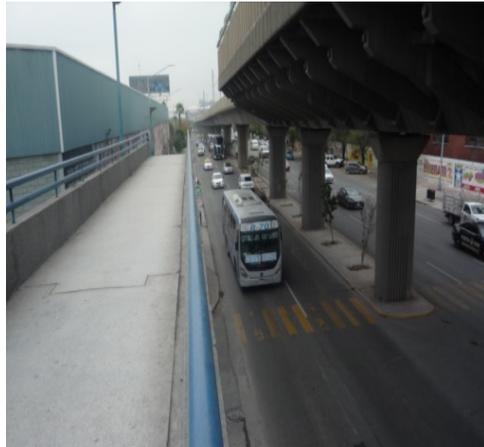
Estación Del Golfo

107. En relación a las condiciones estructurales de los accesos (daños visibles), en 18 estaciones sus accesos principales presentan buenas condiciones. La estación Del Golfo en 2 accesos presenta daños visibles. -

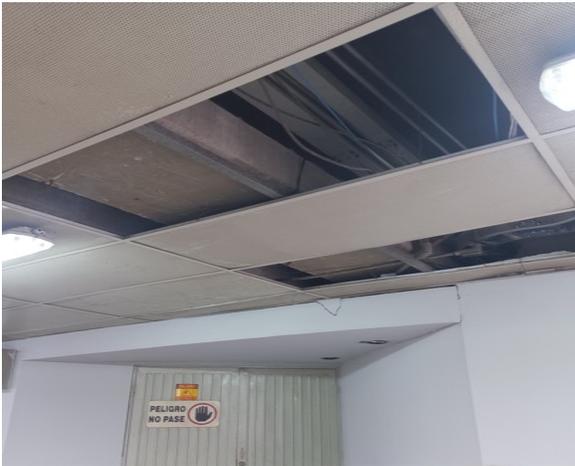
Estación Penitenciaría

133. Asimismo, en la Línea 1 del Metro se observó que 4 estaciones presentan plafones en malas condiciones. Dichas estaciones son: Penitenciaría, Alfonso Reyes, Simón Bolívar e Y Griega.

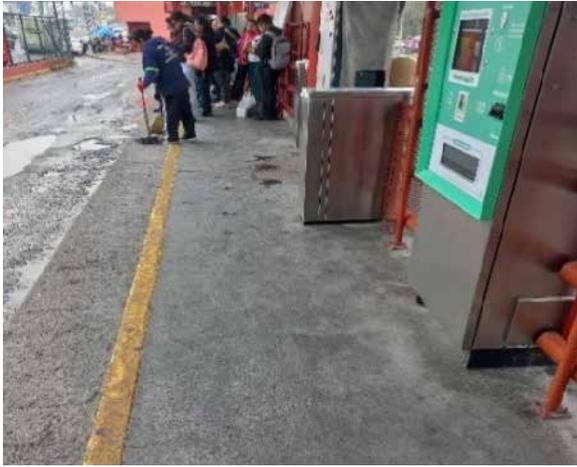
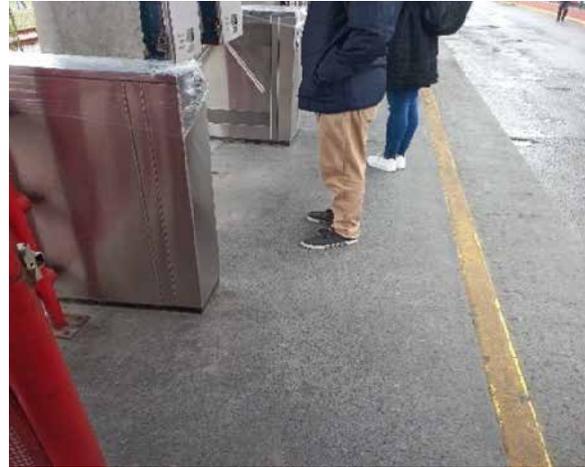
Estación Talleres:

Los muebles de los Torniquetes limitan la circulación peatonal de personas, como enseña se muestra. -

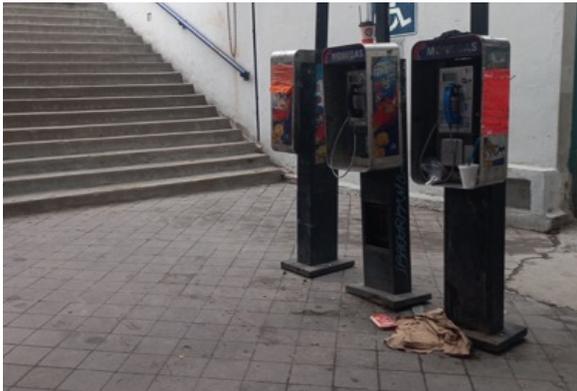
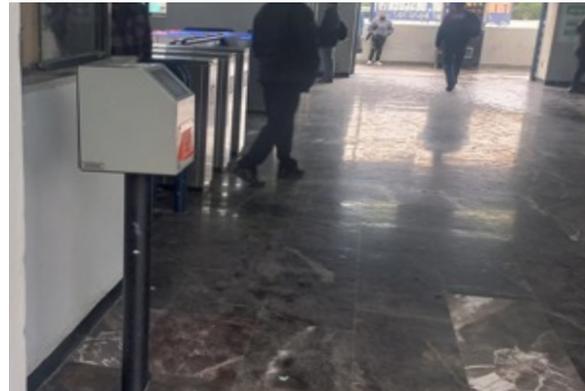
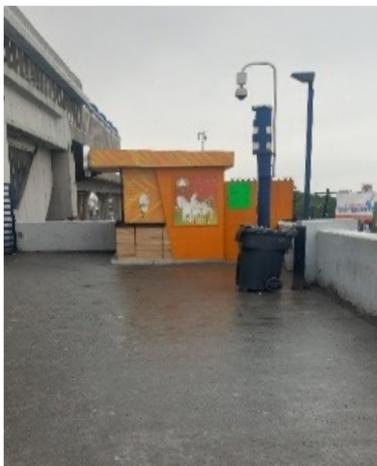
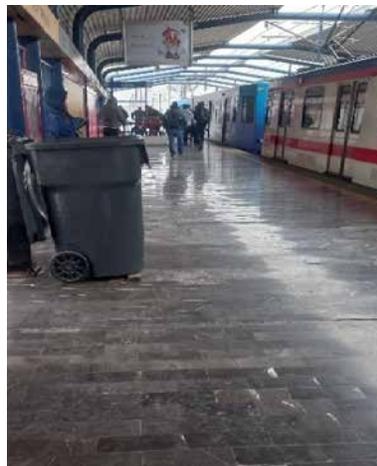
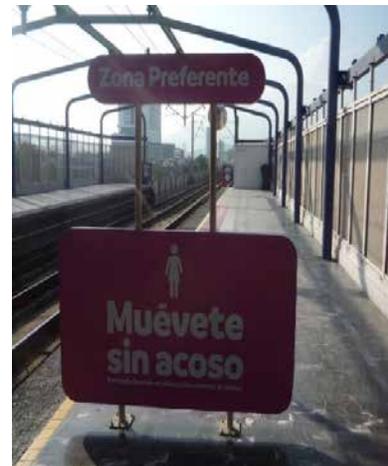
Estación San Bernabé:

En acceso principal. - Teléfonos públicos

En vestíbulo. - Aparato verificador.

En andenes. - Bote de basura y anuncio metálico fijado al piso.

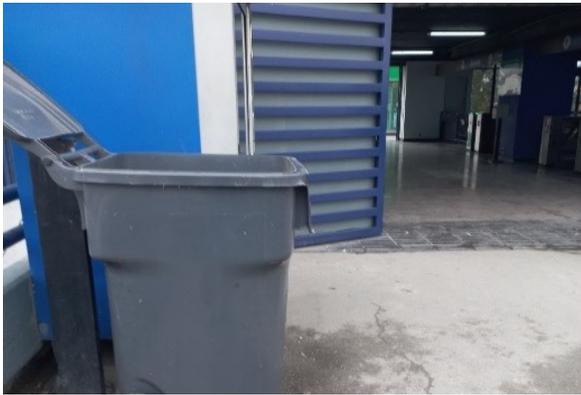
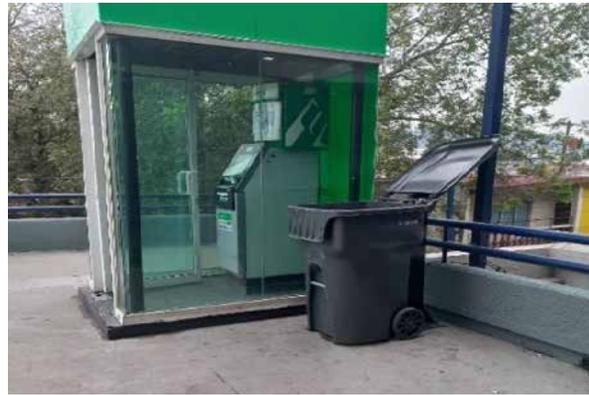
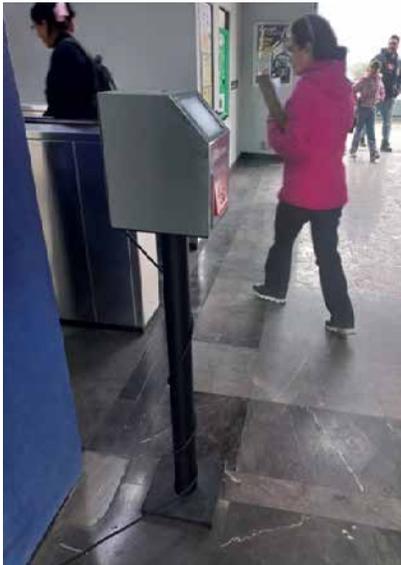
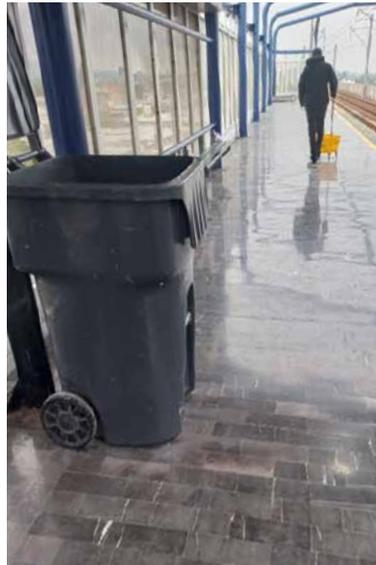
Estación Unidad Modelo:

En pasarela. - Bote de basura, máquina expendedora y cajero automático.

En vestíbulo. - Aparato verificador.

En andenes. - Bote de basura y anuncio metálico fijado al piso.

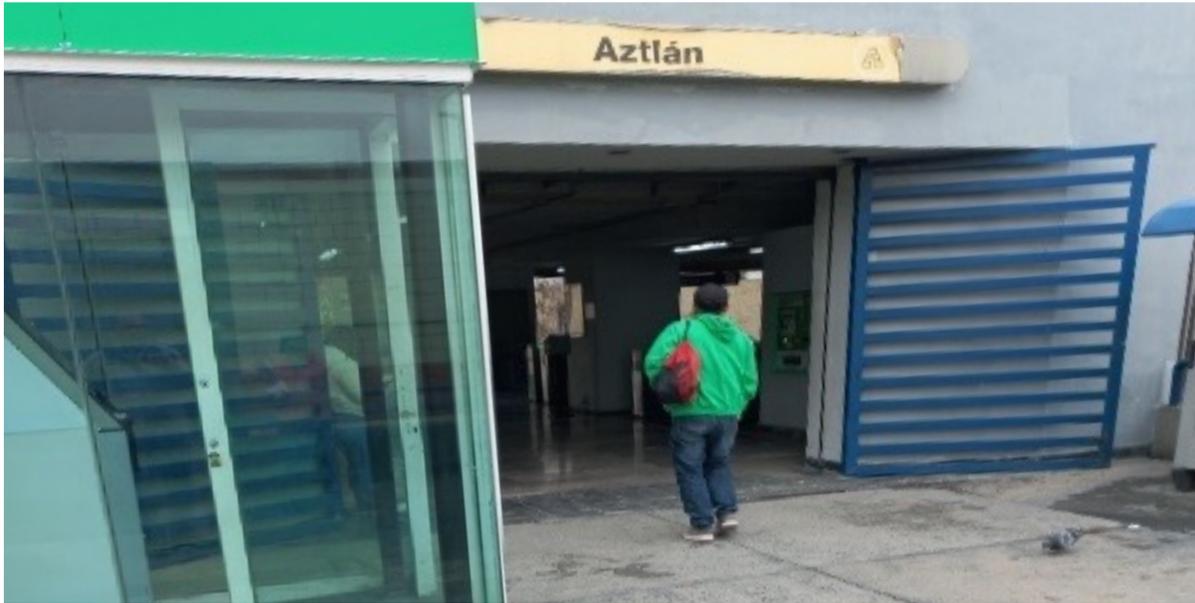
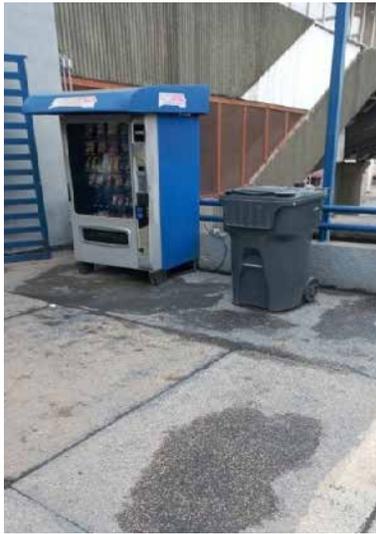
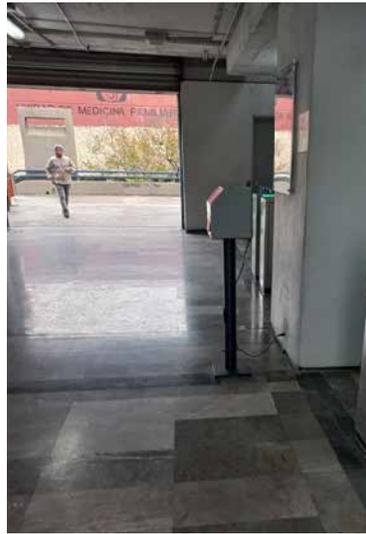
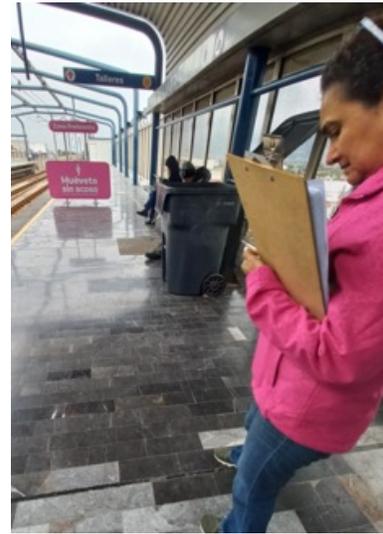
Estación Aztlán:

En pasarela. - Bote de basura, poste de vigilancia, máquina expendedora y cajero automático.

En vestíbulo. - Aparato verificador.

En andenes. - Bote de basura y anuncio metálico fijado al piso.

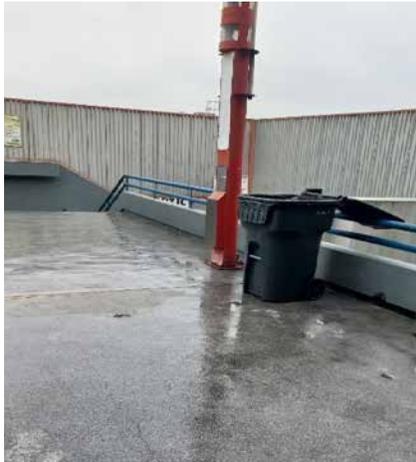
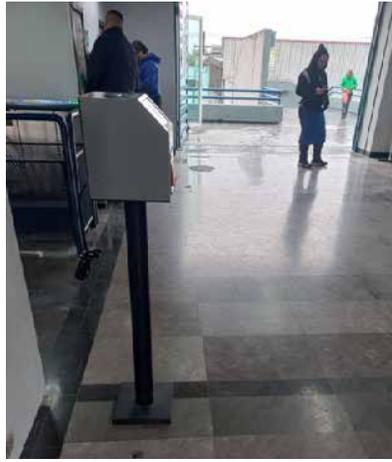
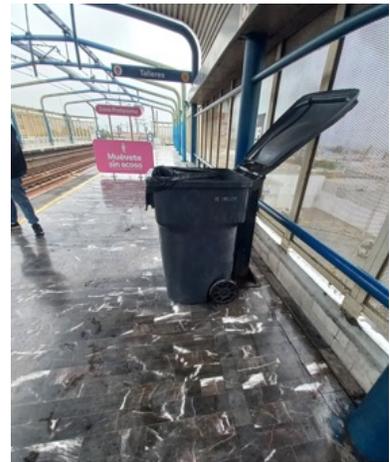
Estación Penitenciaria:

En pasarela. - Bote de basura y poste de vigilancia.

En vestíbulo. - Aparato verificador.

En andenes. - Bote de basura y anuncio metálico fijado al piso.

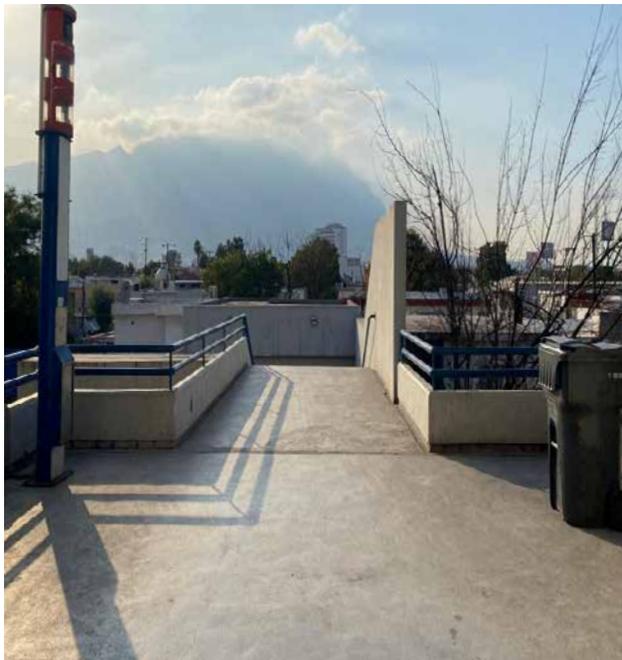
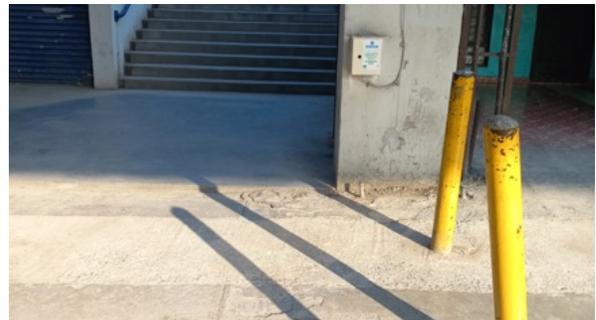
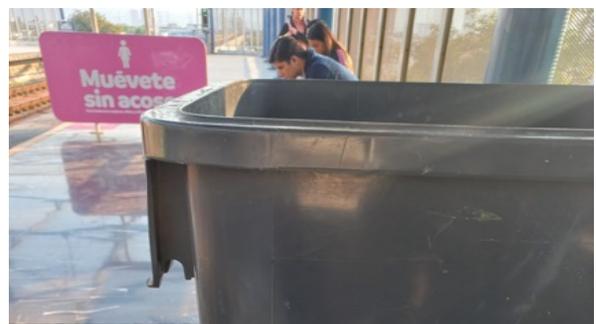
Estación Alfonso Reyes. -

En acceso principal. - Tubos

En vestíbulo. - Aparato verificador.

En andenes. - Bote de basura y anuncio metálico fijado al piso.

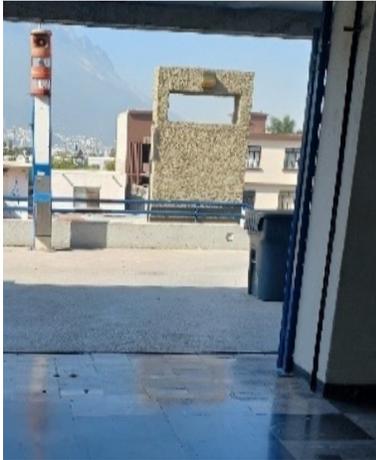
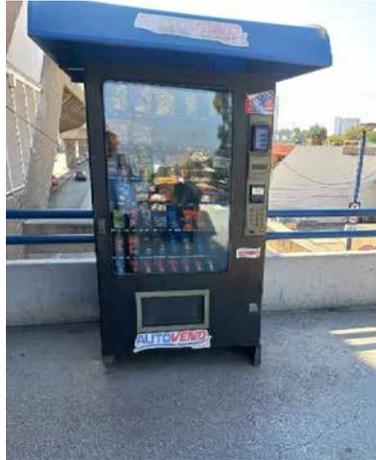
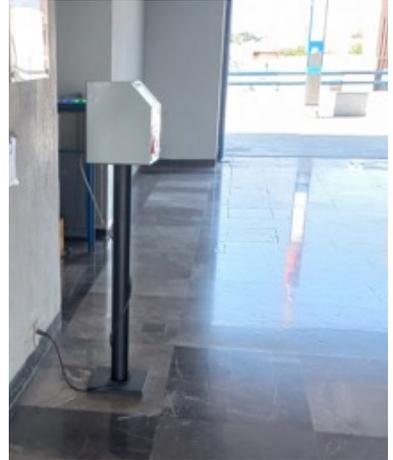
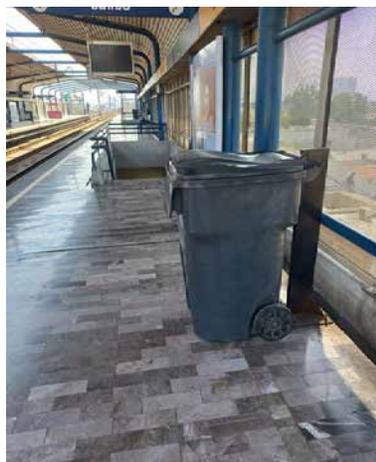
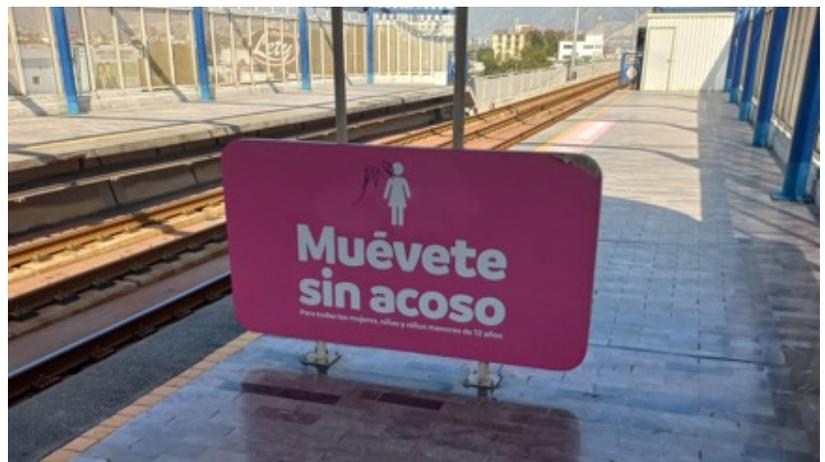
En vestíbulo. - Aparato verificador.

En andenes. - Bote de basura y anuncio metálico fijado al piso.

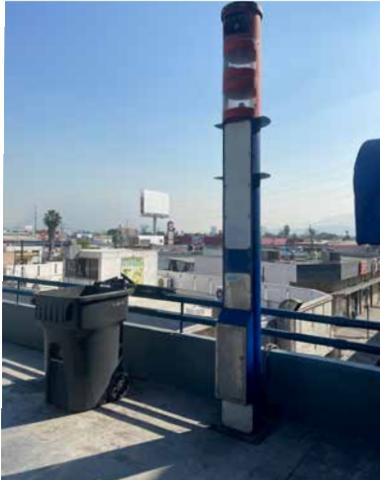
Estación Mitras:

En pasarela. - Bote de basura y poste de vigilancia.

En vestíbulo. - Aparato verificador.

En andenes. - Bote de basura y anuncio metálico fijado al piso.

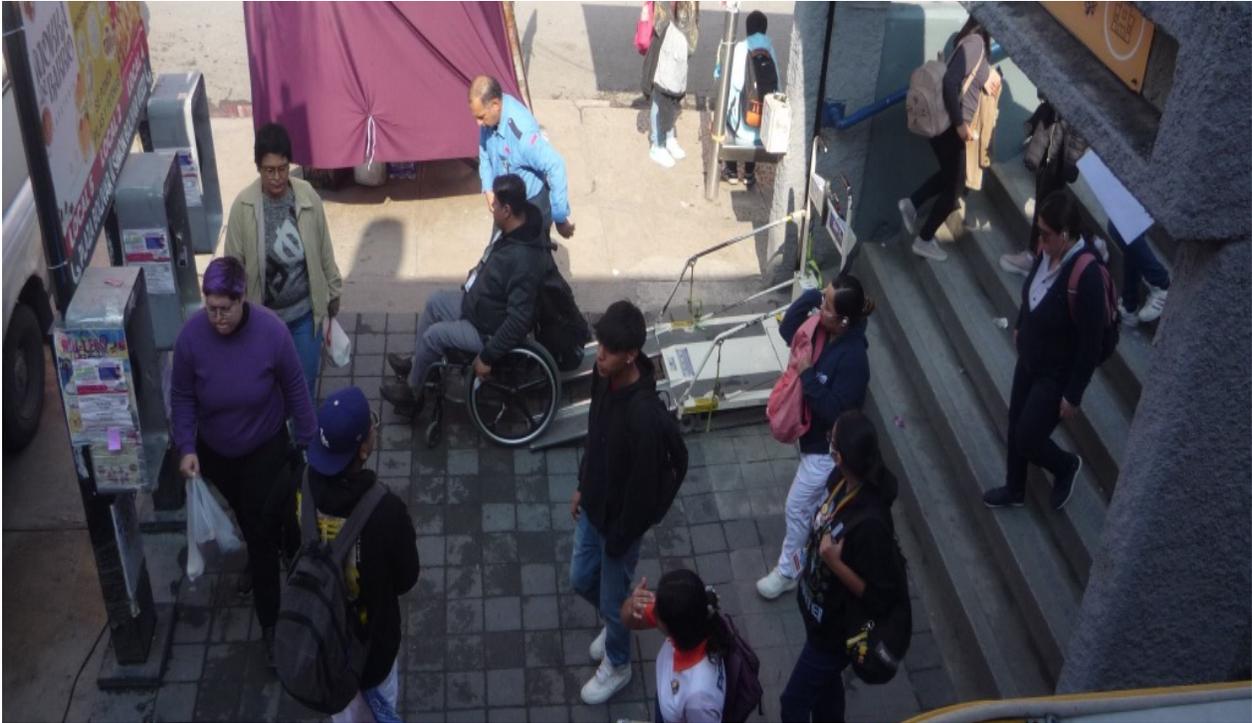
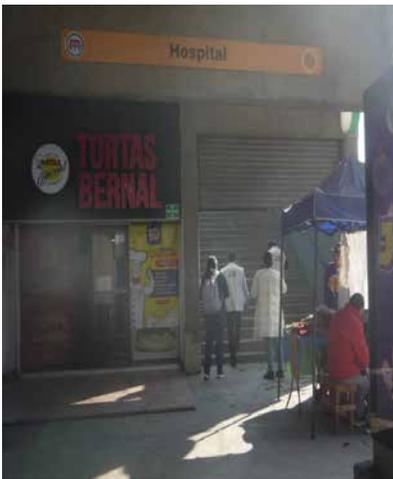
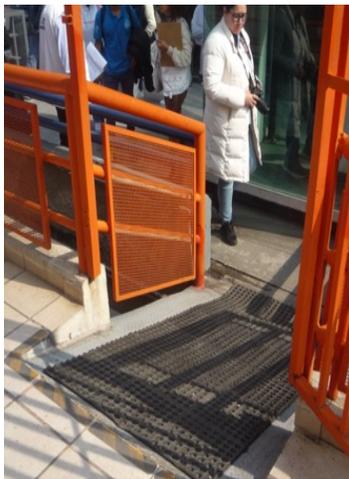
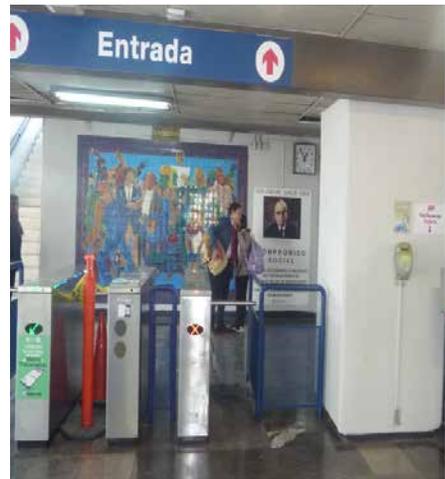
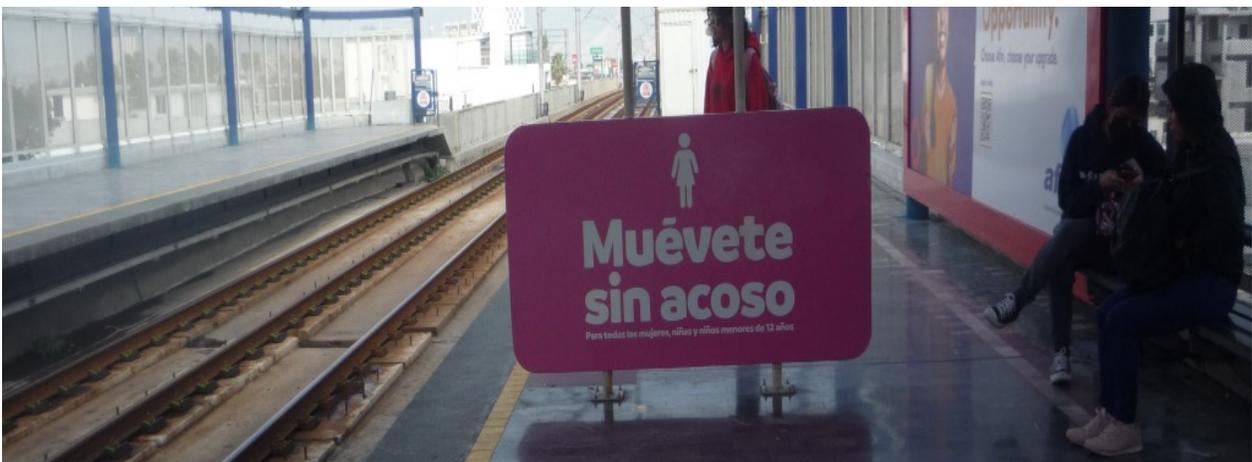
Estación Hospital:

En acceso principal. - Estructura de comerciantes y teléfonos públicos.

En vestíbulo. - Aparato verificador.

En andenes. - Anuncio metálico fijado al piso.

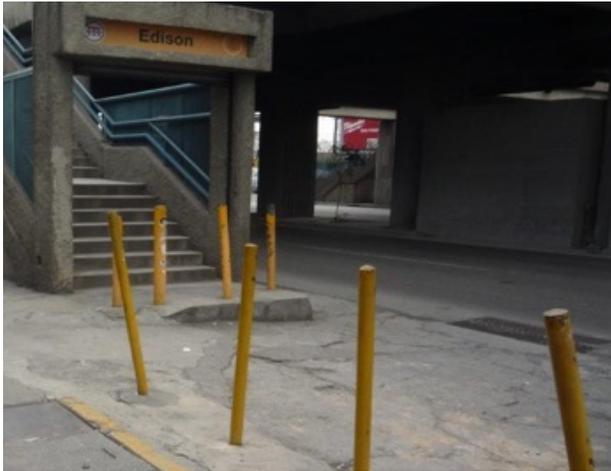
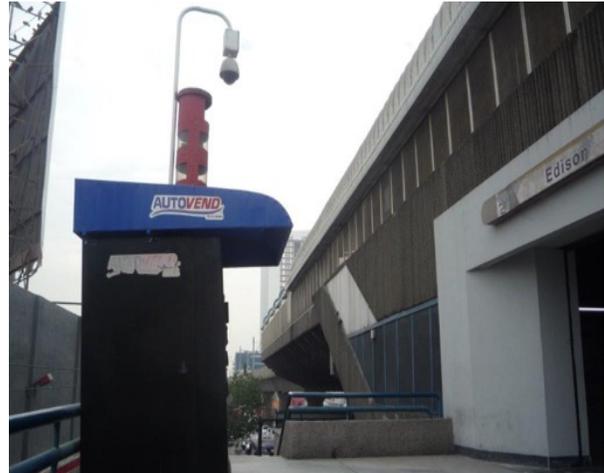
Estación Edison:

En acceso principal. - Tubos.

En vestíbulo. - Aparato verificador.

En andenes. - Bote de basura y anuncio metálico fijado al piso.

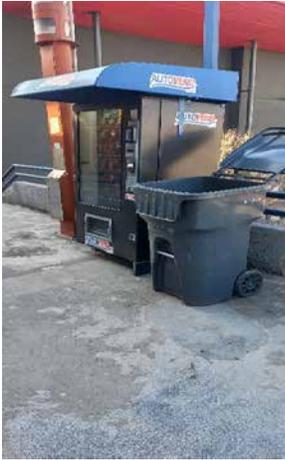
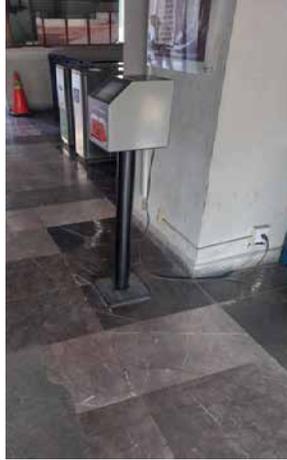
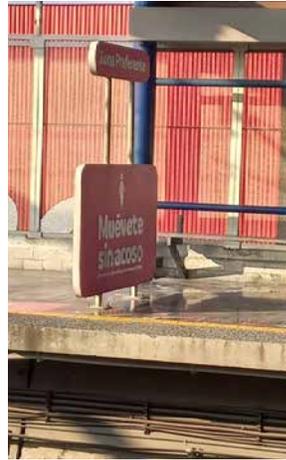
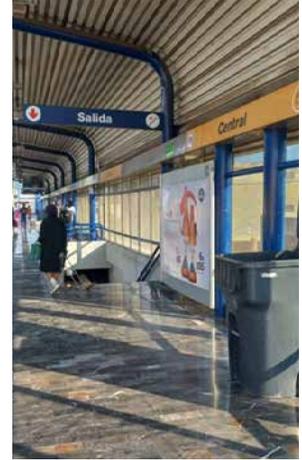
Estación Central:

En pasarela. - Bote de basura, poste de vigilancia y máquina dispensadora.

En vestíbulo. - Aparato verificador.

En andenes. - Bote de basura y anuncio metálico fijado al piso.

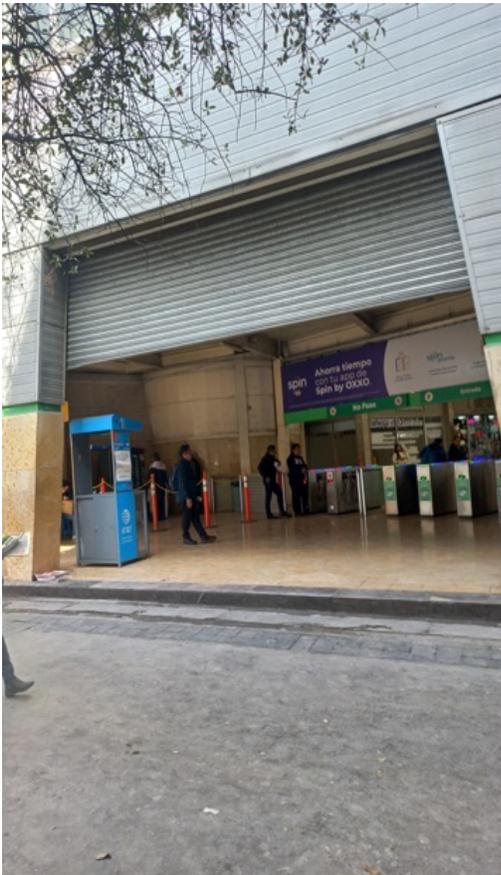
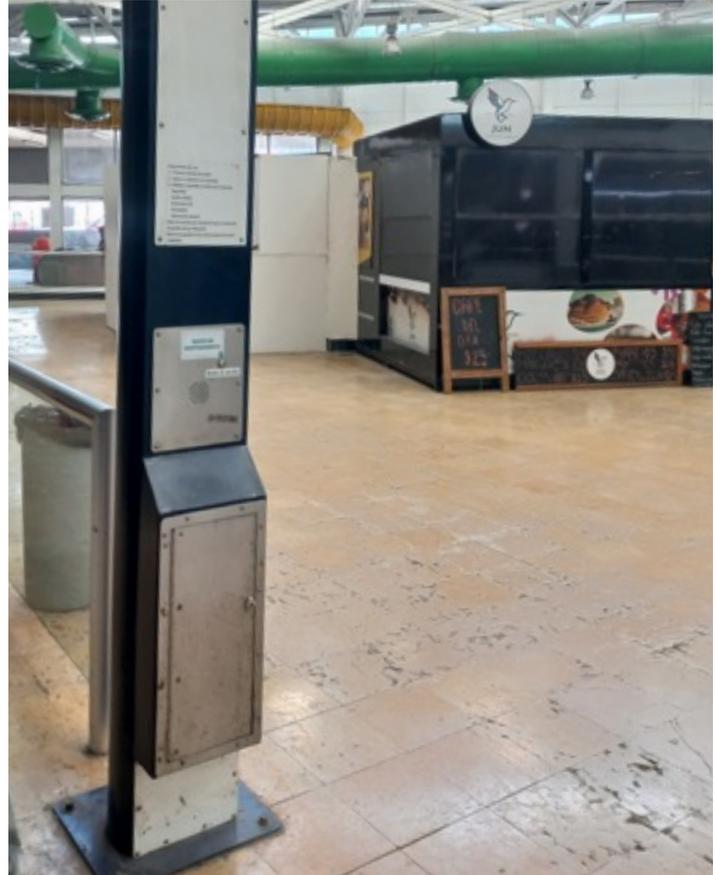
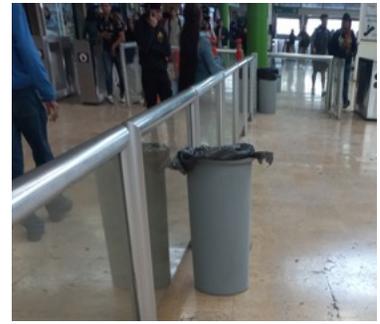
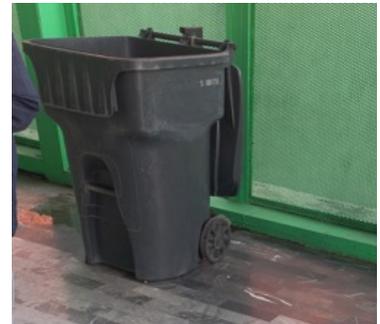
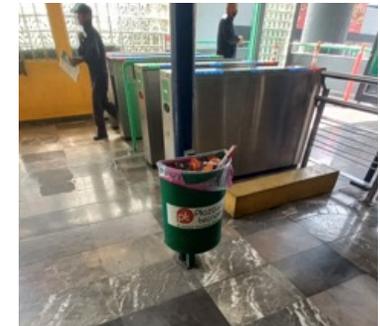
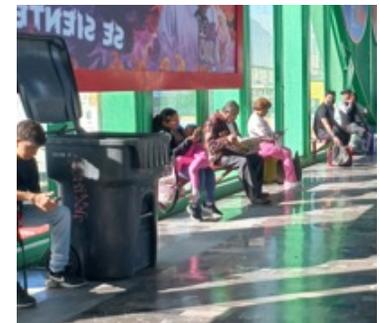
Estación Cuauhtémoc:

En acceso principal. – Mueble de telefonía.

En vestíbulo. - Botes de basura, poste de vigilancia, máquina dispensadora y aparato verificador.

En andenes. - Bote de basura, anuncio metálico fijado al piso y columnas metálicas.

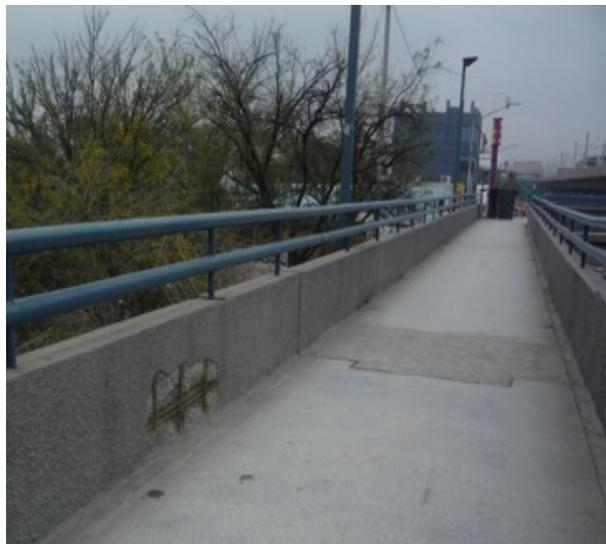
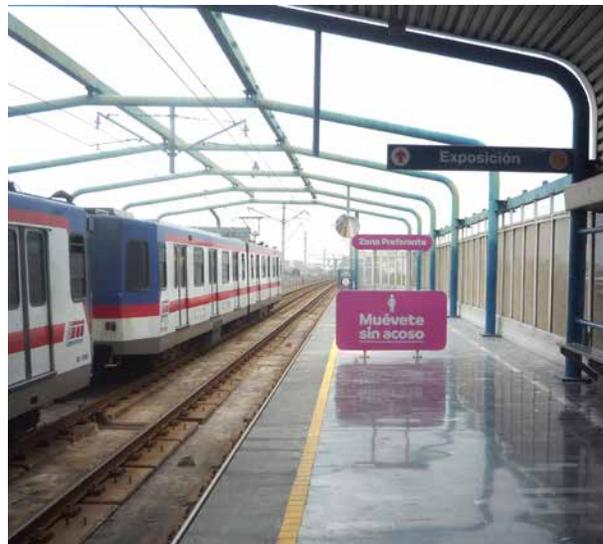
Estación Del Golfo:

En pasarela. - Botes de basura y poste de vigilancia.

En andenes. - Bote de basura y anuncio metálico fijado al piso.

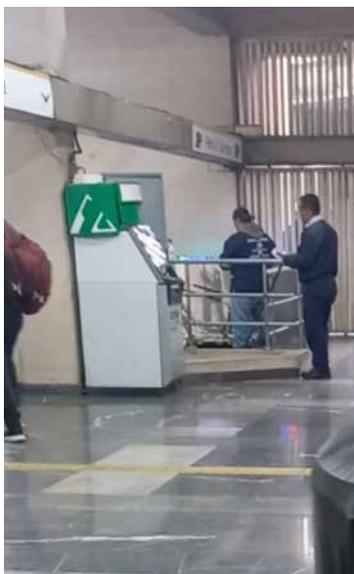
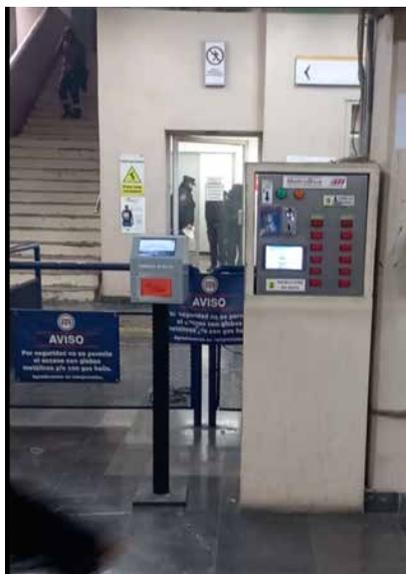
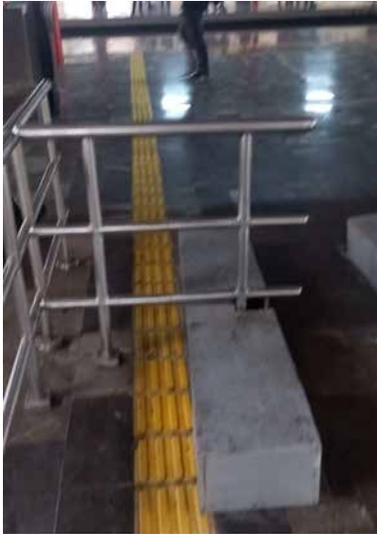
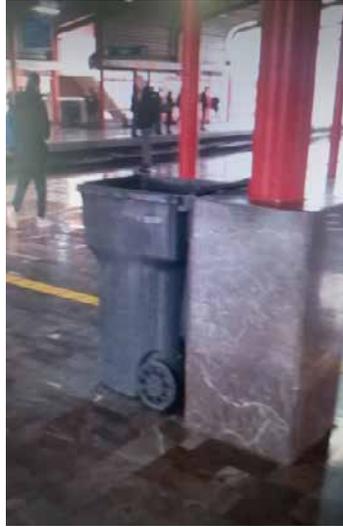
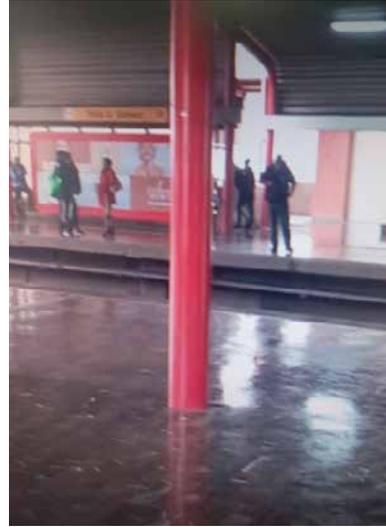
Estación Félix U. Gómez:

En vestíbulo. - Cajero automático, aparato verificador.

En pasarela. - Bote de basura, poste de vigilancia y máquina dispensadora.

En andenes. - Barandal, bote de basura y columna metálica.

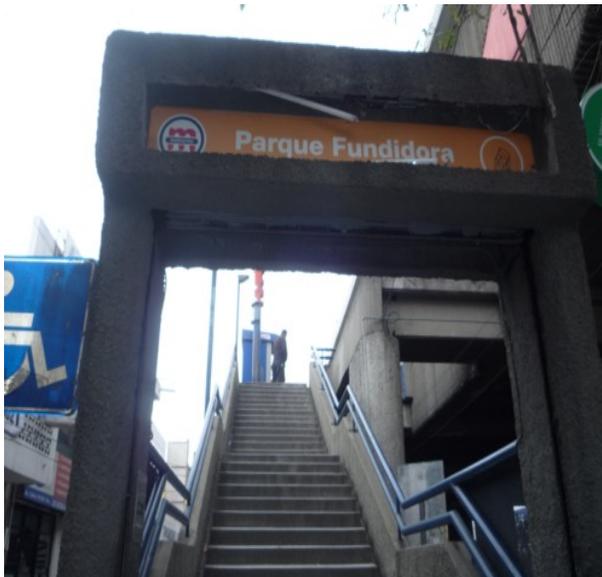
Estación Parque Fundidora:

En pasarela. - Poste de vigilancia y máquina dispensadora.

En andenes. - Bote de basura y anuncio metálico fijado al piso.

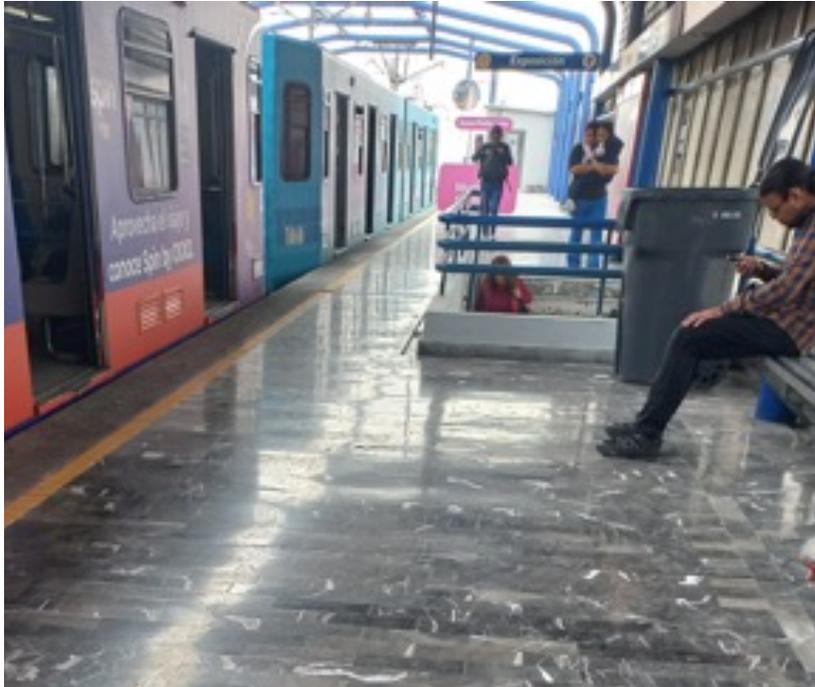
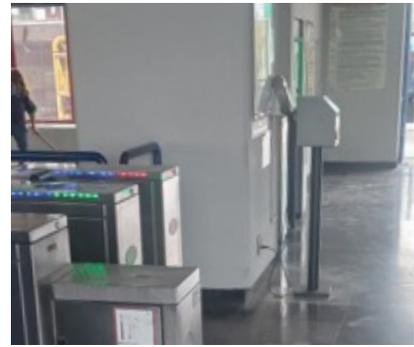
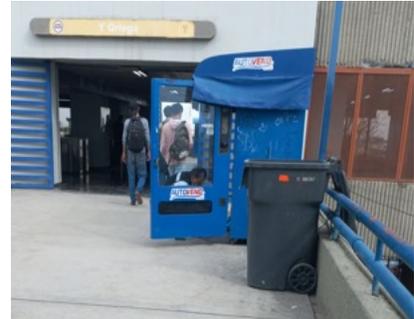
Estación Y Griega:

En pasarela. - Bote de basura, poste de vigilancia, máquina expendedora y cajero automático.

En vestíbulo. - Aparato verificador.

En andenes. - Bote de basura y anuncio metálico fijado al piso.

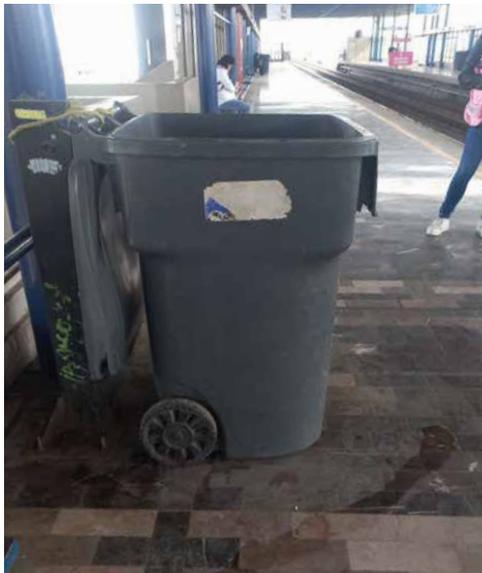
Eloy Cavazos:

En andenes. - Bote de basura y anuncio metálico fijado al piso.

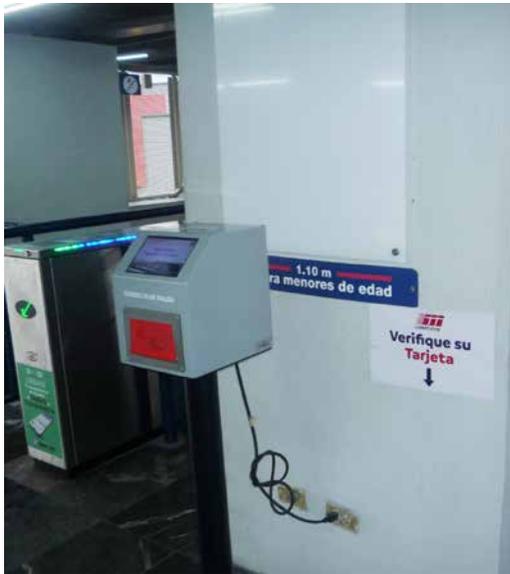
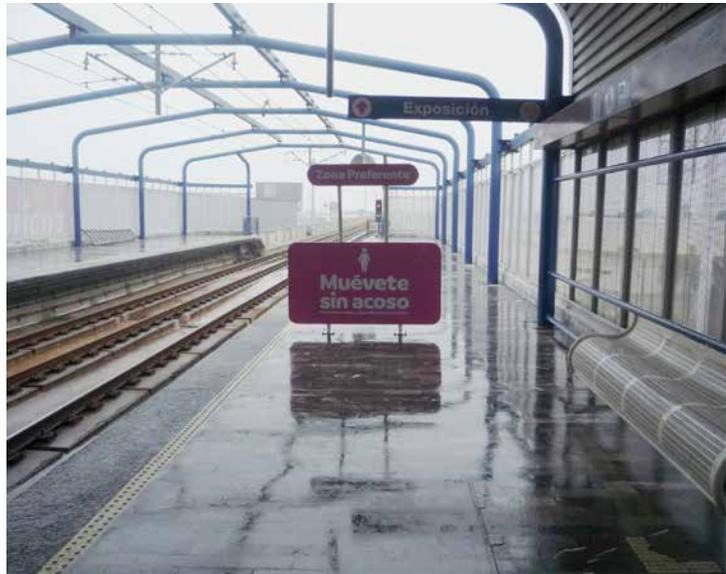
Lerdo de tejada:

En vestíbulo. - Aparato verificador.

En andenes. - Anuncio metálico fijado al piso.

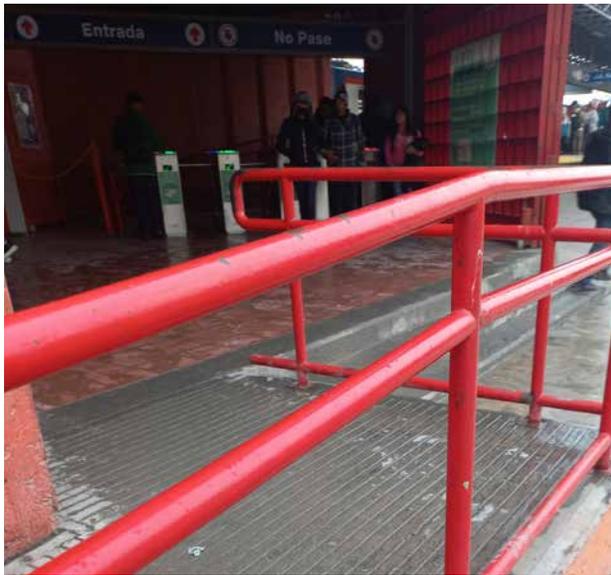
Estación Talleres

143. En las siguientes imágenes se muestran algunas rampas observadas durante el recorrido de supervisión:

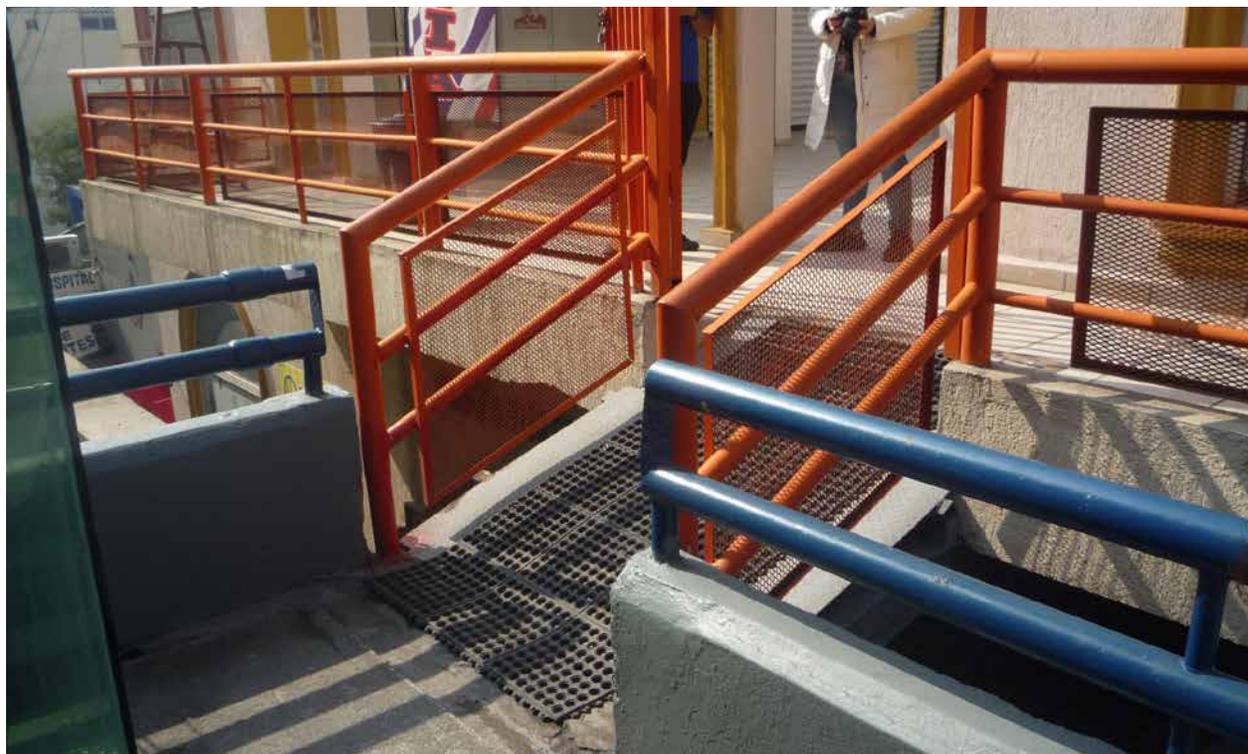
144. Rampa que representa riesgos para los usuarios. Merece especial mención la rampa que fue observada en la estación Hospital, la cual tiene evidentemente una pendiente mayor al 10%, que puede representar un riesgo para las personas usuarias. Además, no tiene una señal de advertencia que indique que se requiere de la asistencia de una persona, como enseguida se observa:

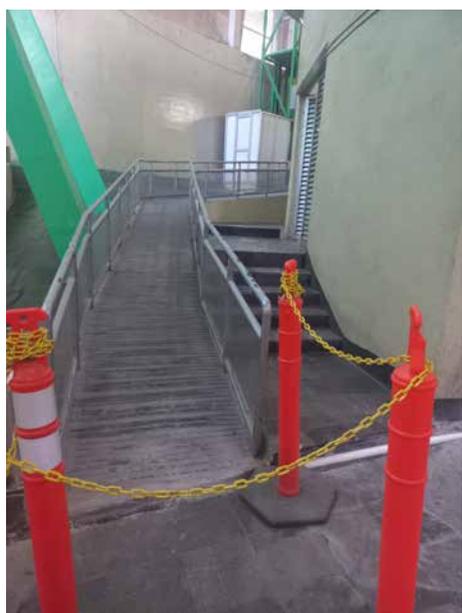
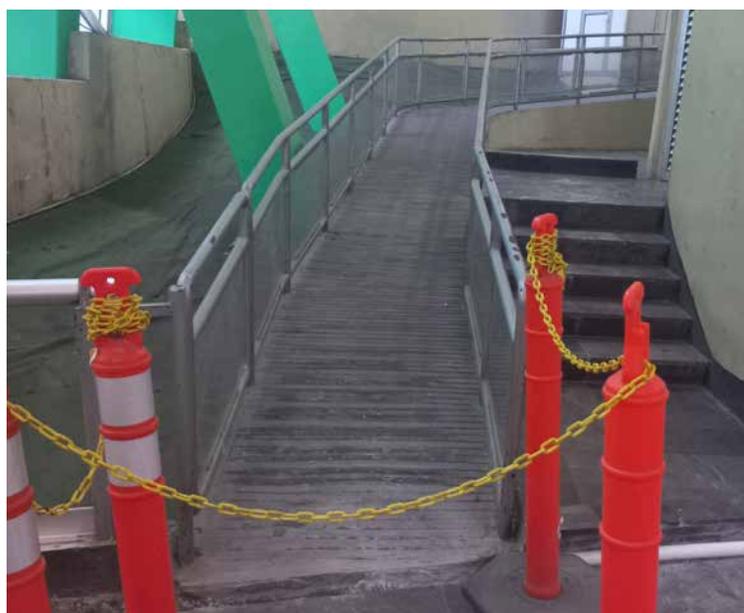
145. Rampa en área en remodelación. La estación Cuauhtémoc cuenta con áreas en remodelación, en la que se encuentra una rampa, a la cual no se tuvo acceso, como enseguida se aprecia. –
