COMISIÓN ESTATAL DE
DERECHOS HUMANOS
NUEVO LEÓN

INFORME DE RESULTADOS

SOBRE LAS VISITAS DE SUPERVISIÓN AL
SISTEMA DE TRANSPORTE COLECTIVO,

METRO RREY

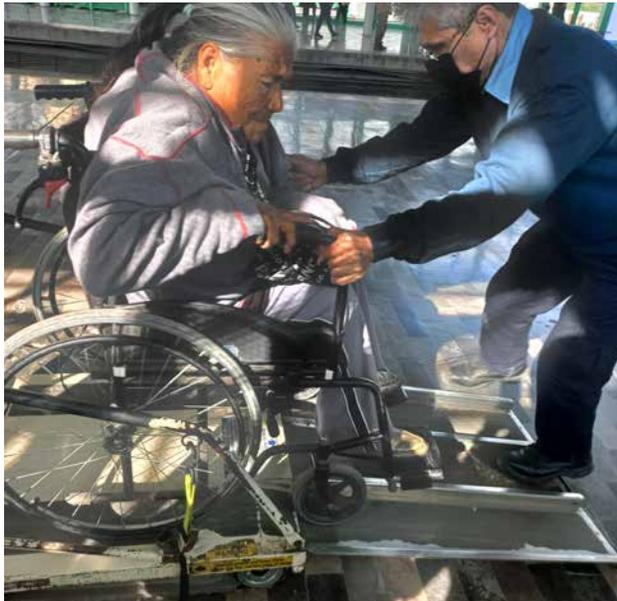
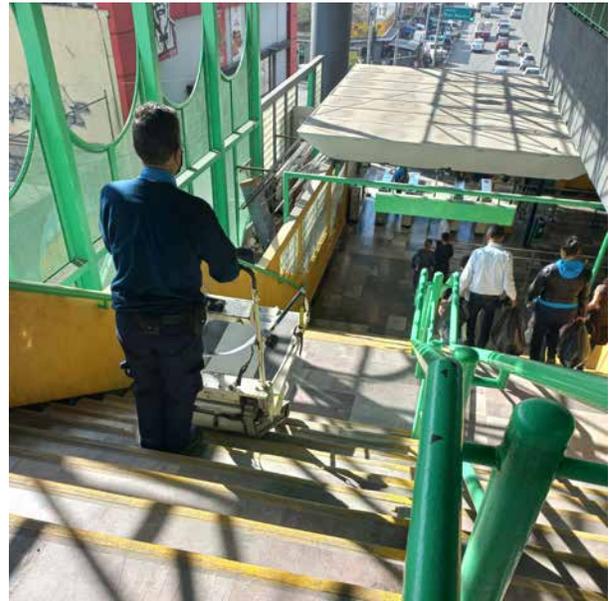
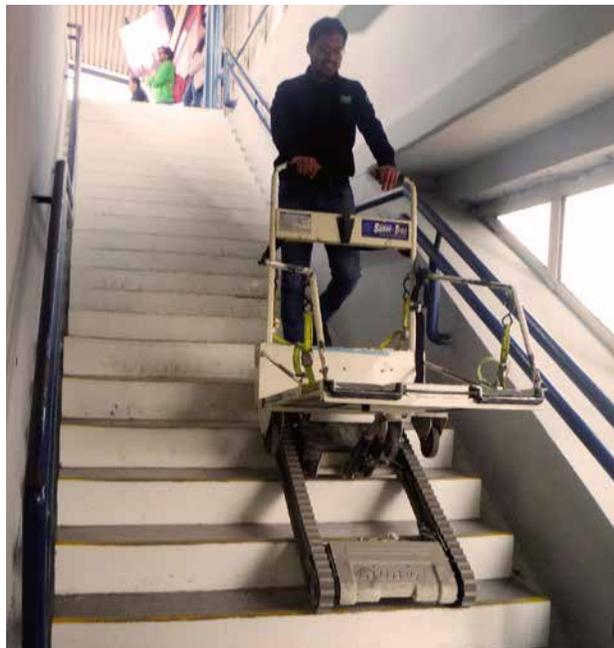
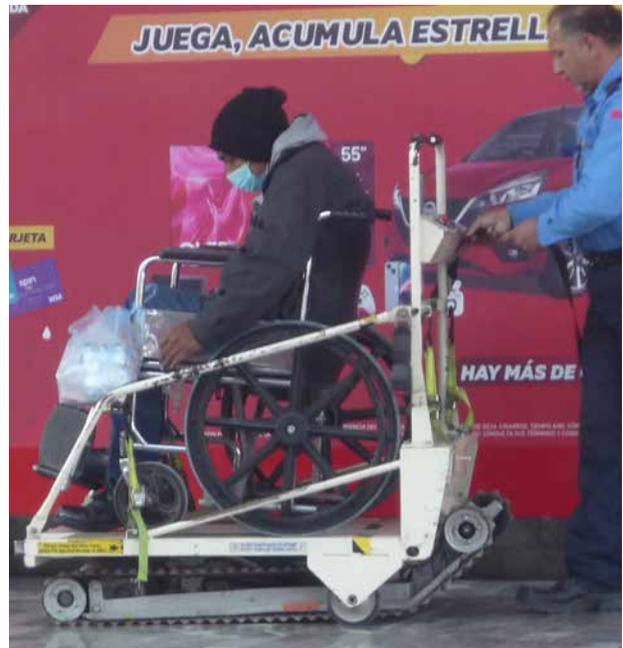
Enseguida se presentan imágenes de diversos dispositivos llamados salvaescaleras (Super-trac) en la L-1 del Metro. -

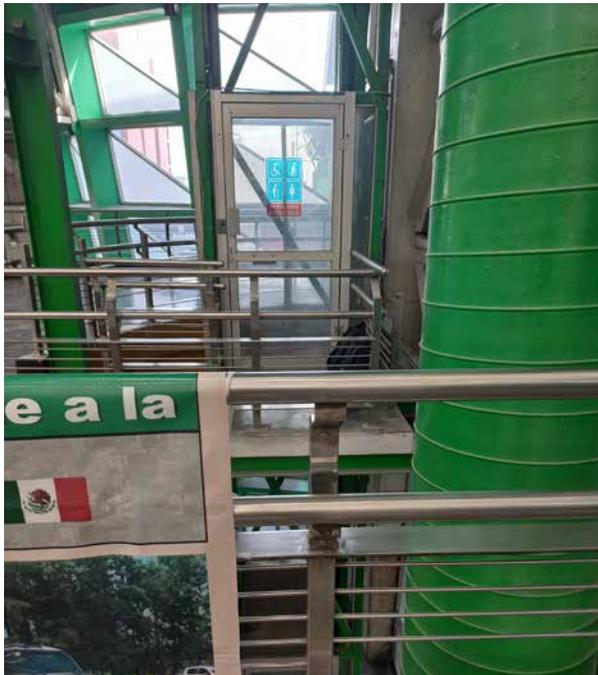
Estación Cuauhtémoc

Las siguientes imágenes corresponden a los elevadores observados en cada una de las estaciones mencionadas. -

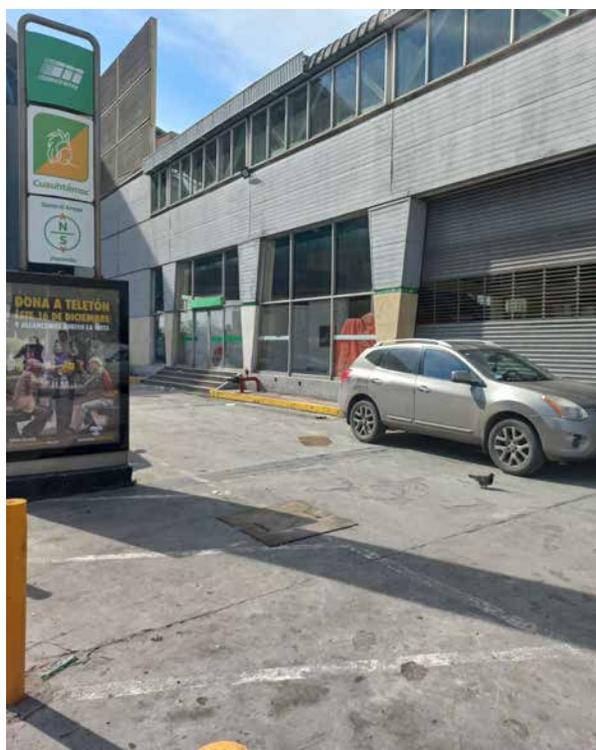
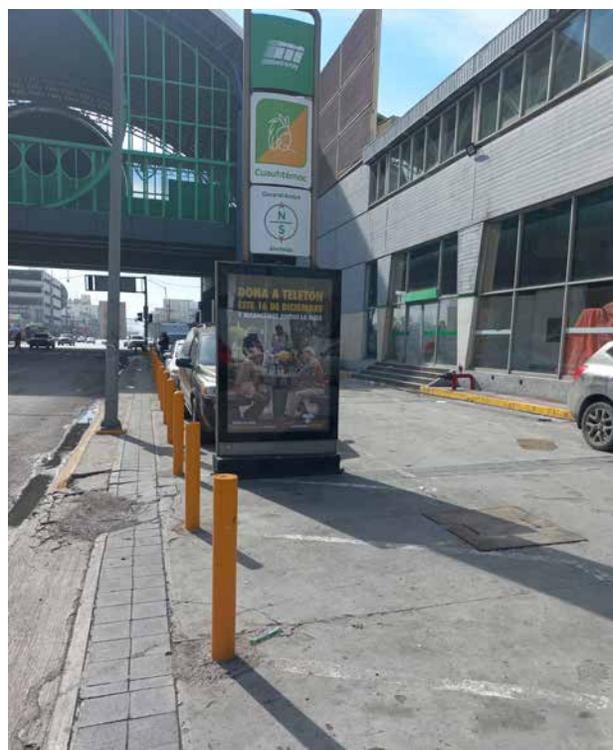
166. En Línea 1 del Metro 18 estaciones no cuentan con área de estacionamiento. La estación Cuauhtémoc es la única que cuenta con espacios de estacionamientos en su parte externa, lado oriente (Ave. Cuauhtémoc). Sin embargo, el día de la visita no se encontró en uso por labores de remodelación del área. En esa área no se observó algún cajón destinado para PCD; tampoco una ruta accesible y continua desde dichos cajones de estacionamiento hacia la entrada al inmueble de la estación.

Las siguientes imagenes muestran espacios de estacionamiento en la estación Cuauhtémoc de la L-1. –

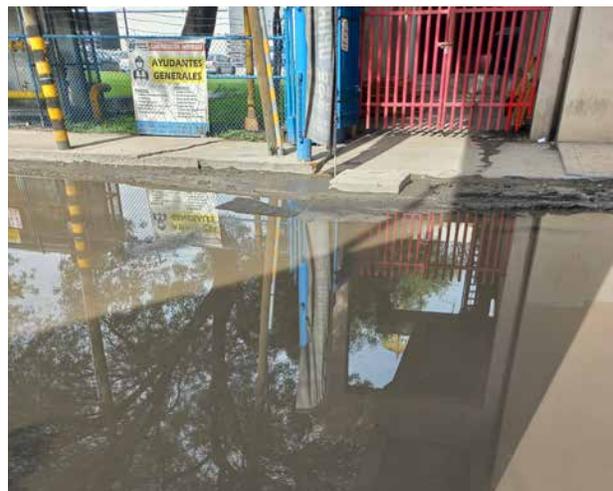
188. **Santiago Tapia.** Se encontró al momento de la visita un encharcamiento de aguas cercano al acceso principal, que obstruyen el fácil acceso de las personas a la edificación, como enseguida lo podemos observar.

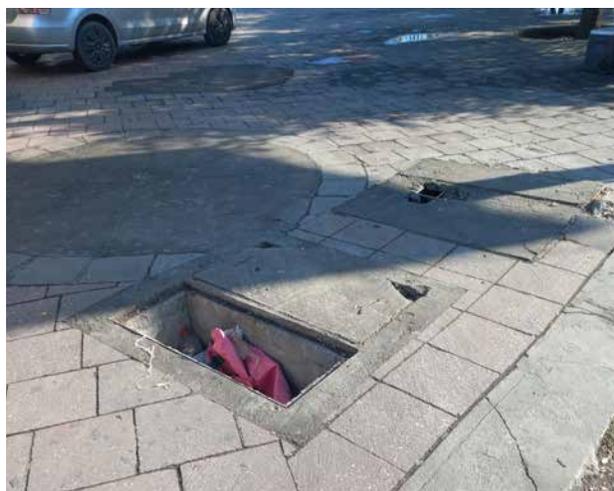
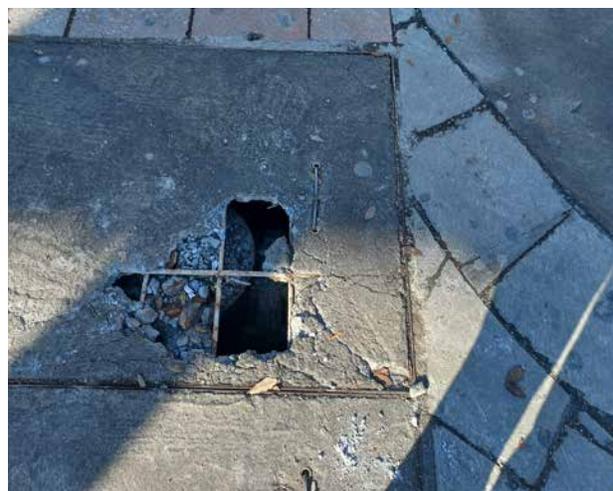
189. **Estación Alameda.** Se encontró al momento de la visita un registro de servicio abierto y otro dañado muy cercana al acceso principal, como enseguida lo podemos observar:

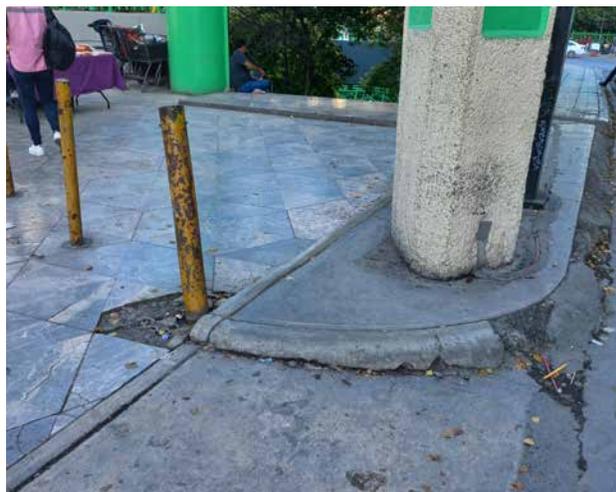
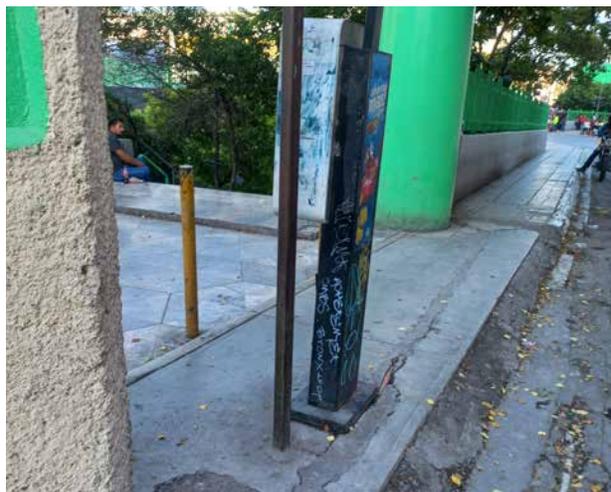
190. **Estación Fundadores.** Se encontró al momento de la visita pavimento con grietas, tubos metálicos y teléfono público, como enseguida lo podemos observar:

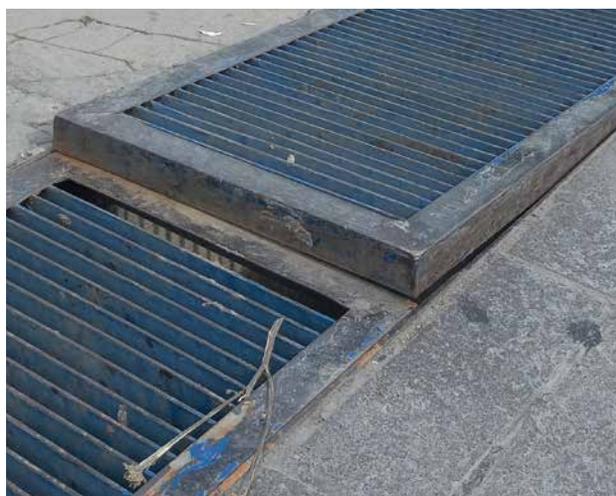
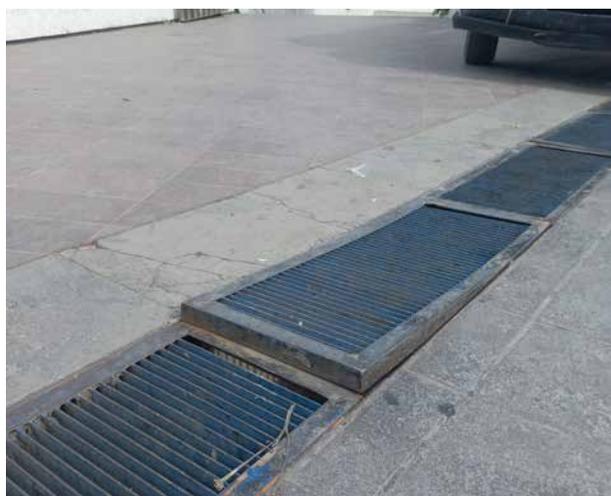
191. **Estación General I. Zaragoza.** Se encontró al momento de la visita una rejilla levantada, como enseguida se observa. -

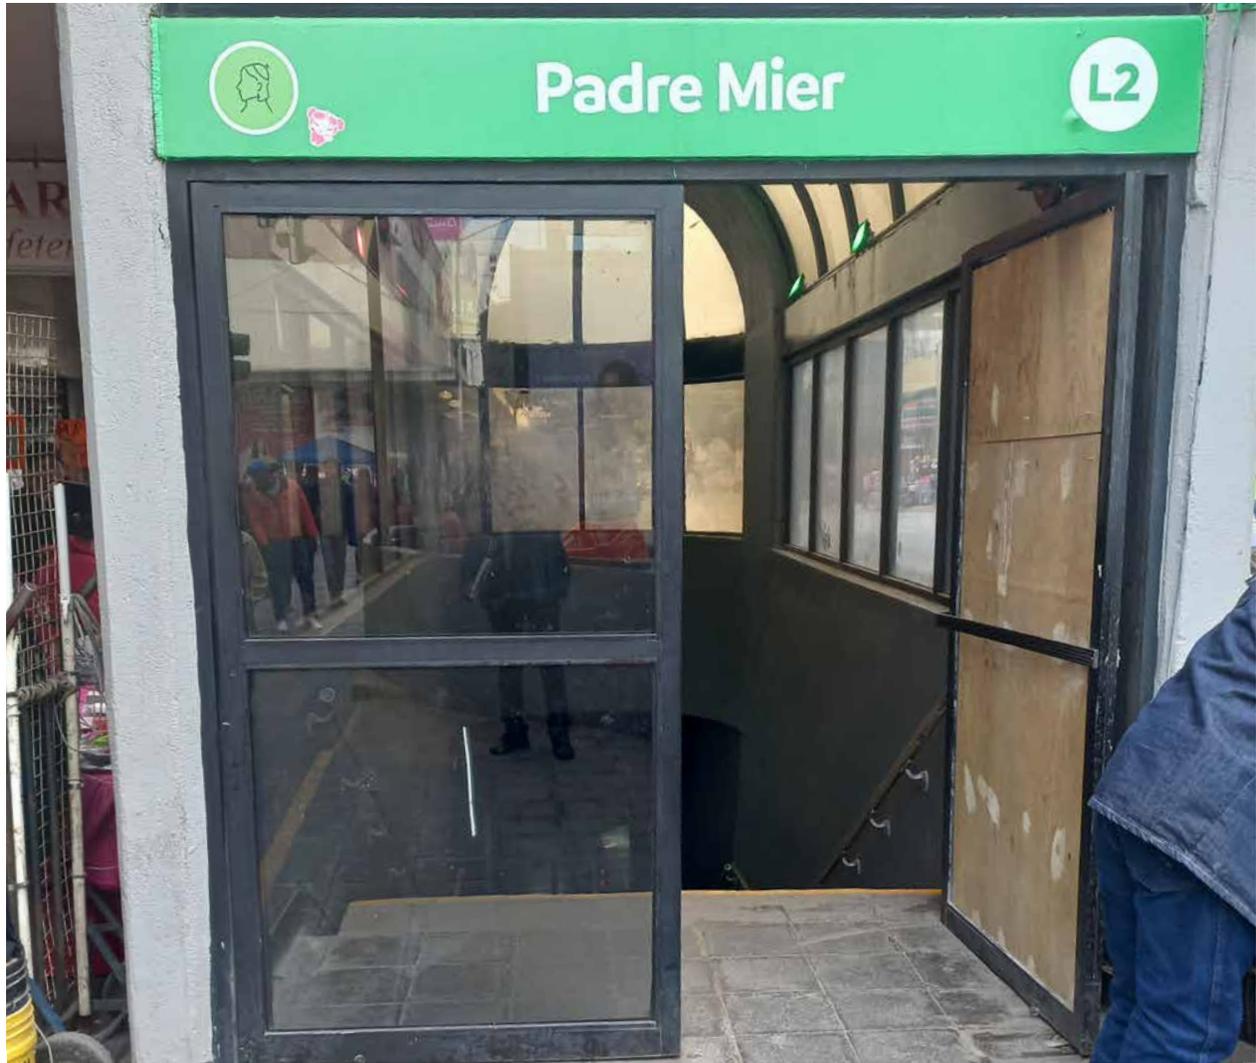
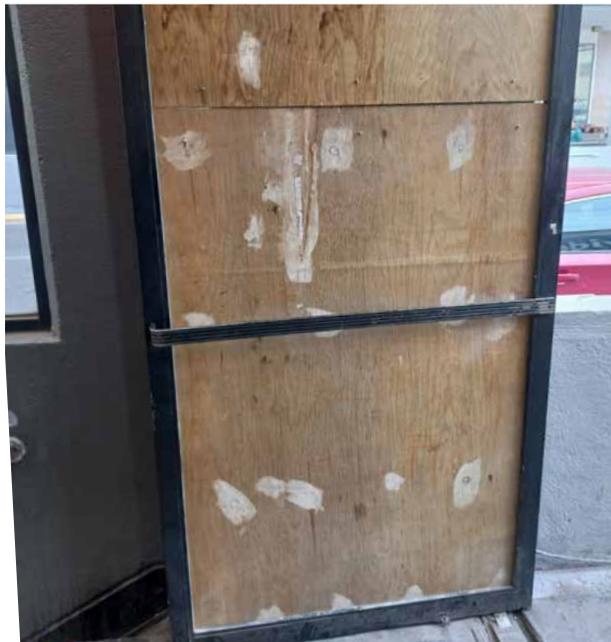
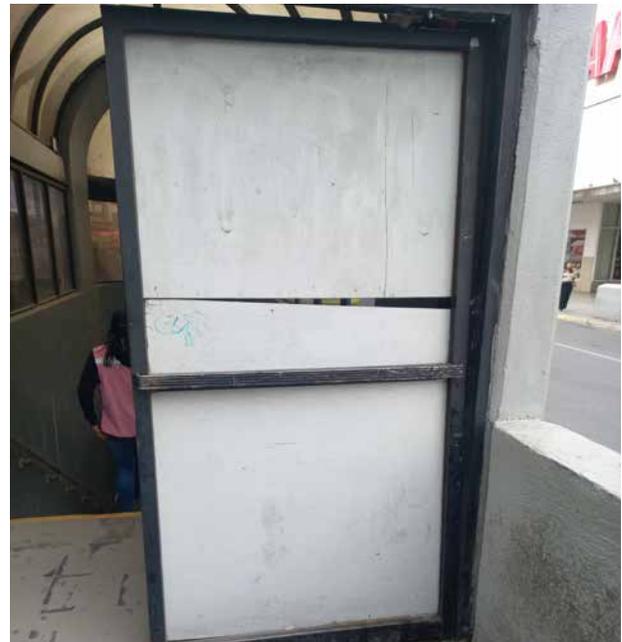
192. En relación a las condiciones estructurales de los accesos (daños visibles), en 12 estaciones sus accesos principales presentan buenas condiciones. La estación Padre Mier presentó daños en puertas ya que no tenían el vidrio y en su lugar tenían sobrepuesta madera, como enseguida se observa.

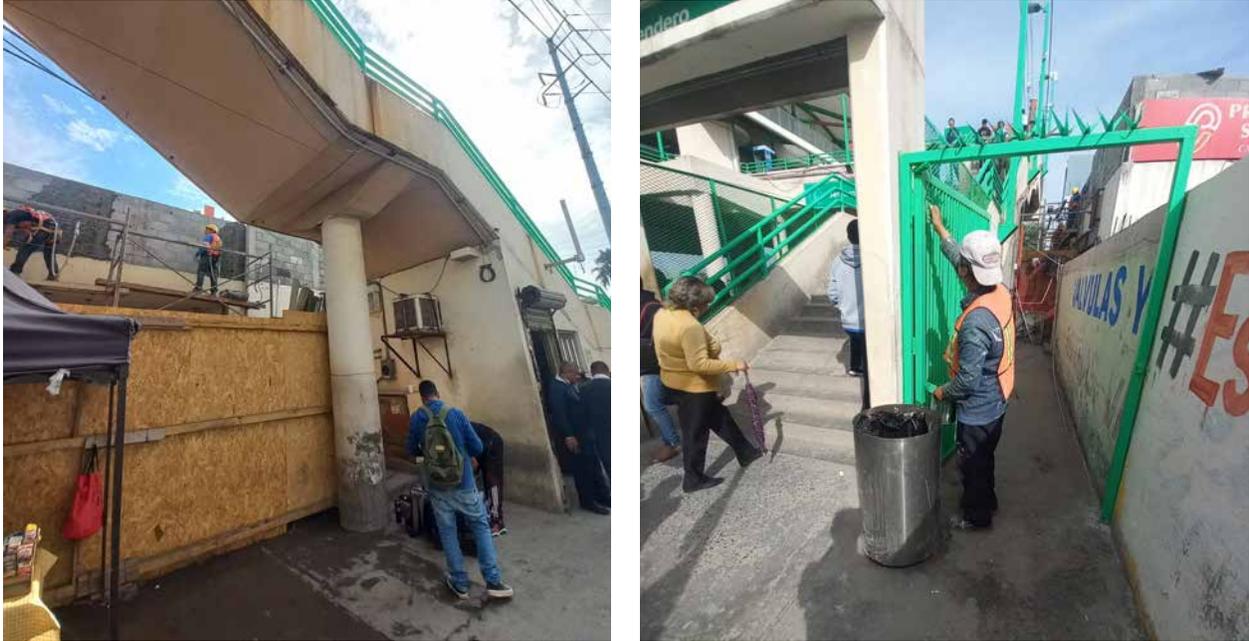
193. En 1 acceso de la estación Sendero se realizaban labores de remodelación/construcción. No se observó señalización de seguridad. –

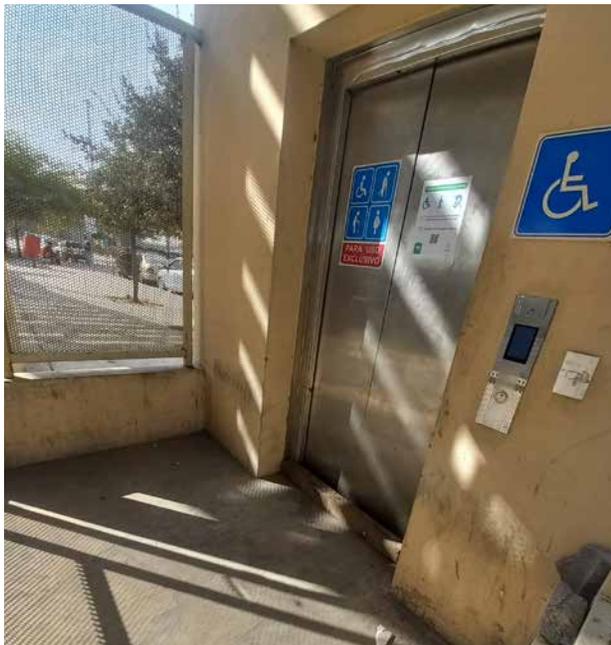
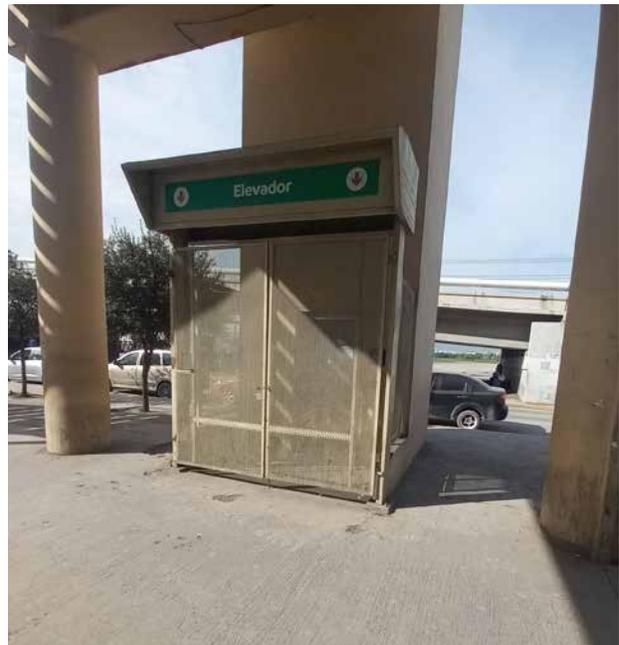
- La totalidad de las estaciones tienen señalización visual en su acceso principal (Nomenclatura).
- Ninguno de los accesos principales tiene señalización táctil o SEB.
- Las estaciones Cuauhtémoc, Alameda, Fundadores y Padre Mier no cuentan con SIA en sus accesos.
- En la estación Sendero el SIA se ubica en el área de elevador, sin embargo, el elevador no está en funcionamiento y no se tiene acceso a dicha área, como enseguida se muestra:

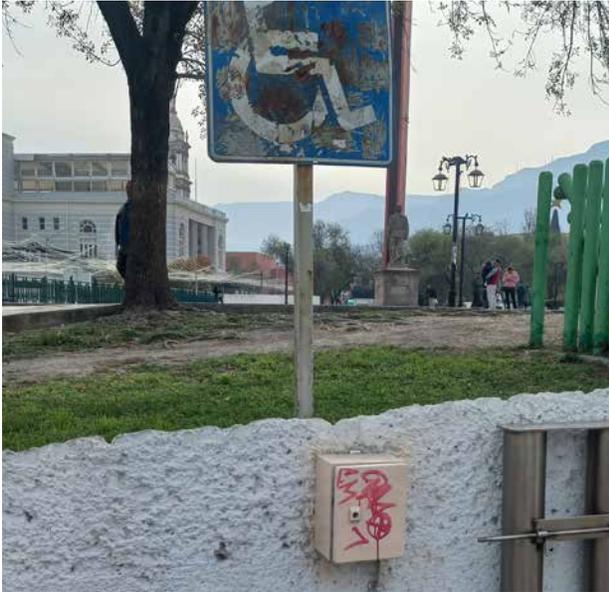
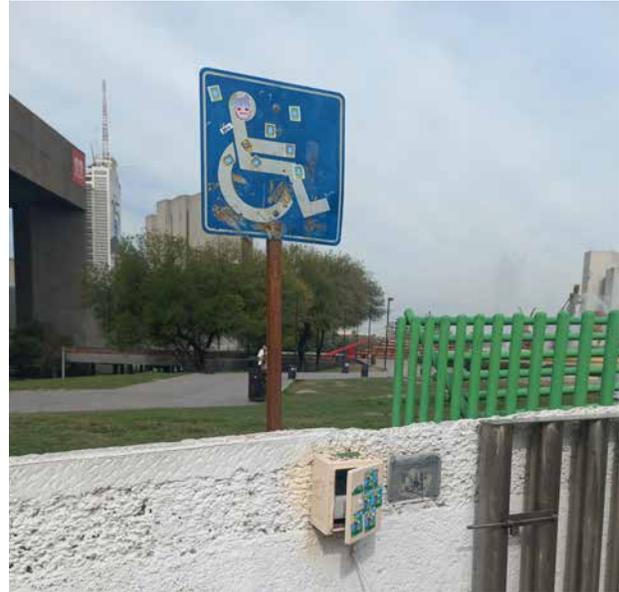
- La estación General I. Zaragoza presenta el SIA con vandalismo.

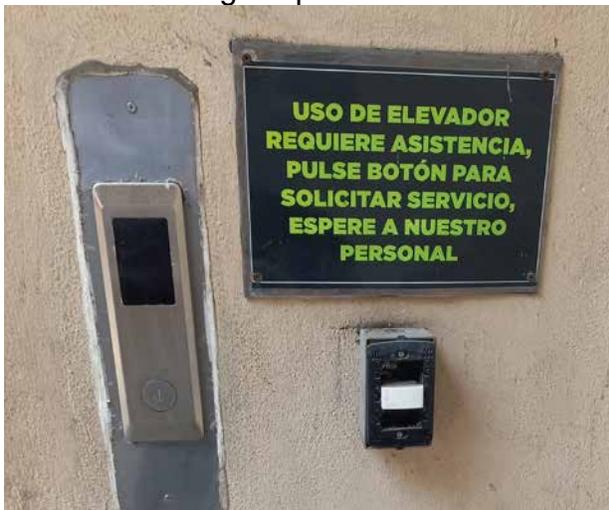
Estación Santiago Tapia

197. Enseguida se muestran imágenes de los botones de llamado que presentaron vandalismo:

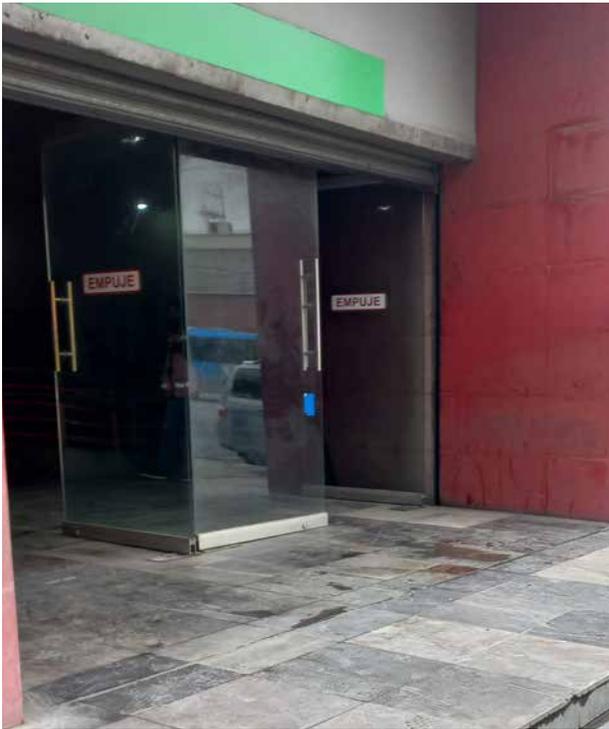
Estación Regina. -

Enseguida se muestran imágenes de las estaciones con puertas en sus accesos principales. -

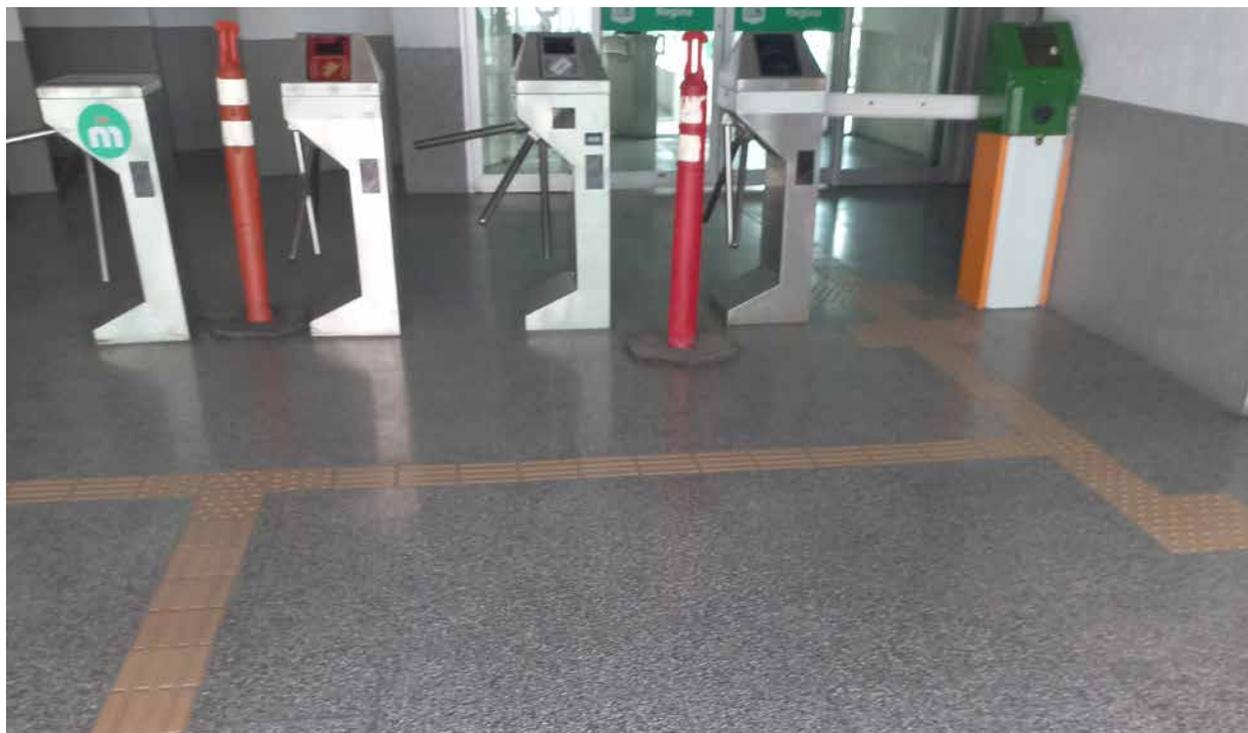
- Del total de las estaciones de L-2, únicamente la estación Regina, en el acceso oriente cuenta con pavimento táctil de guía y de advertencia en el área de torniquetes, como se observa en la siguiente imagen:

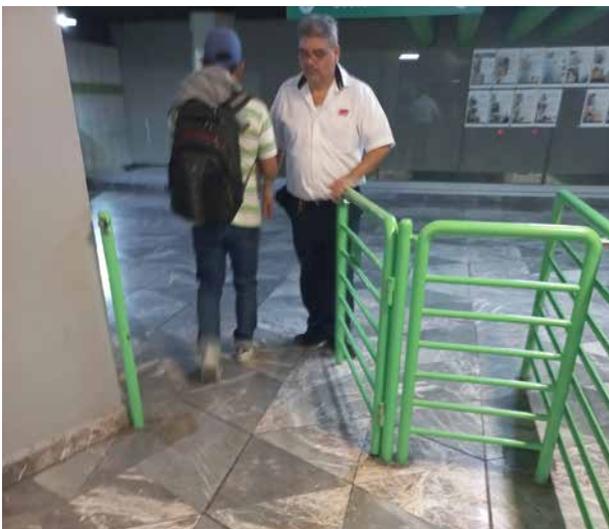
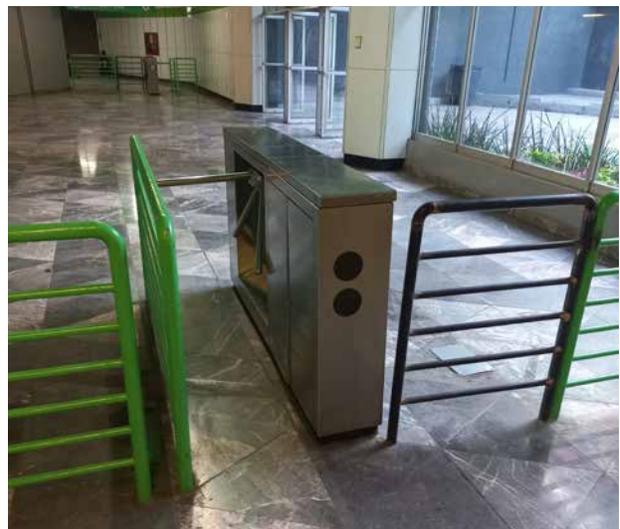
Estación Fundadores.-

204. Las siguientes imágenes muestran algunos torniquetes y puertas laterales abatibles en las estaciones de la Línea 2. -

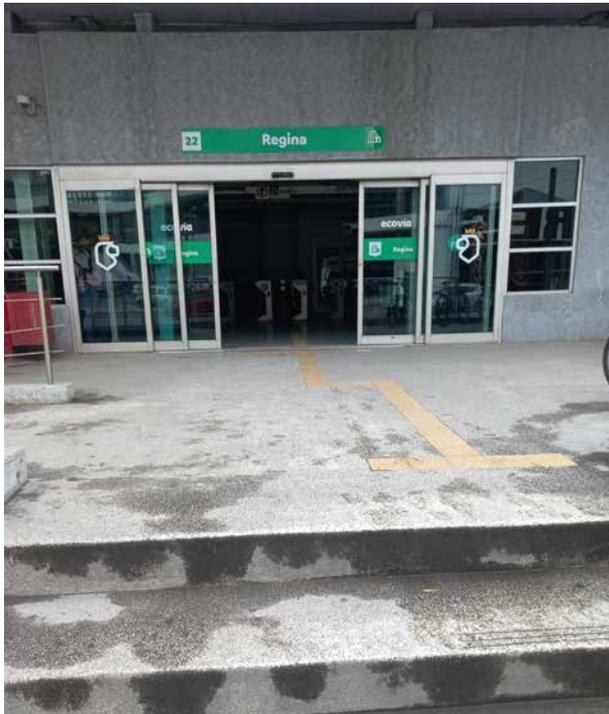
Las siguientes imágenes corresponden a la estación Regina. -

212. Cabe mencionar que los módulos del piso podotáctil con que cuenta la estación Regina, sus dimensiones son de 0,20m por 0,20m; lo recomendable es tener módulos como mínimo de 0,30m por 0,30m y máximo 0,40m por 0,40m.

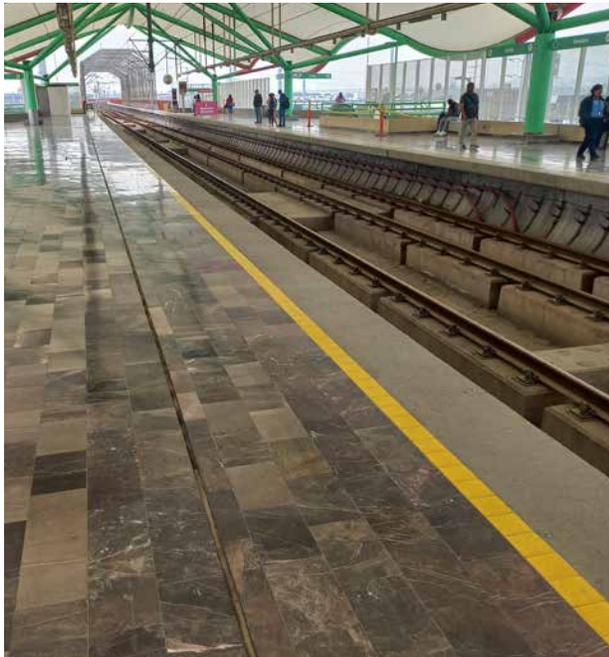
Estación Sendero.-

213. Las 13 estaciones de la Línea 2 cuentan en los andenes con una franja de pavimento (aviso táctil) colocada a una distancia de 0,50m del borde del andén, sin embargo, no en todas las estaciones cuenta con cambio de textura y el ancho de la citada franja es de 0,11m. Lo recomendable en la actualidad son las siguientes medidas: Para desniveles menores a 60 cm franja de 30 o 40 cm y para desniveles mayores a 60 cm franja de 40 o 60 cm.

Las siguientes imágenes muestran la franja de pavimento (aviso táctil) en los andenes de las estaciones Sendero, Niños Héroes y Alameda de la Línea 2 del Metro. –

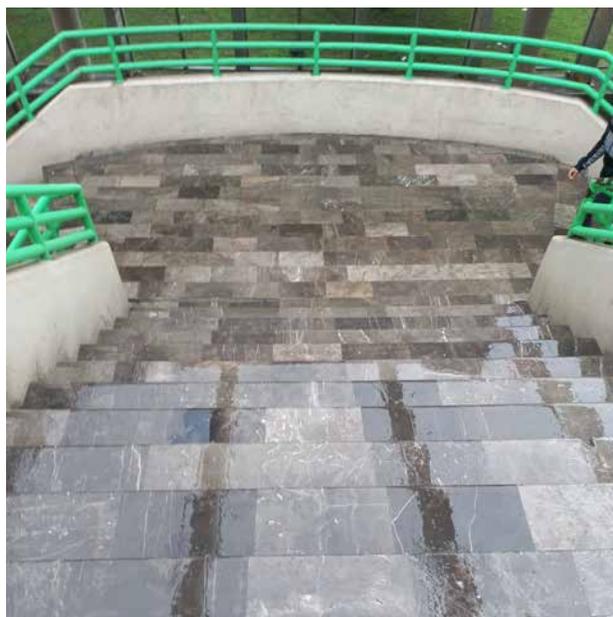
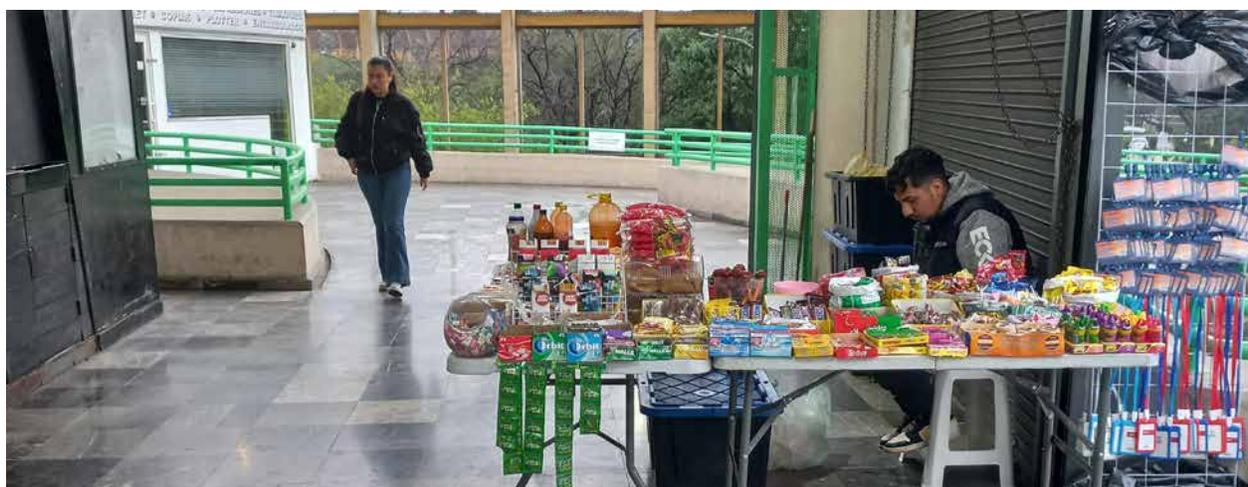
Estación Universidad.-

- En las áreas de vestíbulo y andenes ninguna de las 13 estaciones de la Línea 2 cuenta con ese acabado en la superficie de circulación.
- En los accesos principales 10 estaciones si cuentan con ese acabado antiderrapante y 3 no, siendo estas las estaciones Universidad, Regina y Fundadores.
- En las áreas de pasarela 2 estaciones no cuentan con superficie con acabado texturizado/antiderrapante, siendo las estaciones Cuauhtémoc y Fundadores.

En las siguientes imágenes se puede observar las superficies del piso que no presentan acabado texturizado/antiderrapante. –

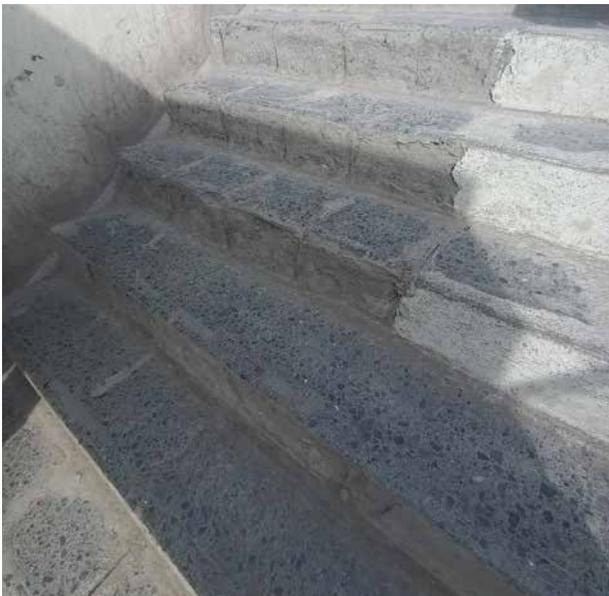
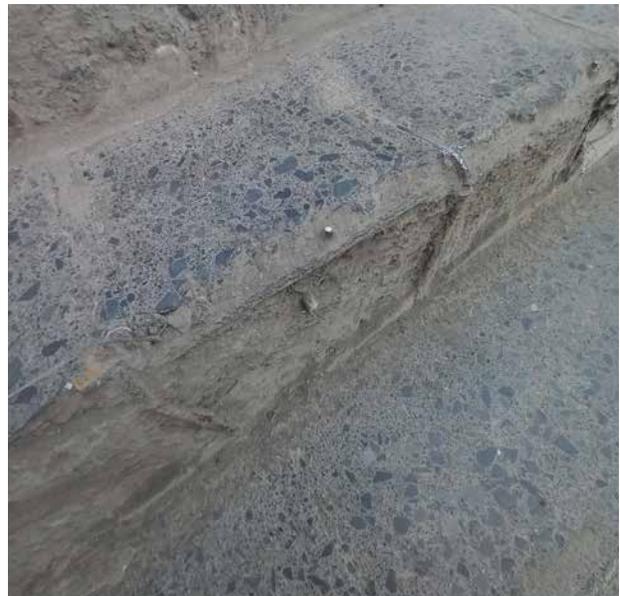
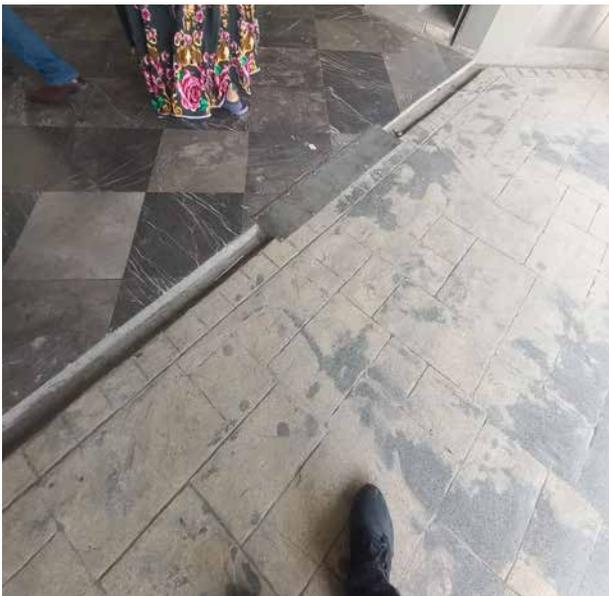
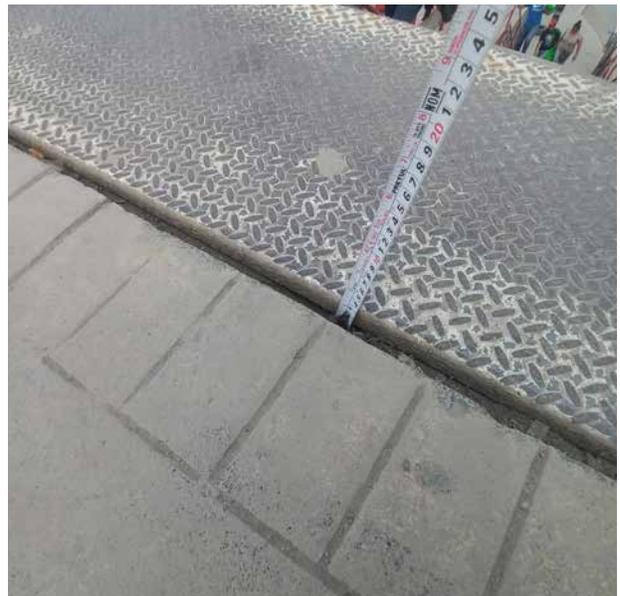
Estación Sendero

217. En las siguientes imágenes se observan las superficies de los pavimentos que no presentan la característica de pisos continuos, superficie uniforme e inamovible y libres de baches, grietas o material suelto. -

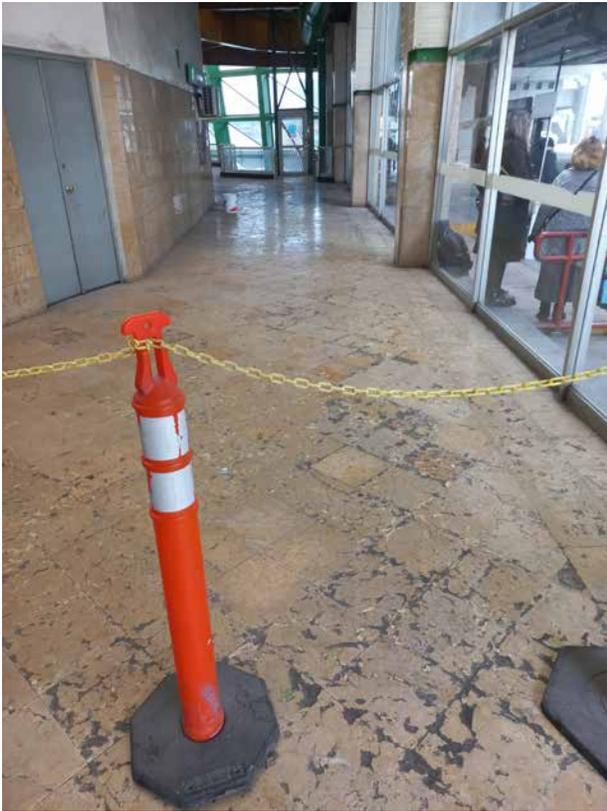
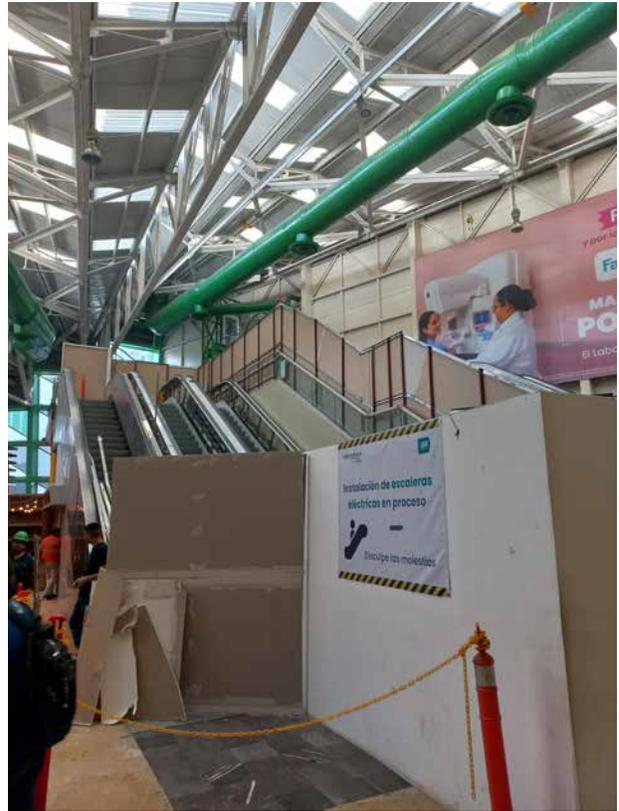
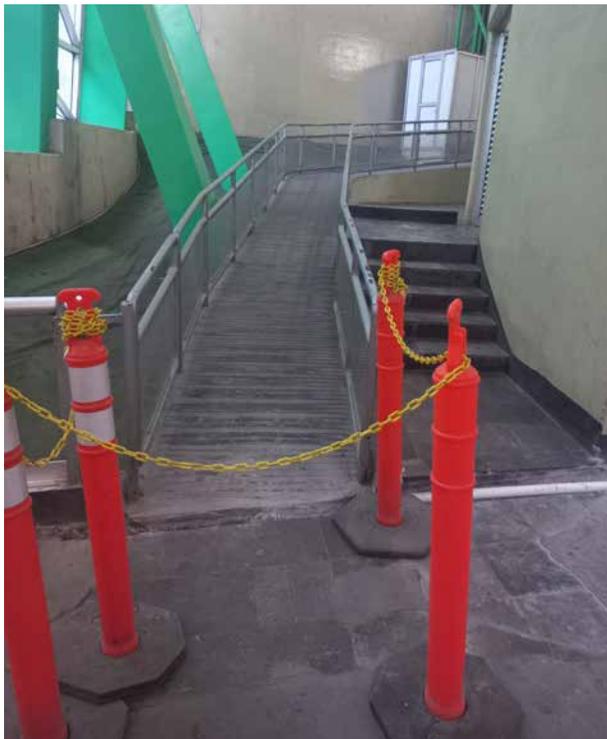
Asimismo, en la estación Cuauhtémoc no todas las circulaciones pueden ser usadas debido a labores de remodelación y/o mantenimiento que se realizan en el interior, como enseguida se observa. -

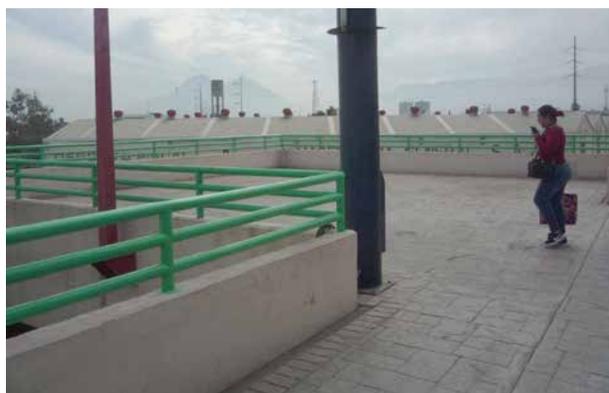
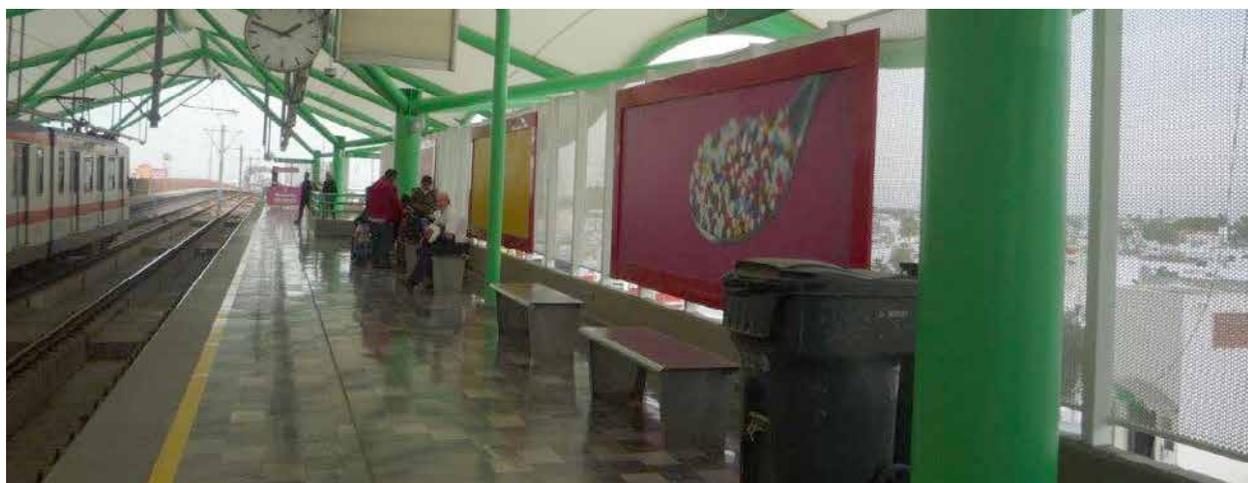
Estación San Nicolás:

En acceso principal. - Estructura metálica.

En pasarela. - Poste de vigilancia.

En andenes. - Bote de basura, columna metálica y anuncio metálico fijado al piso.

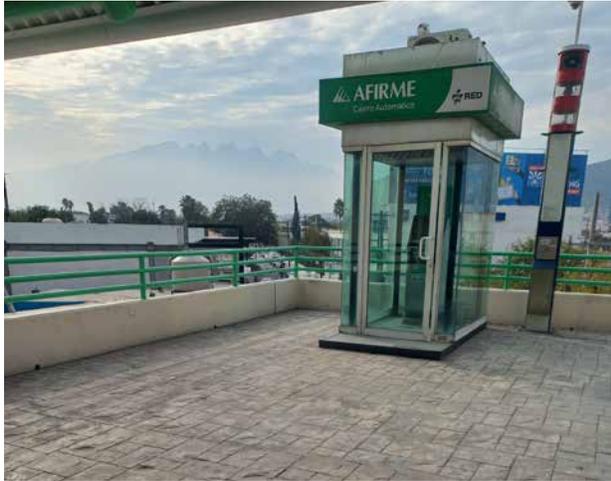
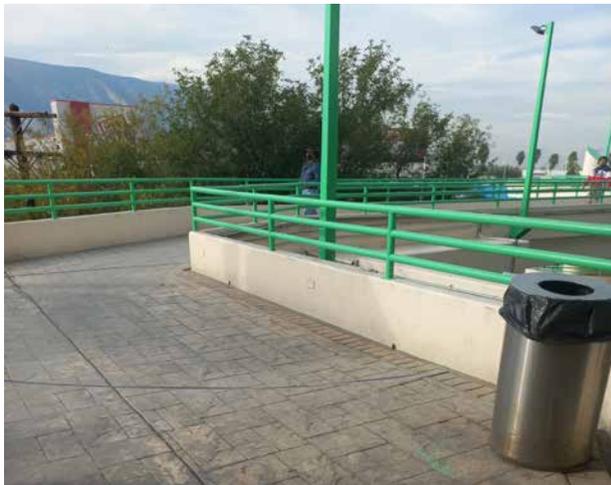
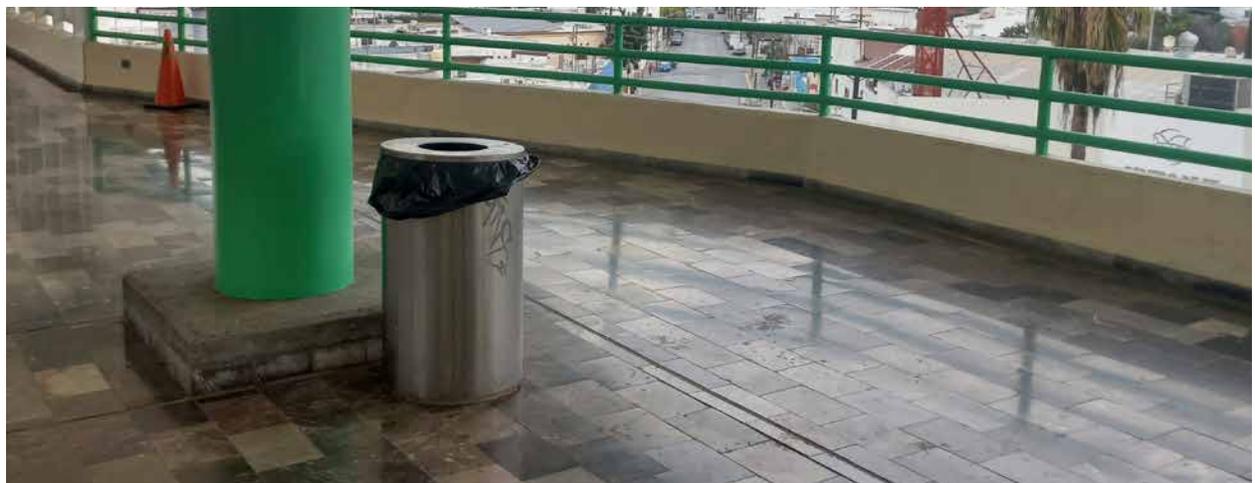
Estación Anáhuac:

En pasarela. - Bote de basura, poste de vigilancia, cajero automático y puestos de venta.
En andenes. - Bote de basura, columna metálica y anuncio metálico fijado al piso.

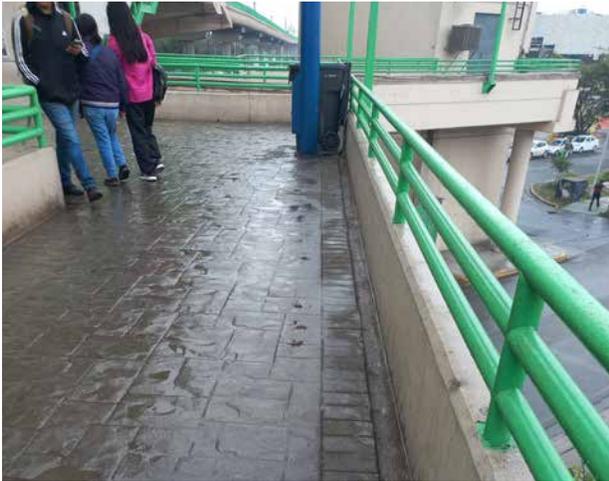
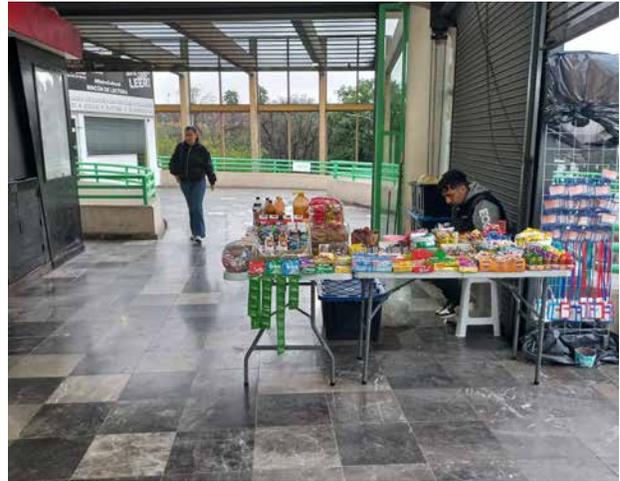
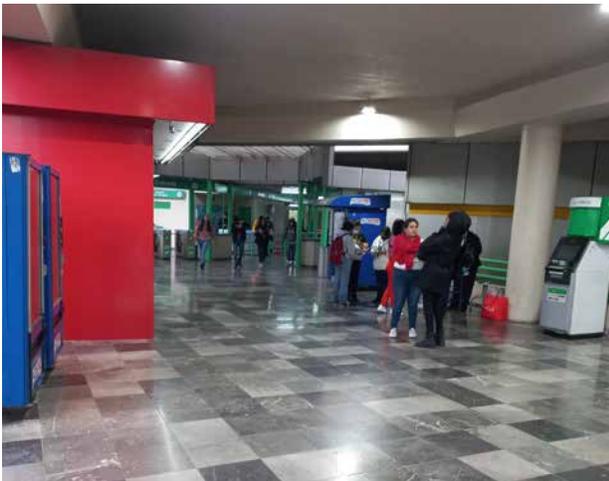
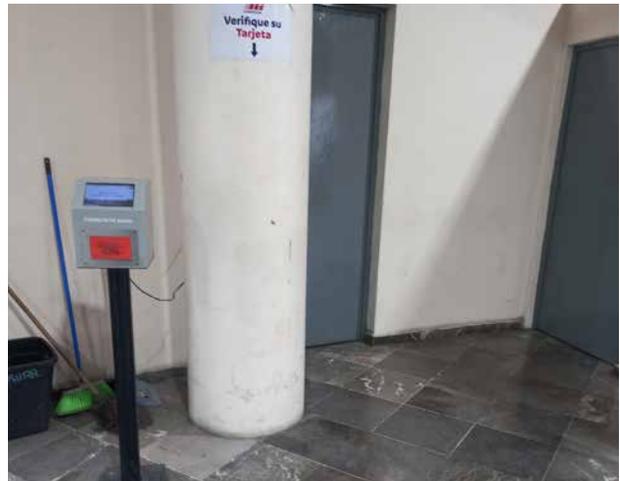
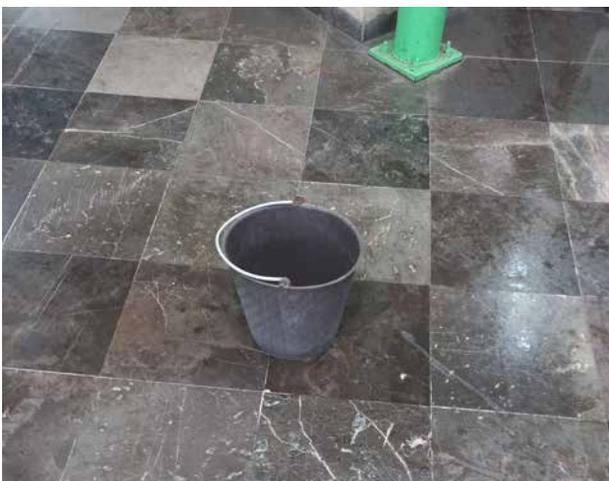
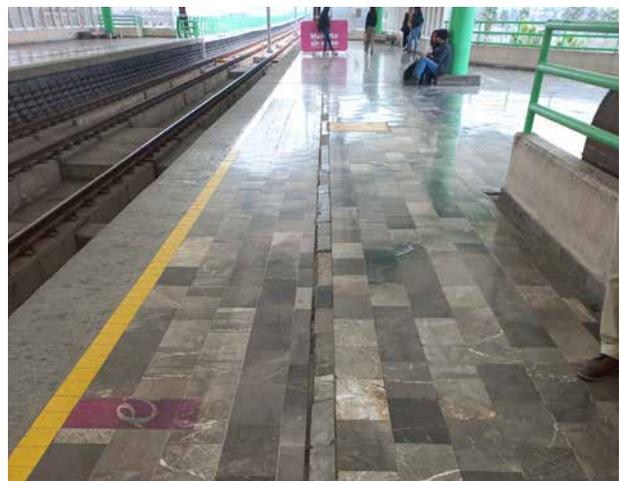
Estación Universidad:

En área de pasarela. - Bote de basura, poste de vigilancia y puesto de venta ambulante.

En área de vestíbulo. - Máquina de verificación, cubeta de agua, máquina expendedora, cajero automático y puesto de venta fijo

En área de andenes. - Columnas metálicas y anuncio metálico fijado al piso.
