COMISIÓN ESTATAL DE
DERECHOS HUMANOS
NUEVO LEÓN

INFORME DE RESULTADOS

SOBRE LAS VISITAS DE SUPERVISIÓN AL
SISTEMA DE TRANSPORTE COLECTIVO,

METRO RREY

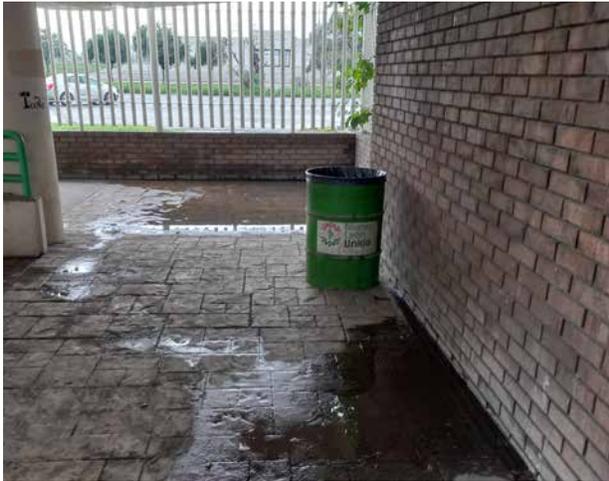
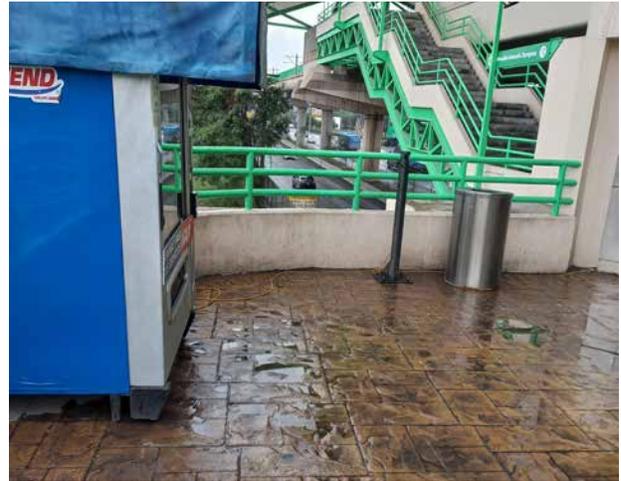
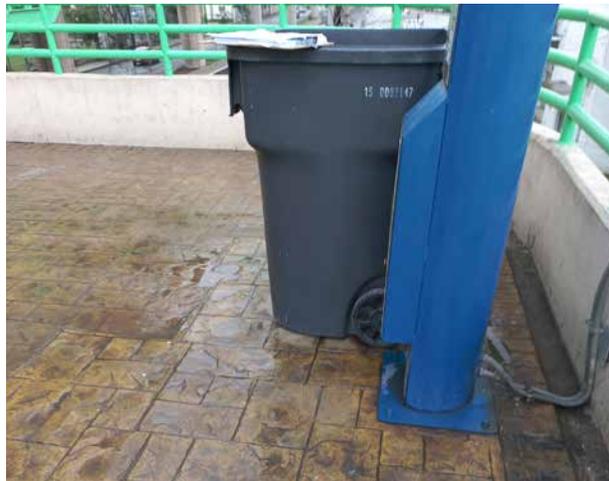
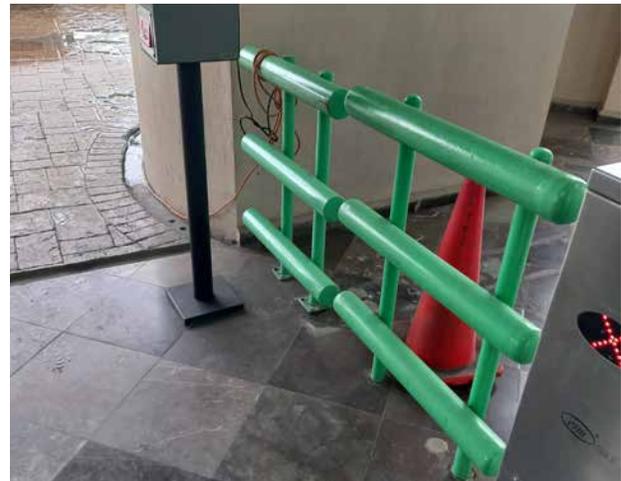
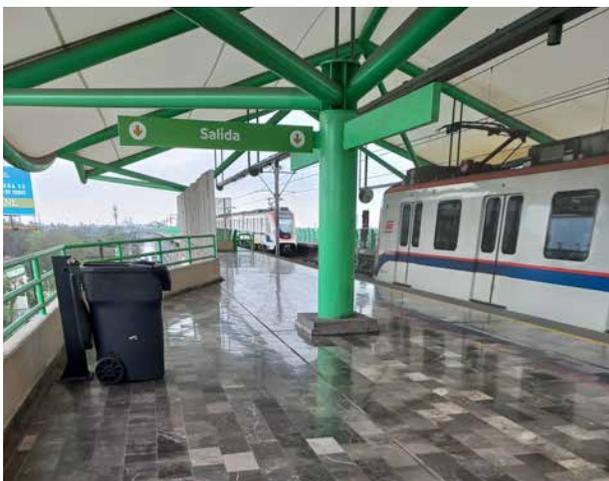
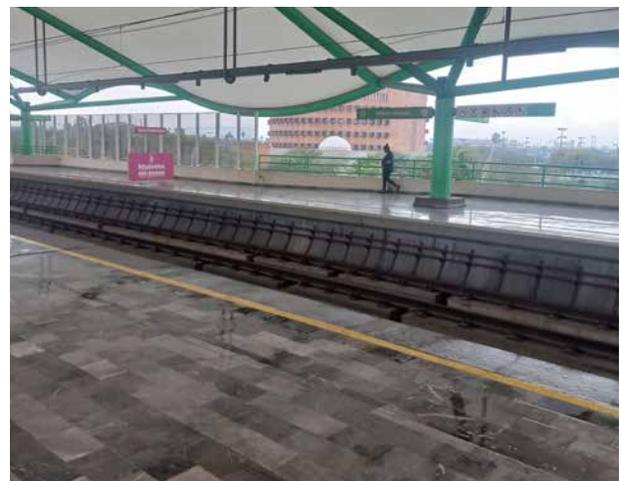
Estación Niños Héroes:

En acceso principal. – Bote de basura.

En vestíbulo. - Aparato verificador.

En andenes. - Bote de basura, columna metálica y anuncio metálico fijado al piso.

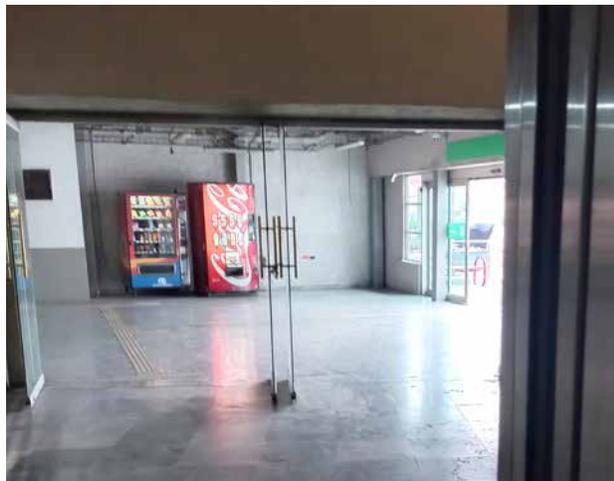
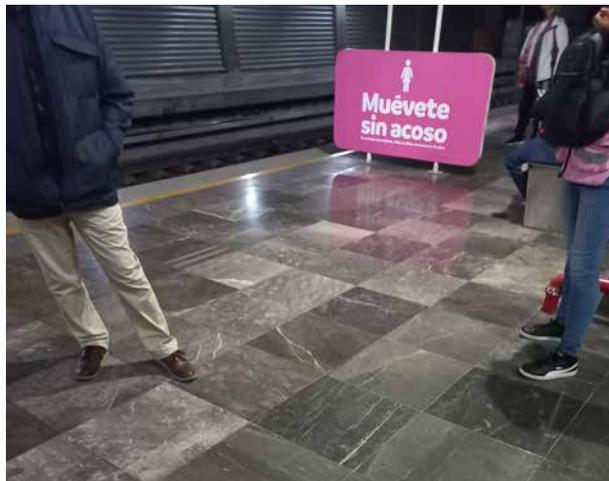
Estación Regina:

En acceso principal. – Máquinas expendedoras de refrescos.

En vestíbulo. - Labores de mantenimiento

En andenes. - Anuncio metálico fijado al piso.

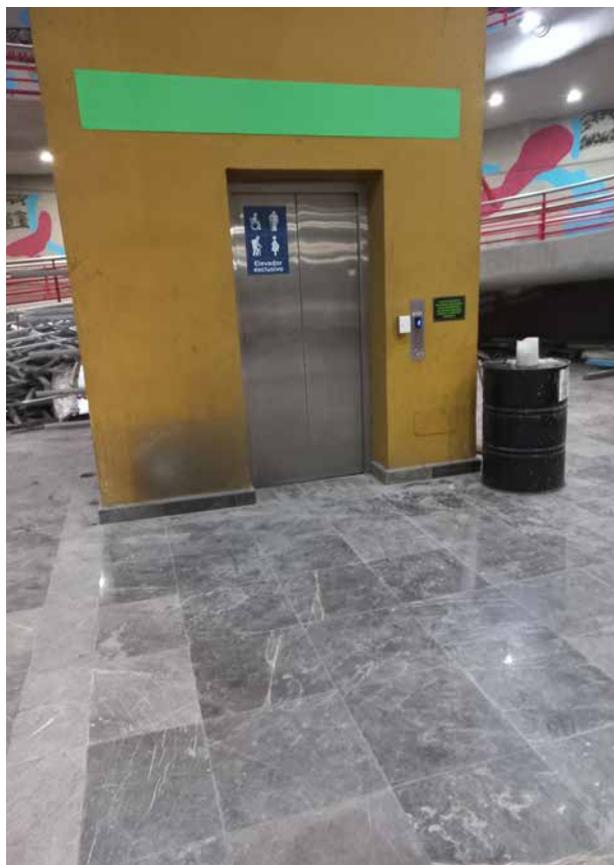
No todas las circulaciones pueden ser usadas en esta estación debido a labores de remodelación y/o mantenimiento que se realiza en el interior (área de vestíbulo), como enseguida se observa. –

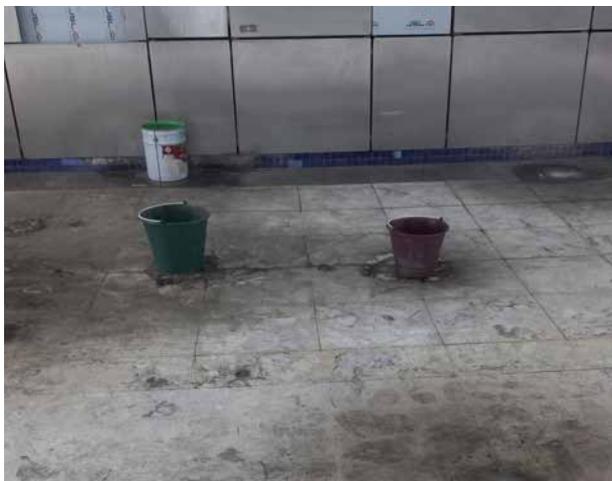
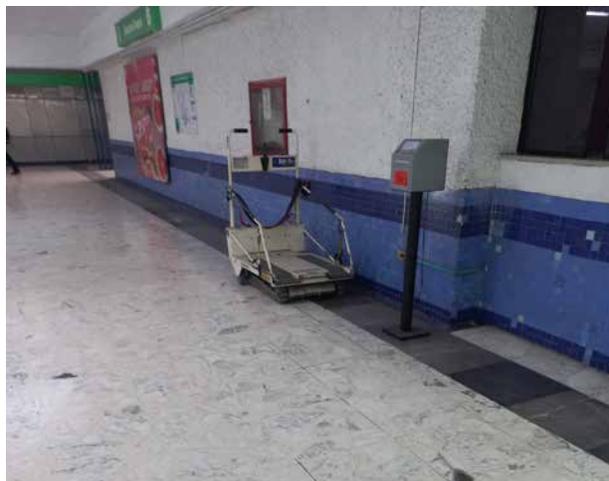
Estación General Anaya:

En vestíbulo. - Cubetas, aparato verificador y super trac.

En andenes. - Bote de basura, columna metálica y anuncio metálico fijado al piso.

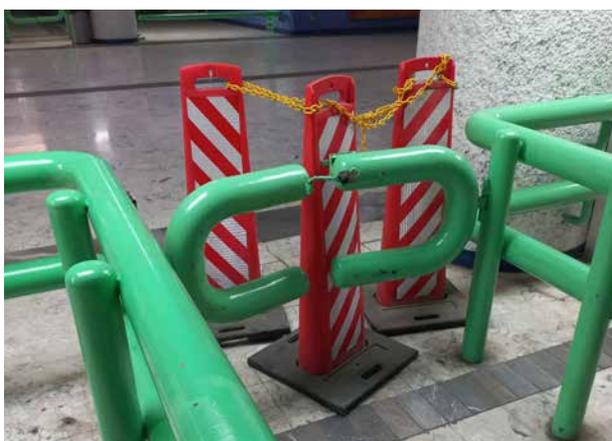
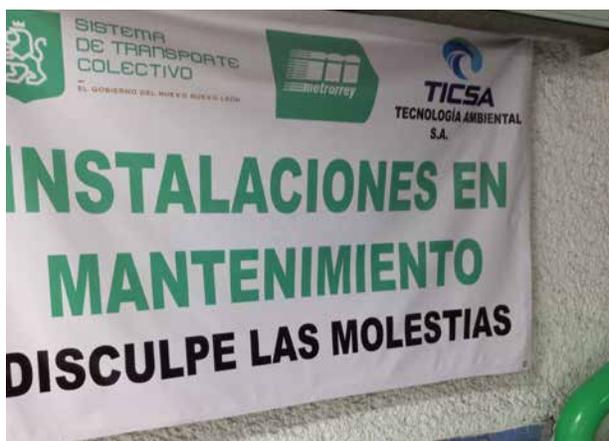
Se observaron en esta estación labores de mantenimiento en el interior (área de vestíbulo), como enseguida se observa. -

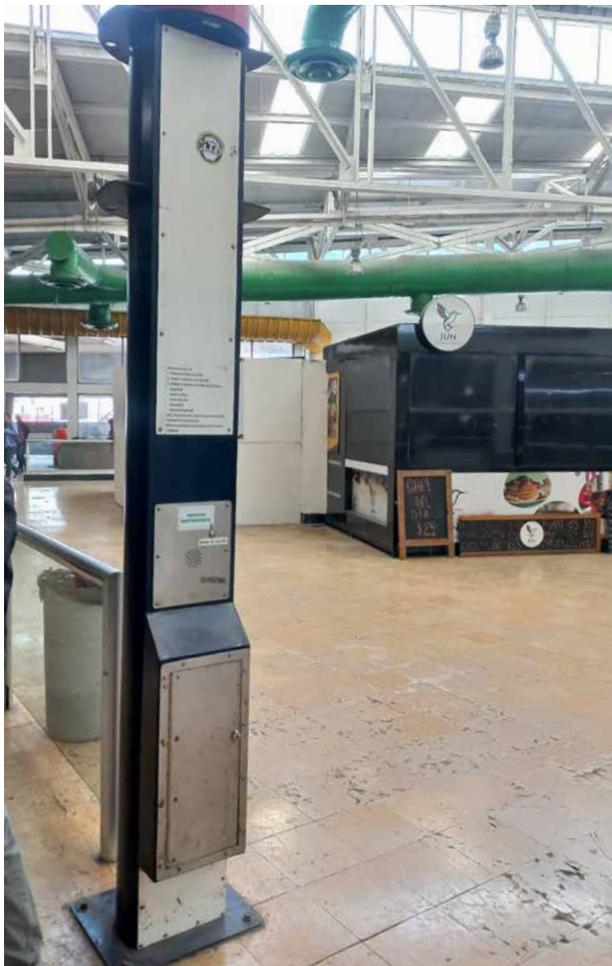
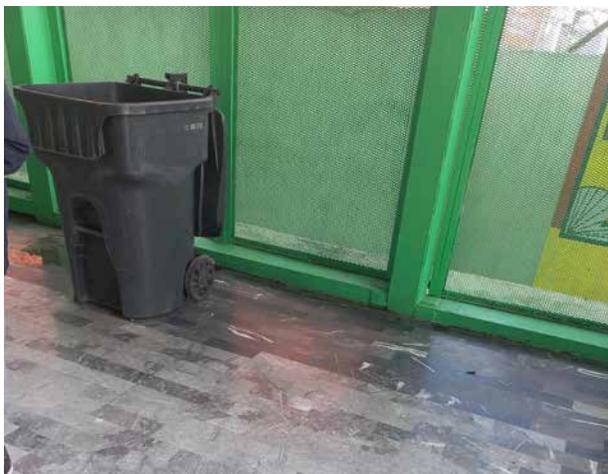
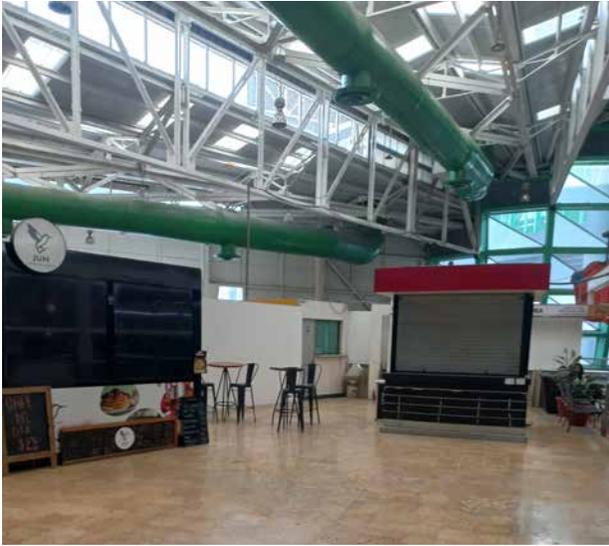
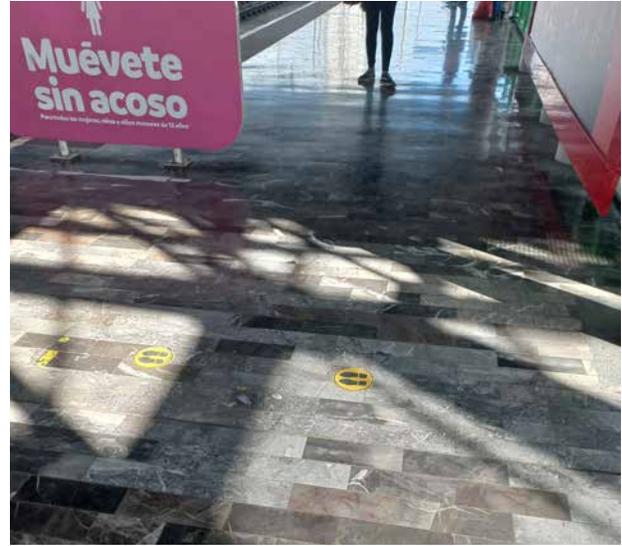
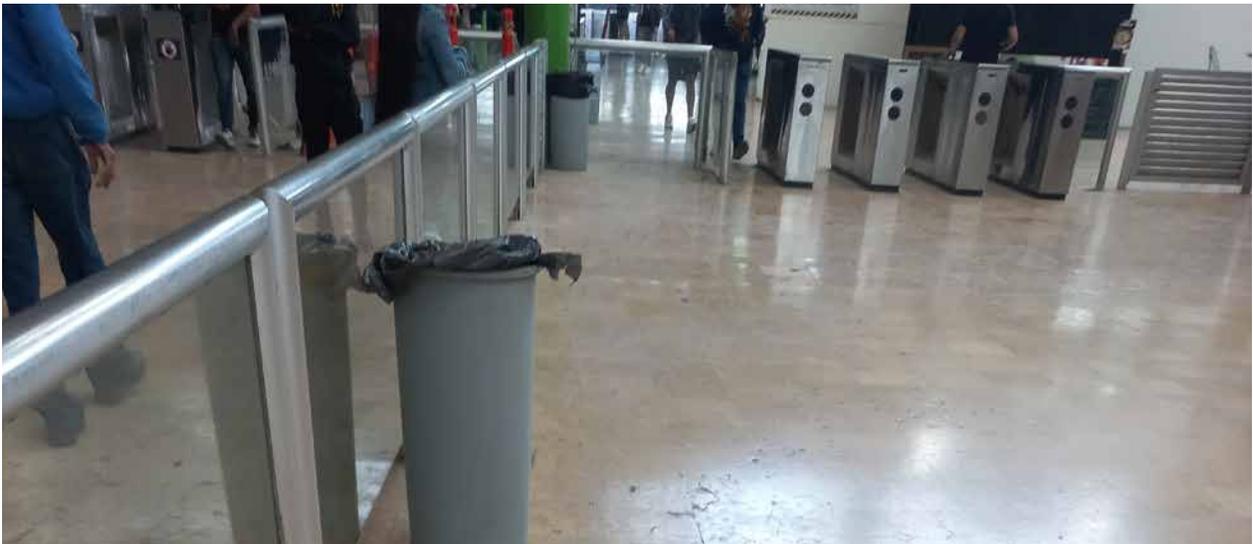
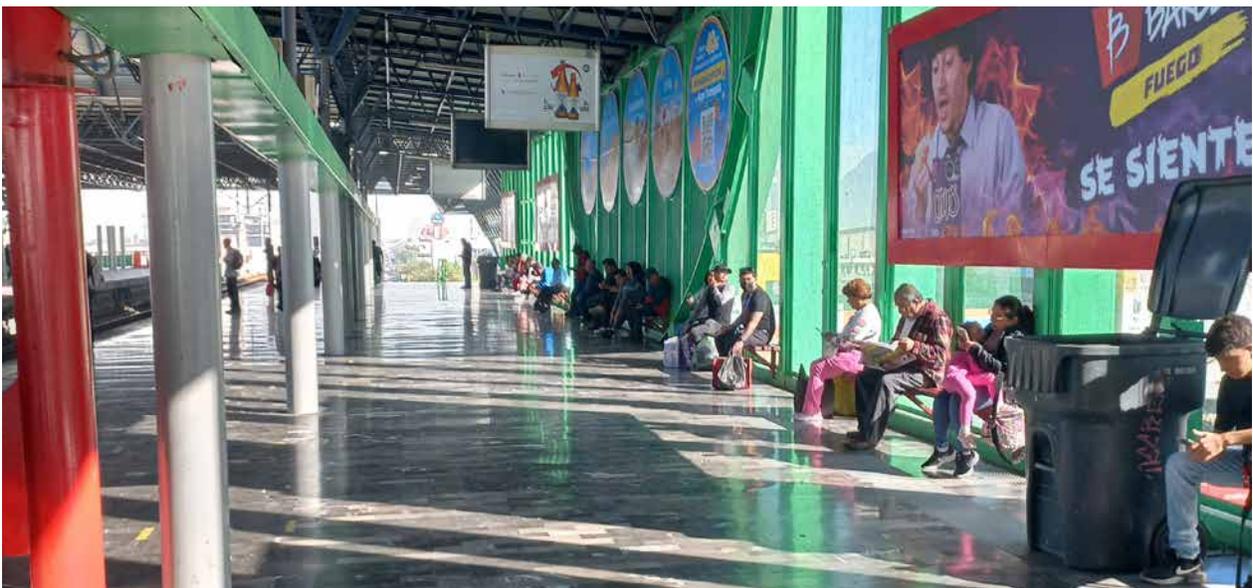
En vestíbulo. - Aparato verificador, bote de basura, puestos de venta y mobiliario.

En andenes. - Bote de basura, columna metálica y anuncio metálico fijado al piso.

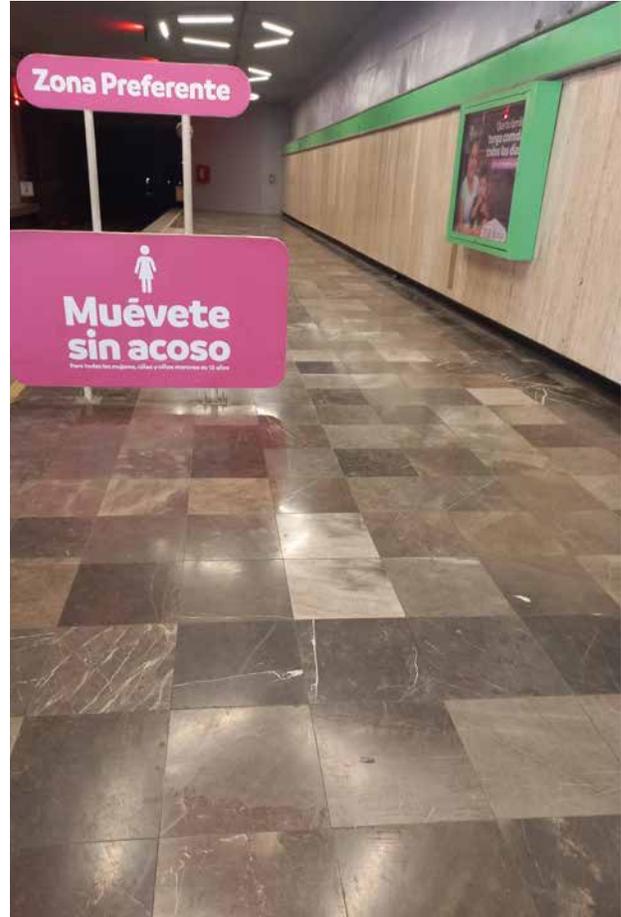
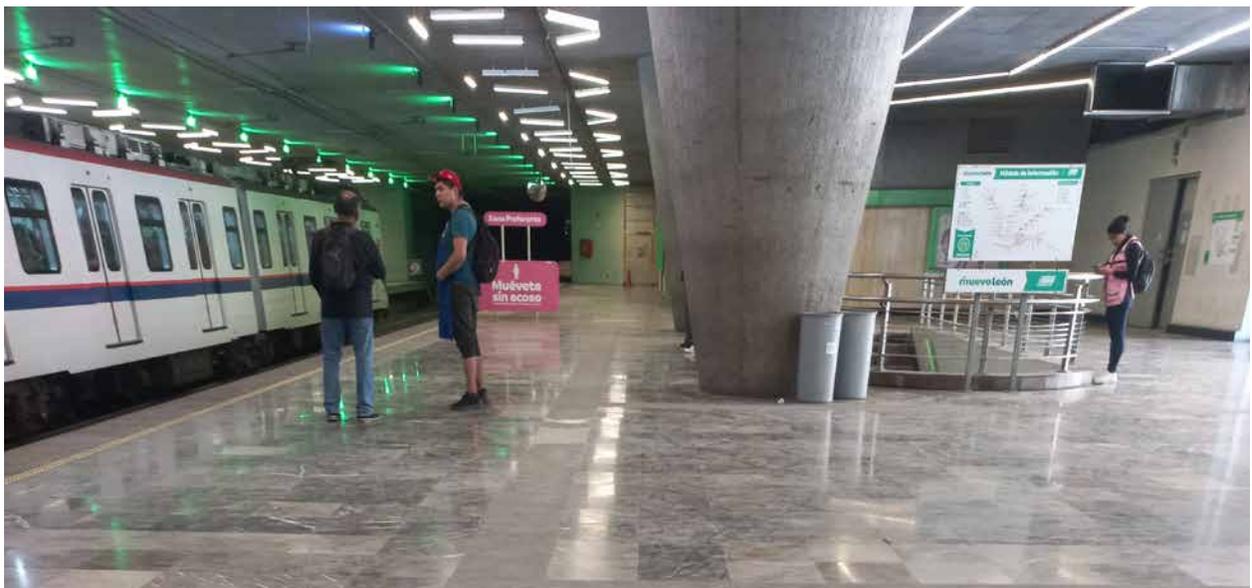
Estación Alameda:

En pasarela. - Bote de basura, poste de vigilancia.

En andenes. - Anuncio metálico fijado al piso.

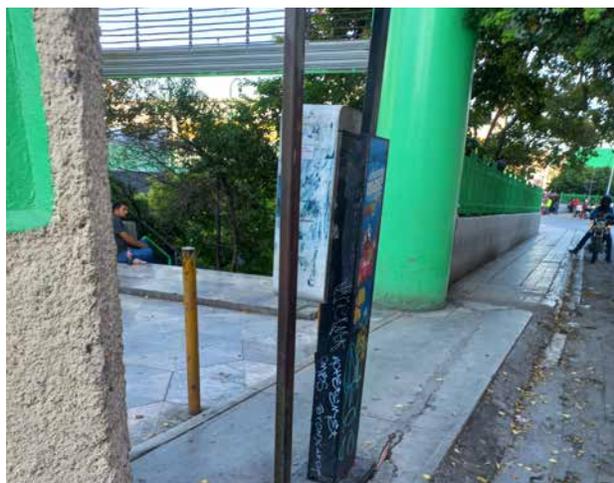
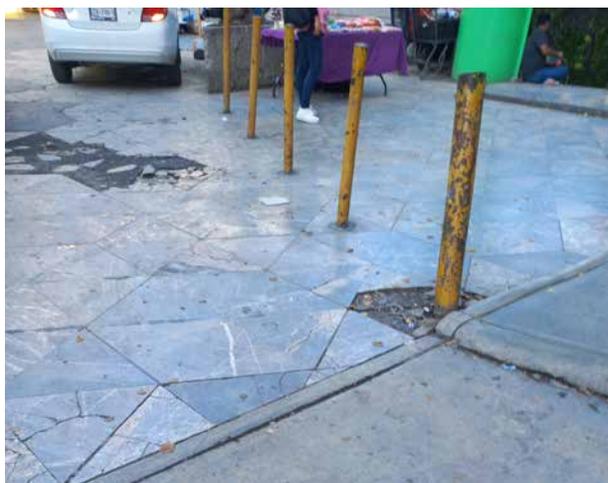
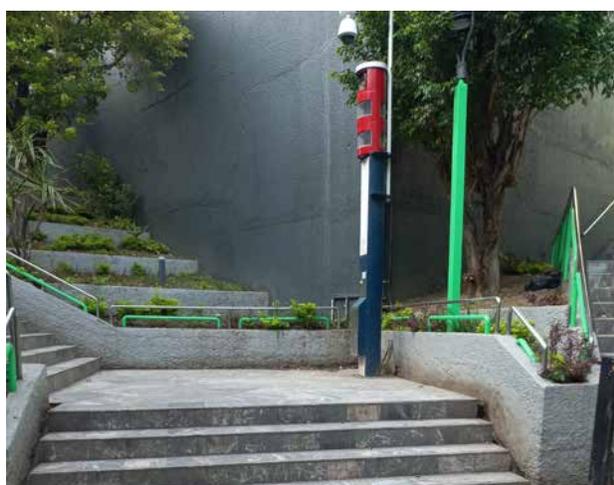
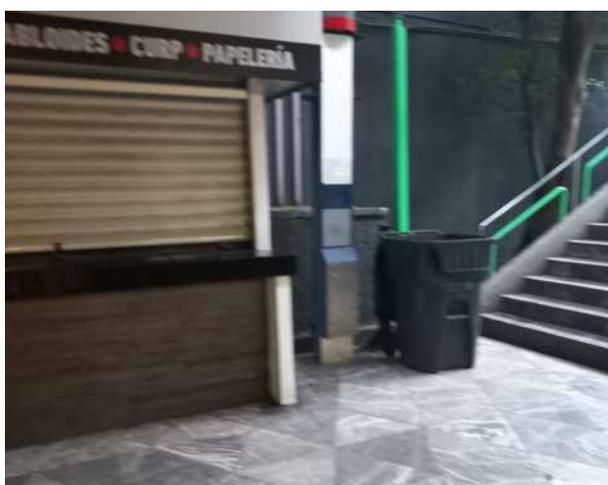
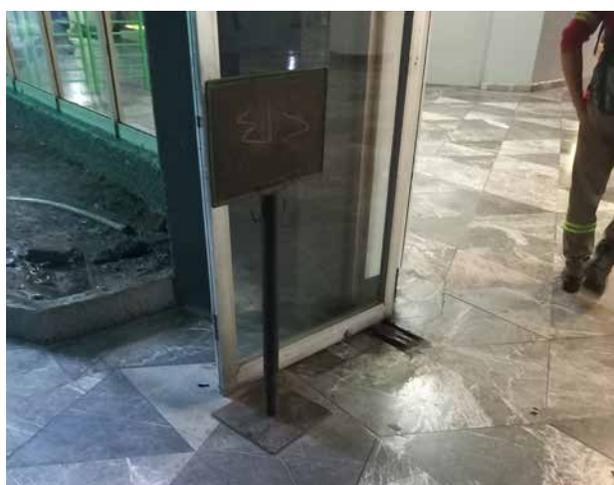
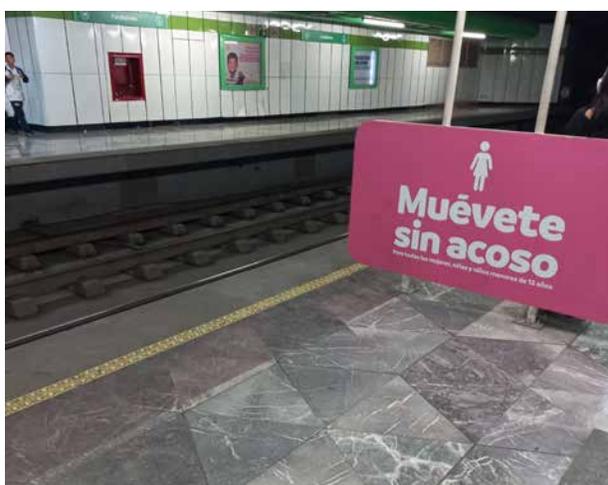
Estación Fundadores:

En acceso principal. - Tubos, teléfono público, bote de basura, poste de seguridad y estructura metálica.

En andenes. - Anuncio metálico fijado al piso.

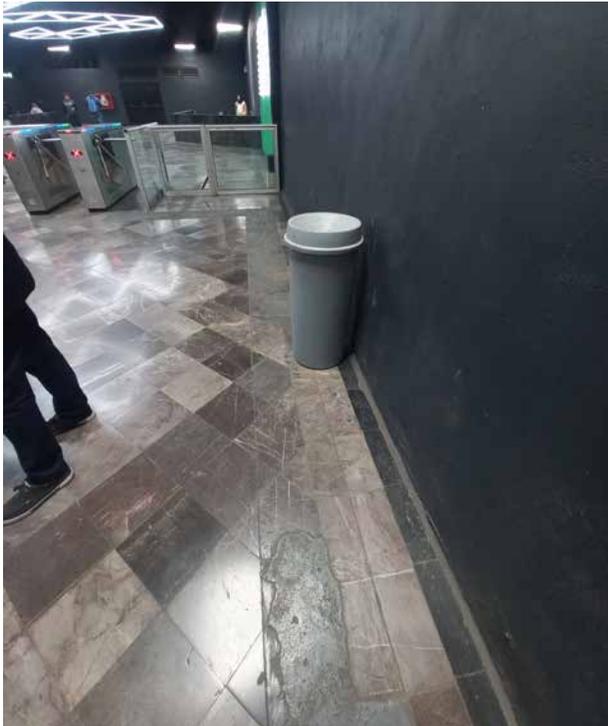
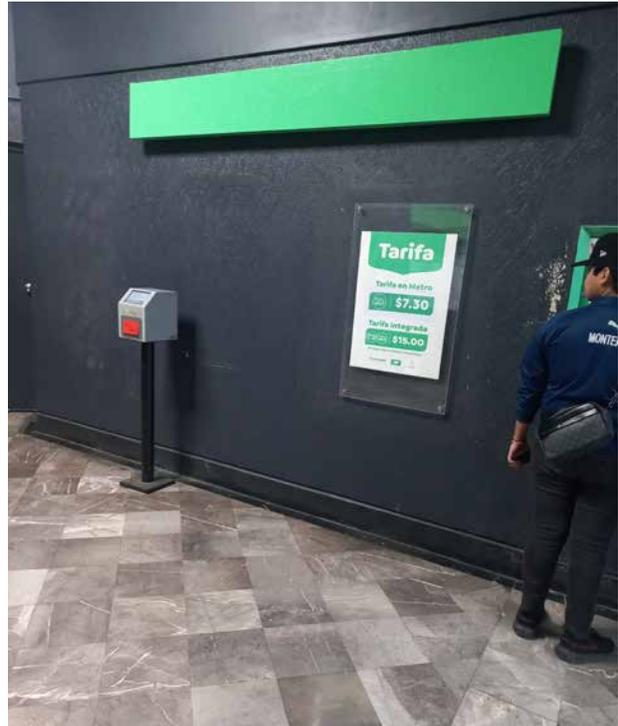
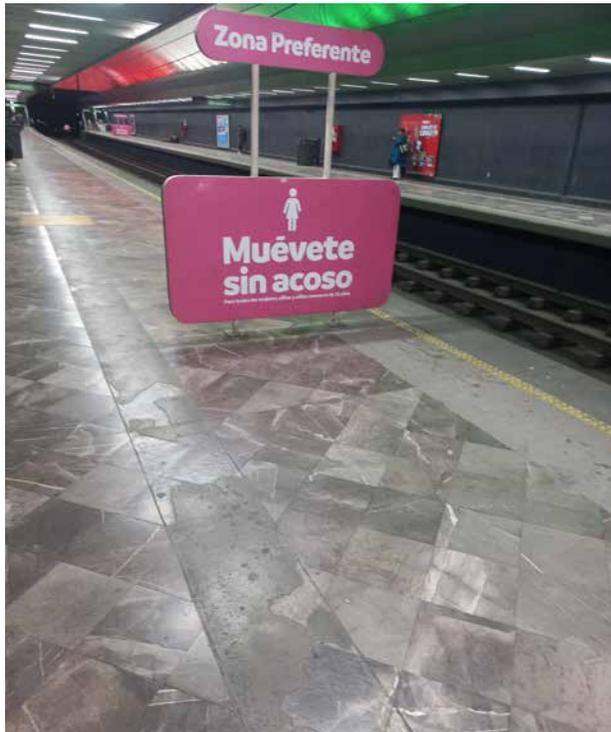
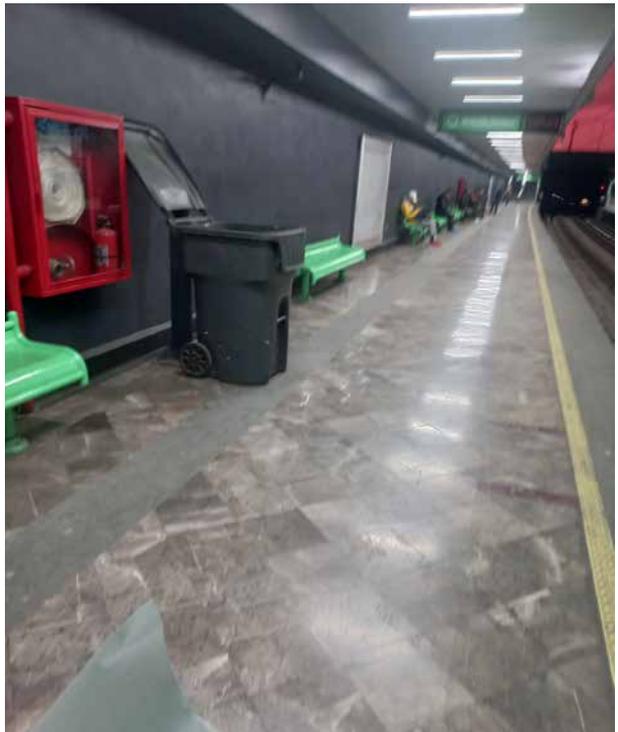
Estación Padre Mier:

En vestíbulo. - Aparato verificador y bote de basura.

En andenes. - Bote de basura y anuncio metálico fijado al piso.

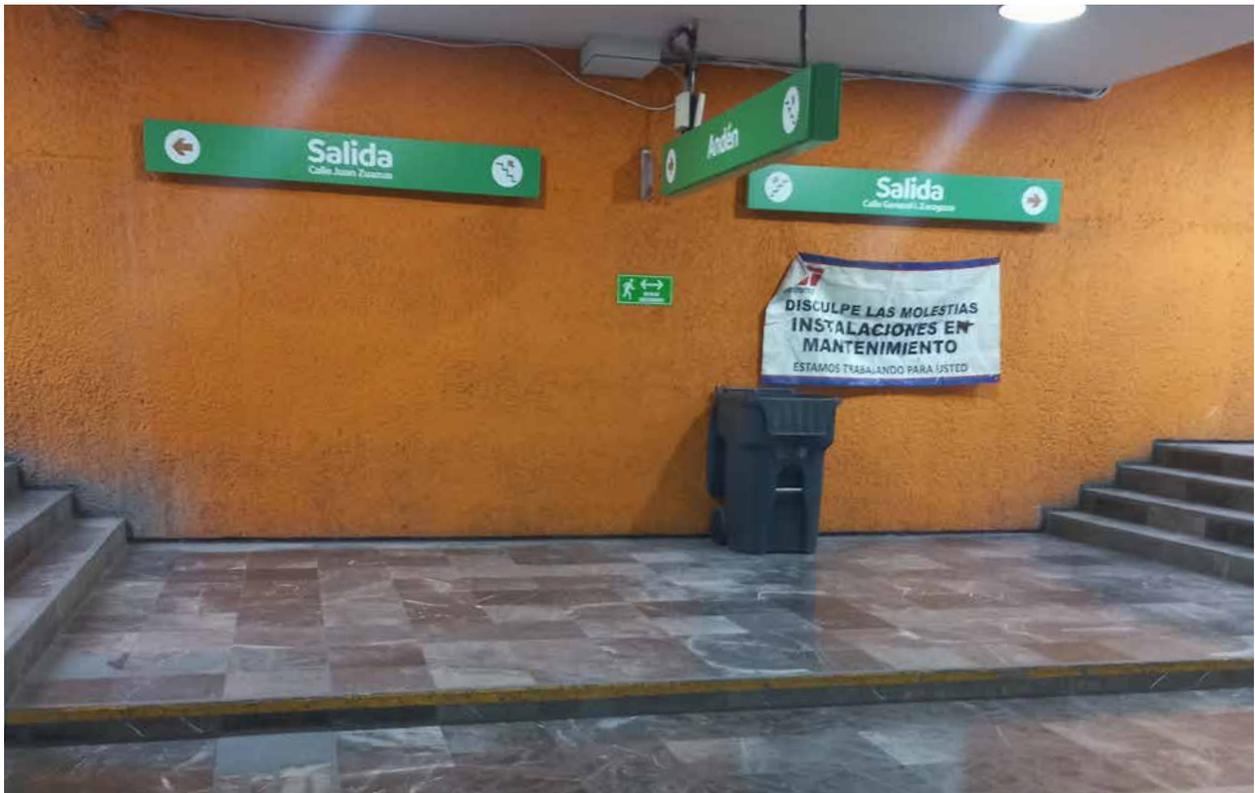
Estación General I. Zaragoza:

En pasarela. - Máquina expendedora y bote de basura.

En andenes. - Bote de basura y anuncio metálico fijado al piso.

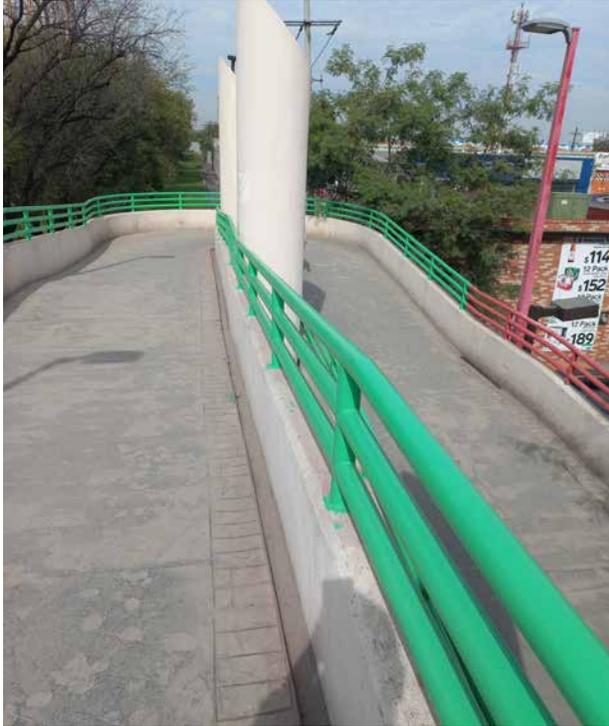
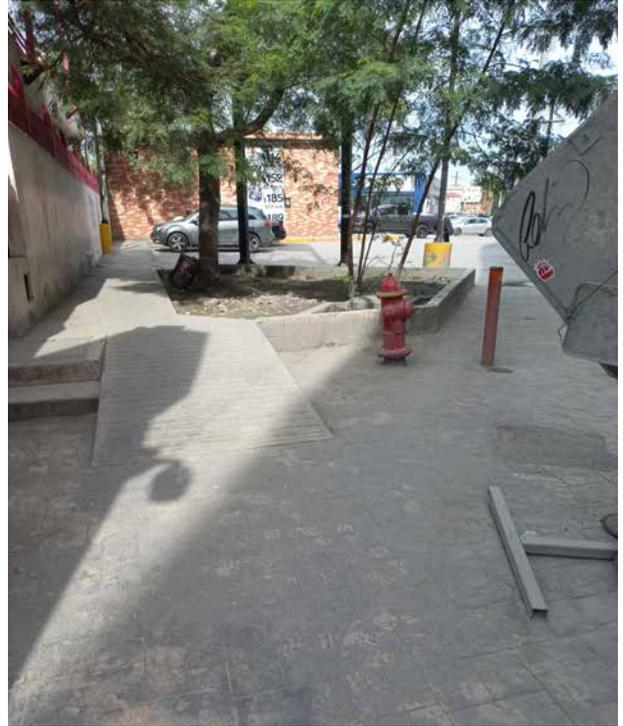
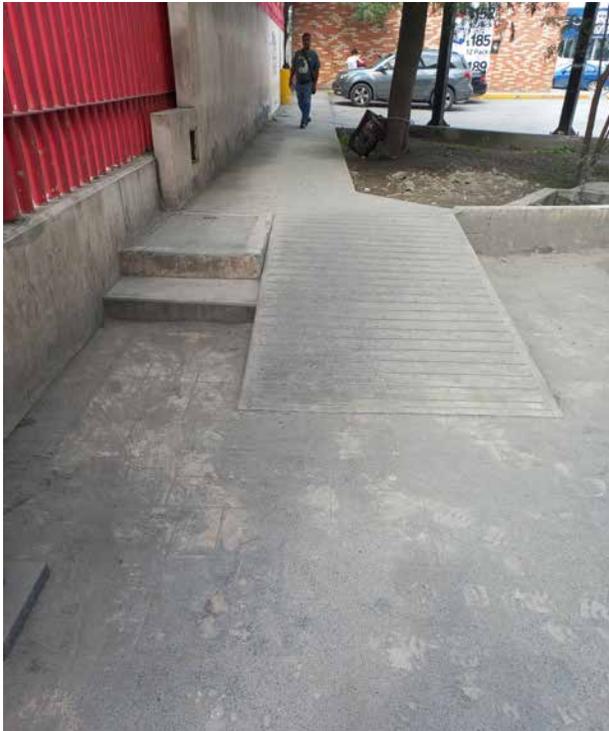
Estación Santiago Tapia

227. En las siguientes imágenes se muestran algunas rampas encontradas durante la visita de supervisión:

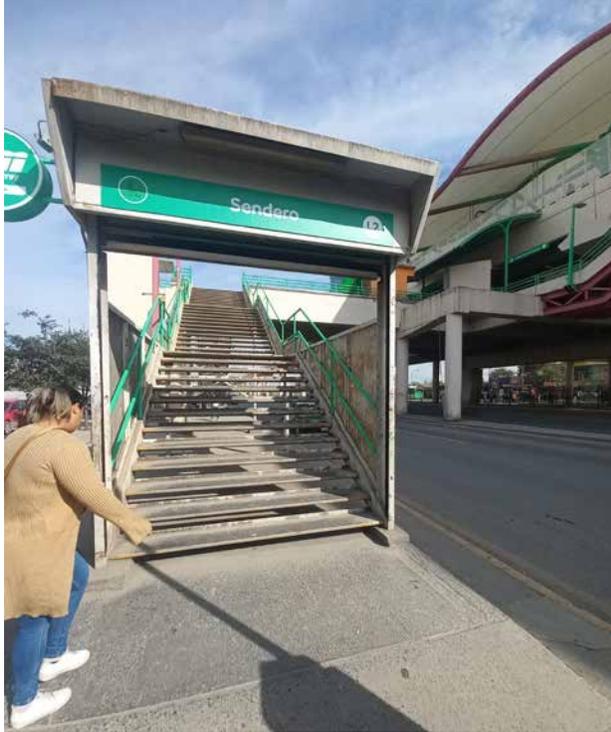
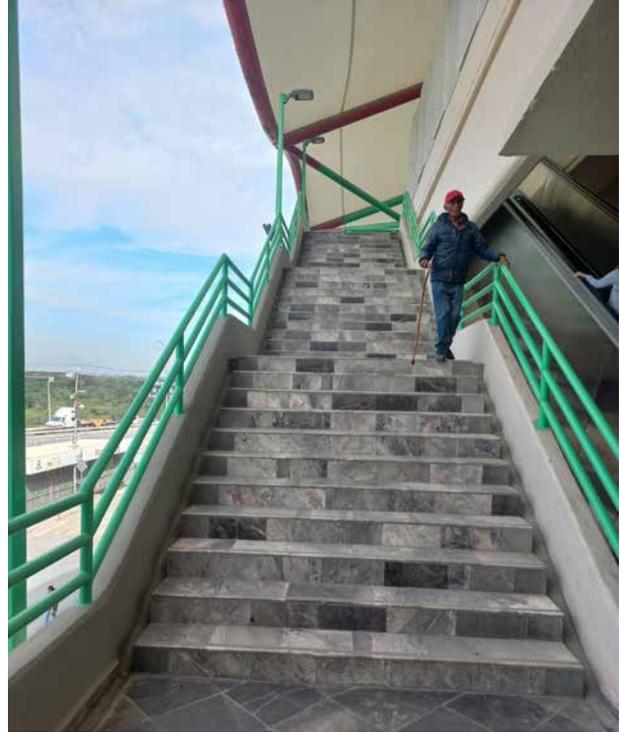
Estación Sendero

241. En las siguientes imágenes se muestran algunas escaleras encontradas durante la visita de supervisión:

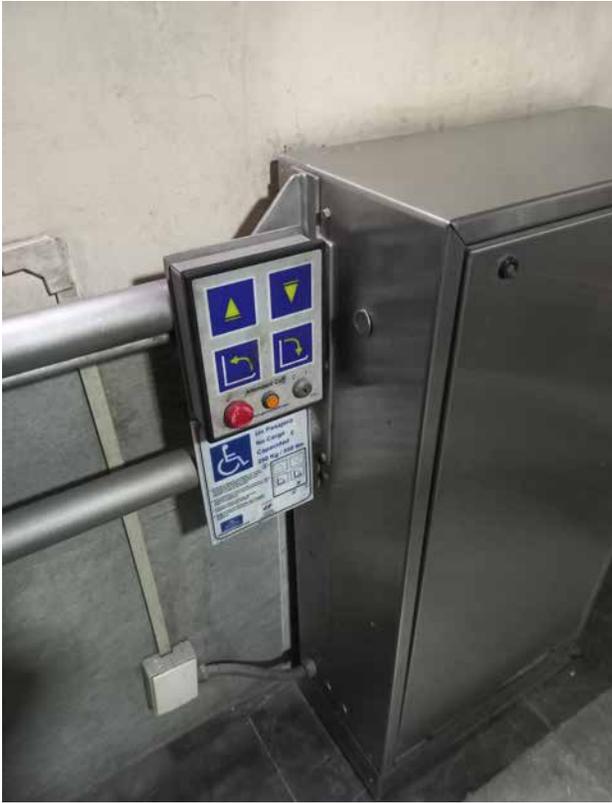
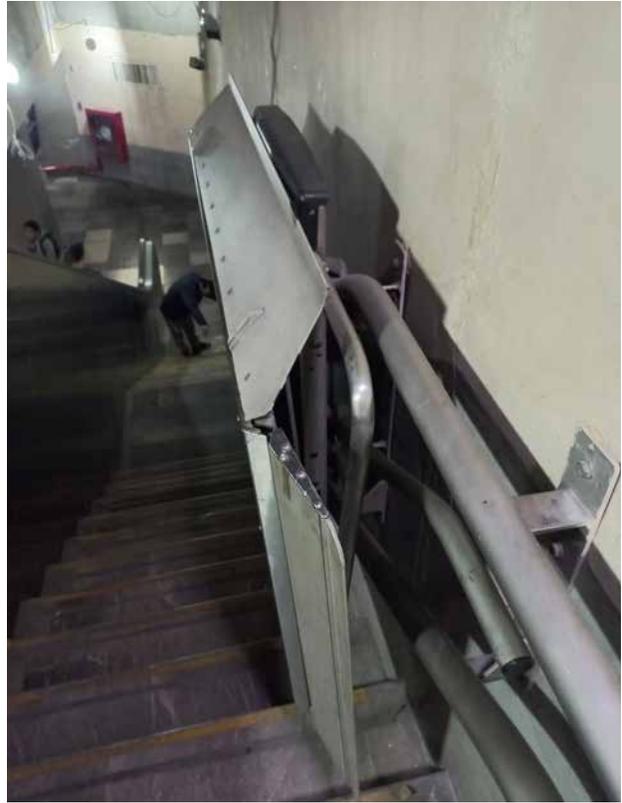
En la estación Regina, el personal encargado de la estación comentó que las plataformas fijas no están en funcionamiento. Enseguida se observa una plataforma fija:

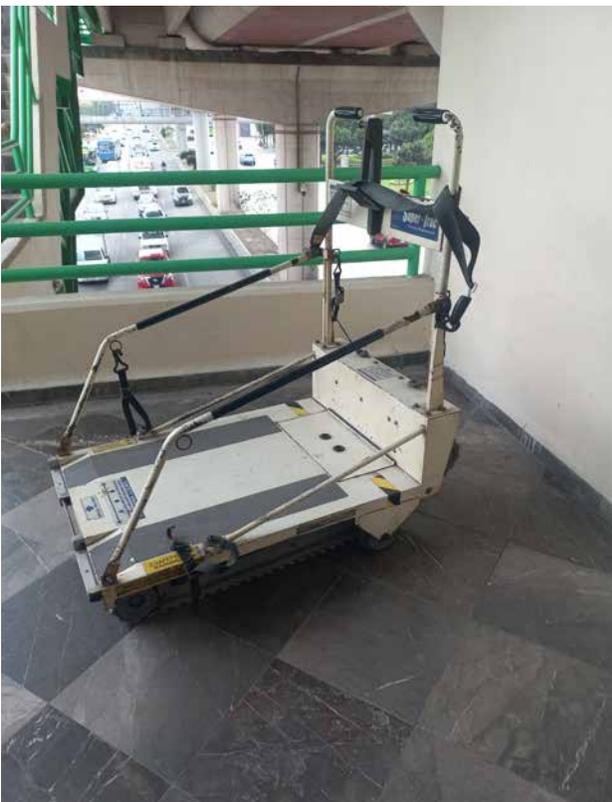
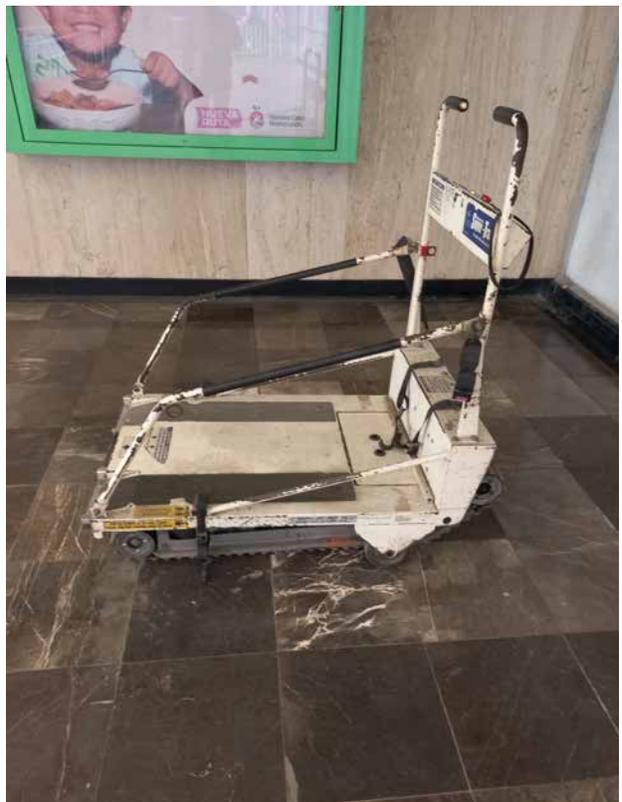
Las siguientes imágenes corresponden a los Super-trac ubicados en las estaciones Anáhuac y Alameda. -

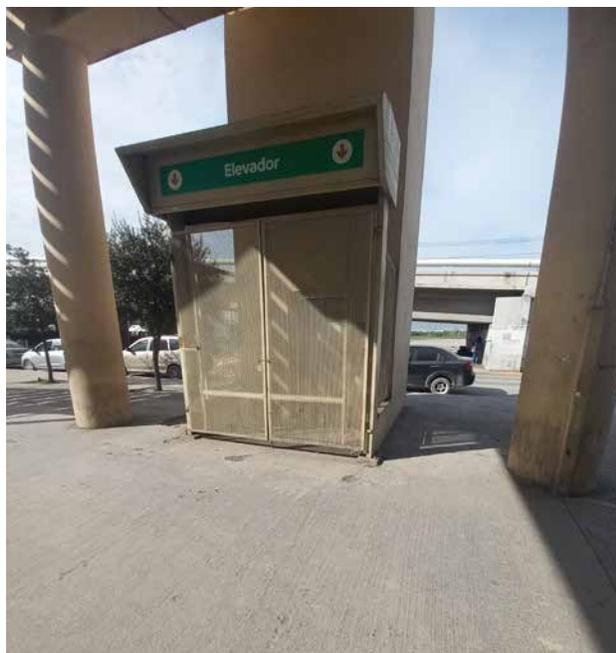
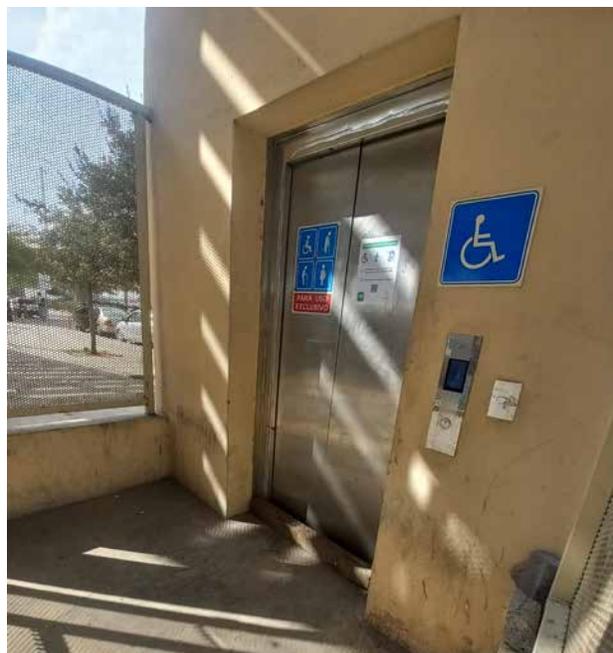
Estación Sendero

Las siguientes imágenes corresponden a los elevadores observados en las estaciones mencionadas. -

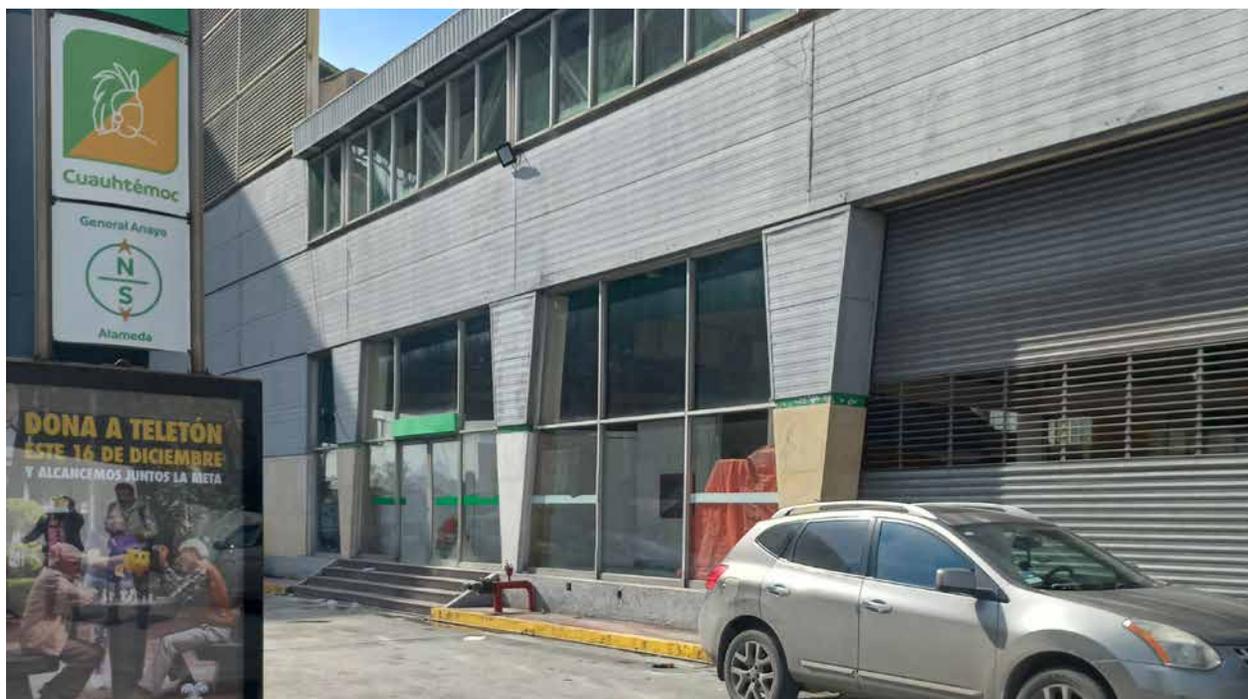
248. En la Línea 2 del Metro 12 estaciones no cuentan con área de estacionamiento. La estación Cuauhtémoc (estación de transferencia con la Línea 1) es la única que cuenta con espacios de estacionamientos en su parte externa, lado oriente (Ave. Cuauhtémoc). Sin embargo, el día de la visita no se encontró en uso por labores de remodelación del área. En esa área no se observó algún cajón destinado para PCD, tampoco una ruta accesible y continua desde dichos cajones de estacionamiento hacia la entrada al inmueble de la estación.

La siguiente imagen muestra espacios de estacionamiento en la estación Cuauhtémoc. –

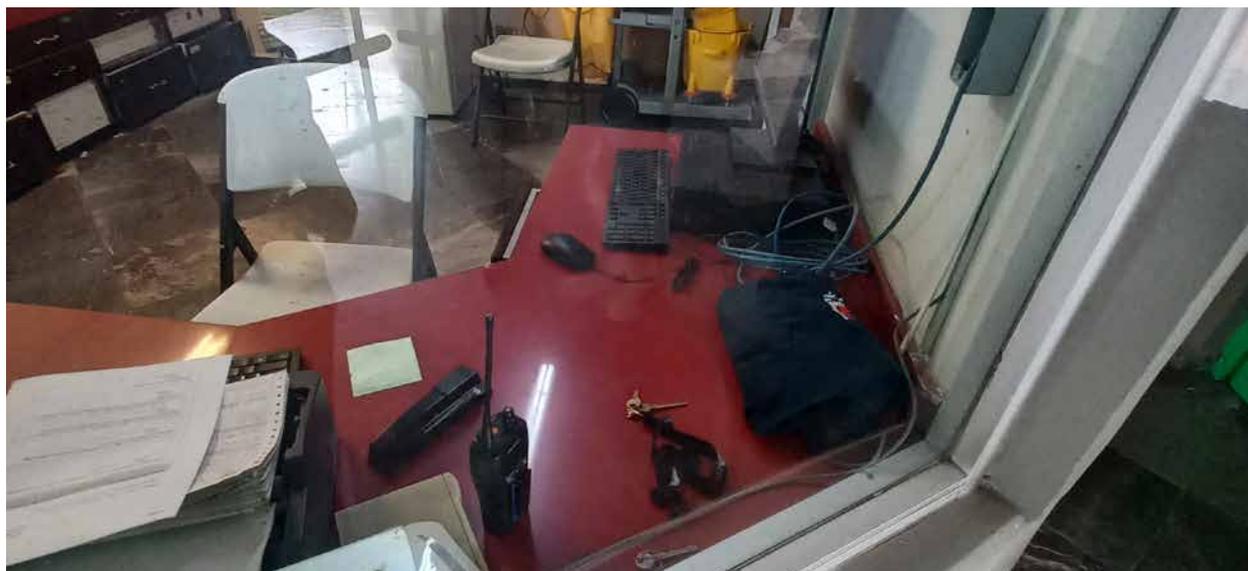
249. La totalidad de las estaciones de la Línea 2 no disponen de un módulo para la atención de personas usuarias. El personal de la estación desarrolla sus actividades desde el interior de la oficina de estación, la cual cuenta con un muro de vidrio a través del cual tienen contacto visual con los usuarios, por lo que requiere trasladarse hacia el usuario para brindarle la atención.

Las siguientes imágenes muestra una oficina de estación. –

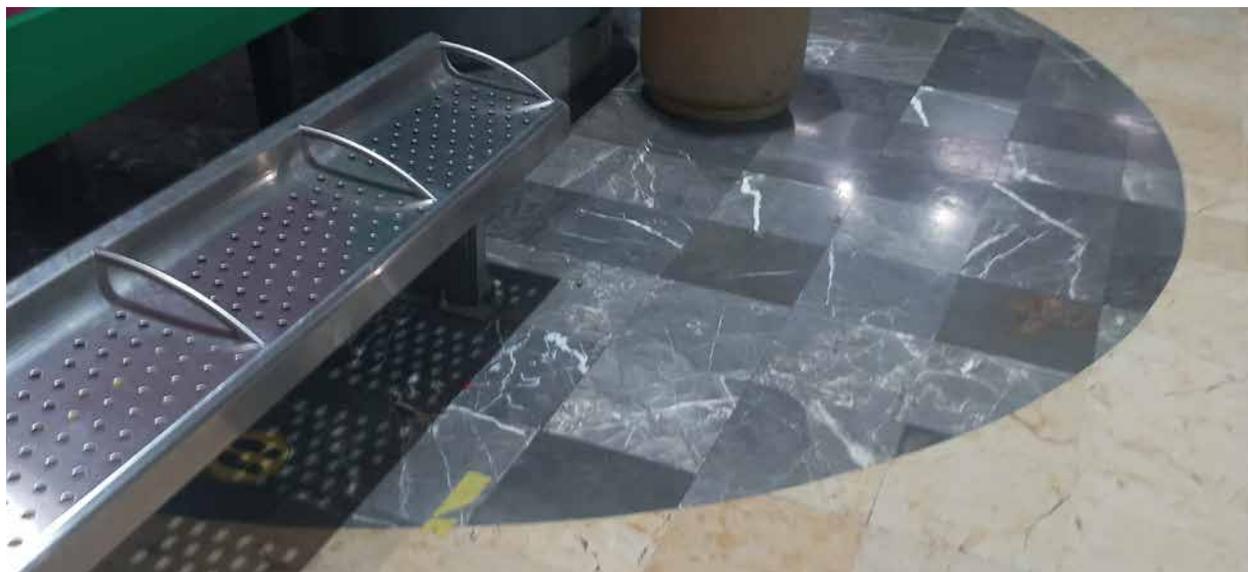
250. Durante el recorrido, se pudo apreciar que el área de andenes constituye el área de espera en la que los usuarios abordan el vagón del Metro. La totalidad de las estaciones de la Línea 2 del Metro cuentan con bancas ubicadas en el área de andenes disponibles para los usuarios.

La siguiente imagen muestra las bancas en el andén de la estación Cuauhtémoc de la L-2.
