COMISIÓN ESTATAL DE
DERECHOS HUMANOS
NUEVO LEÓN

INFORME DE RESULTADOS

SOBRE LAS VISITAS DE SUPERVISIÓN AL
SISTEMA DE TRANSPORTE COLECTIVO,

METRO RREY

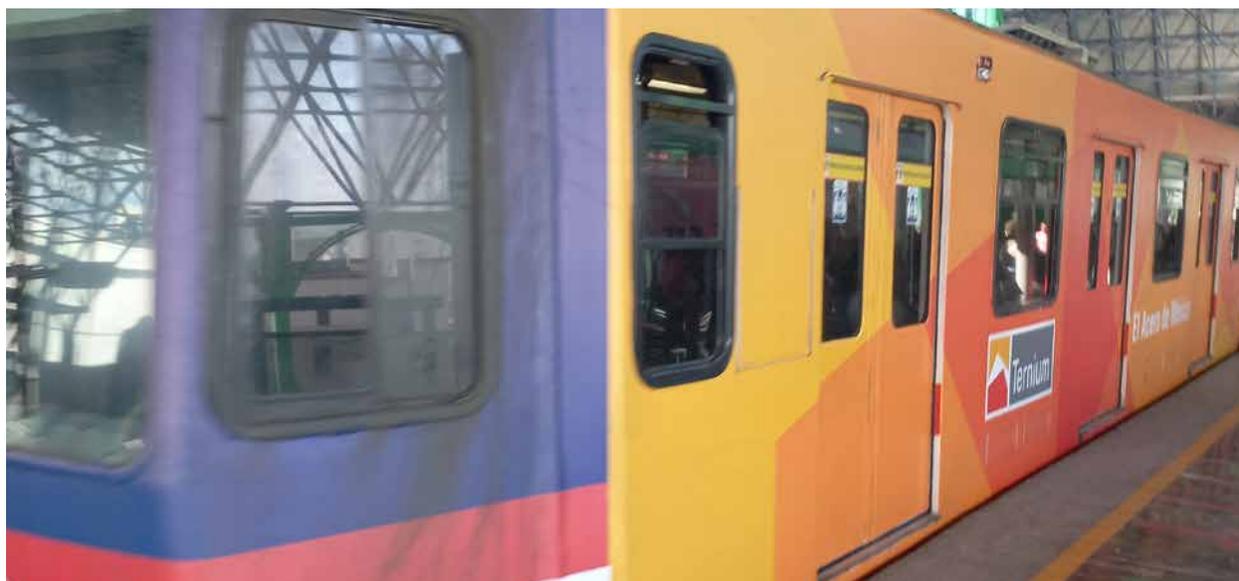
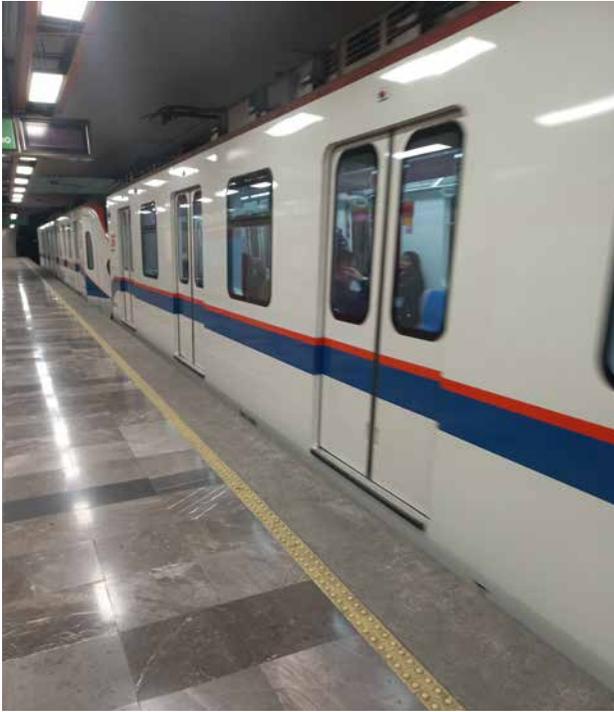
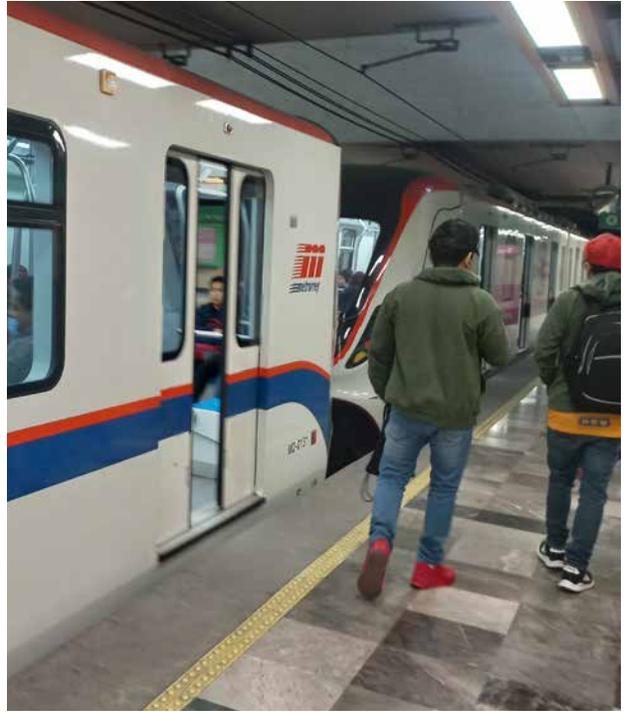
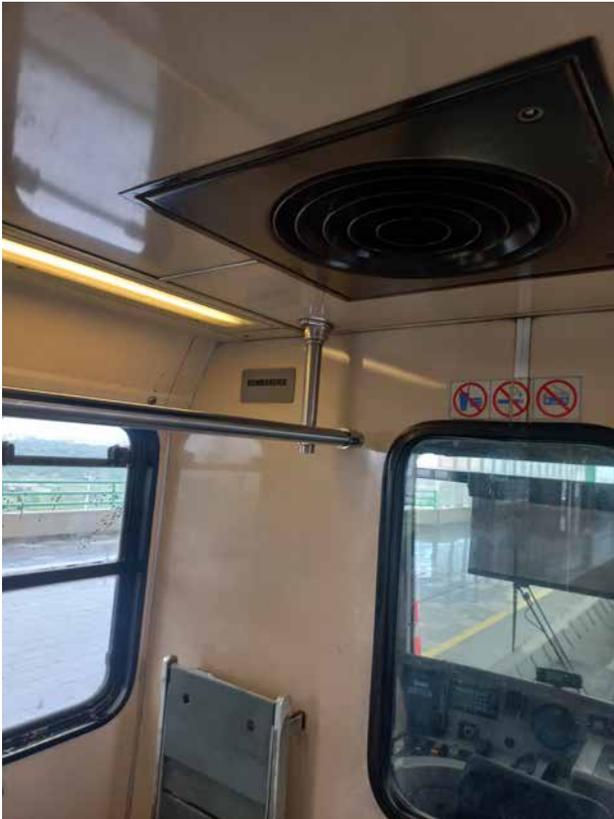
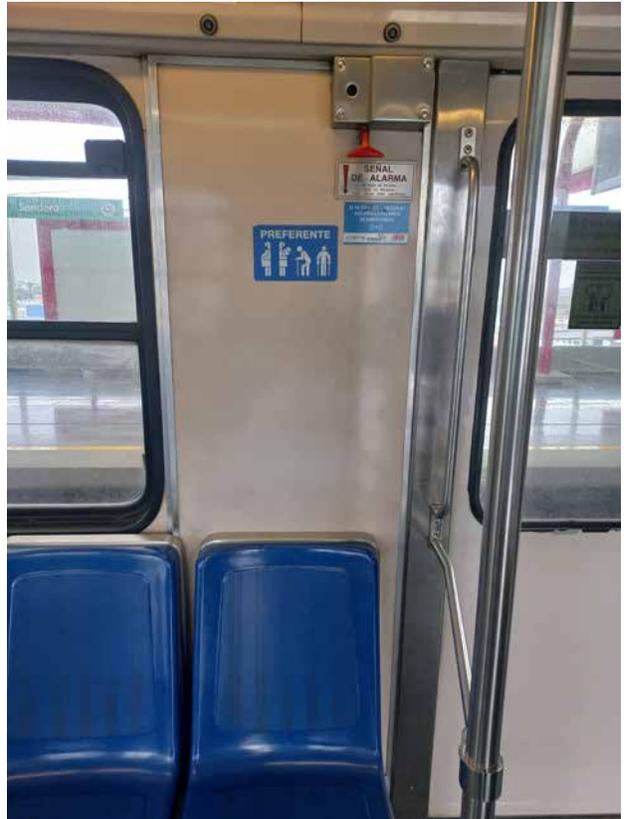
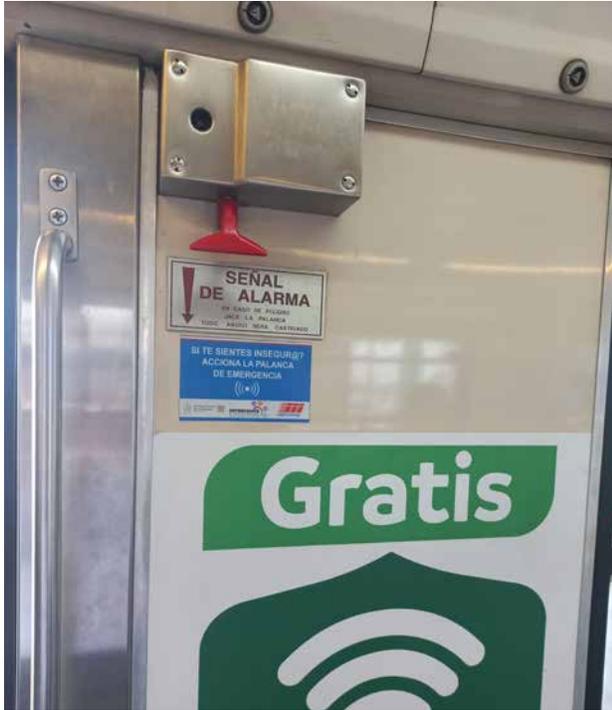
* La información aplica para todas las estaciones en razón de que los vagones que brindan el servicio en esta Línea son los mismos que hacen el recorrido en cada una de las 13 estaciones.

Las siguientes imágenes corresponden a los vagones que recorren las 13 estaciones de la Línea 2 del Metro. -

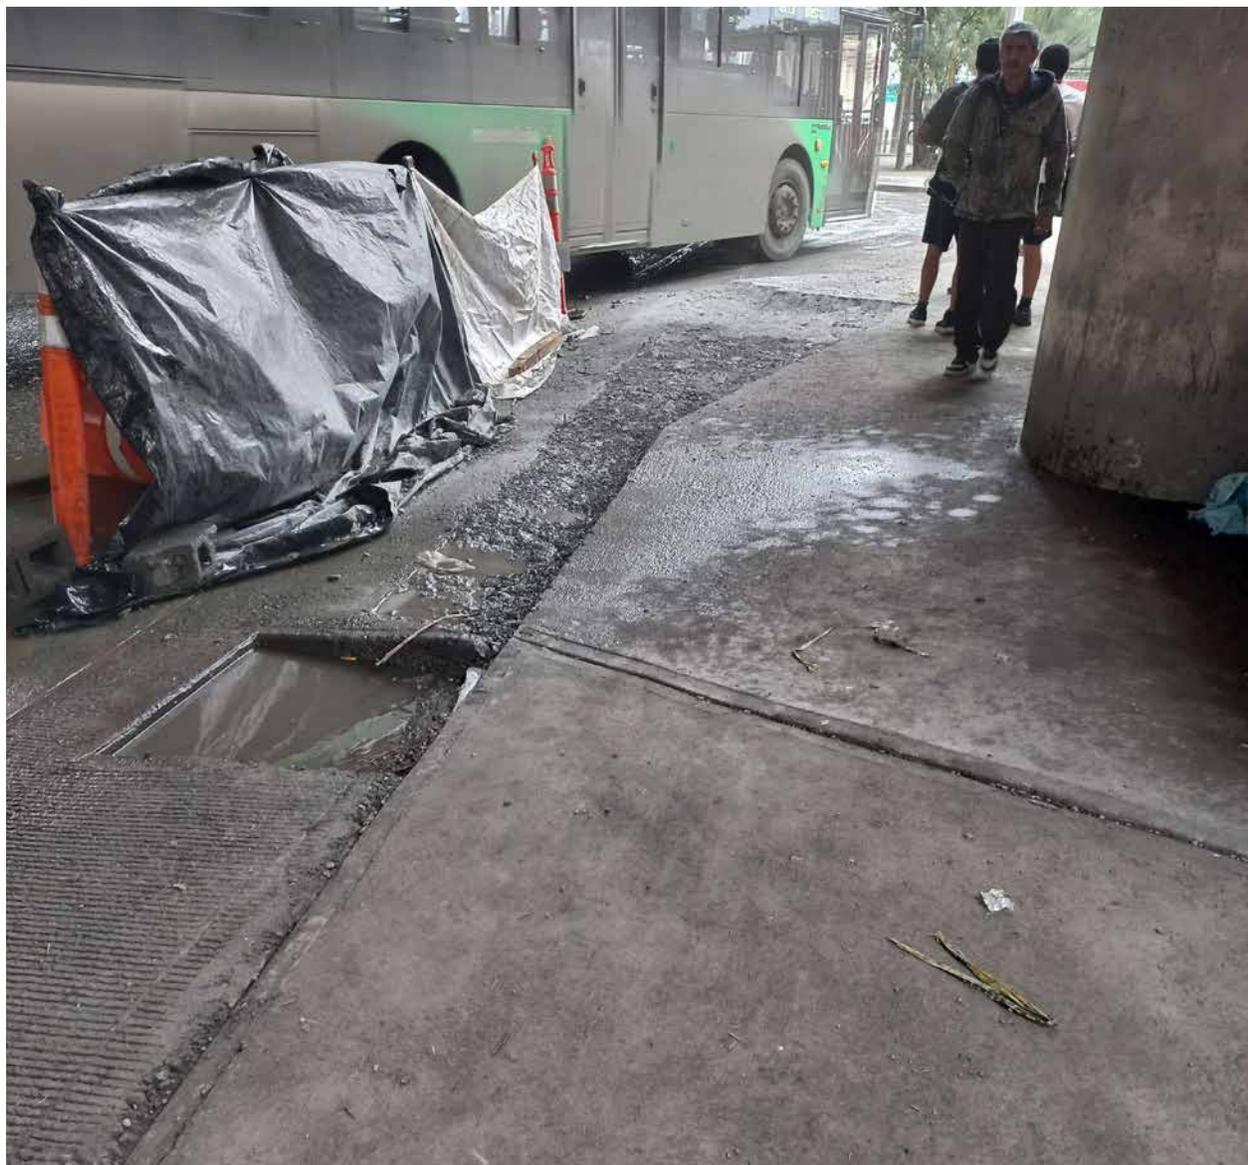
270. **Estación Hospital Metropolitano.** - Se encontró al momento de la visita un área en la que se realizaban trabajos de construcción o reparación, como enseguida se observa:

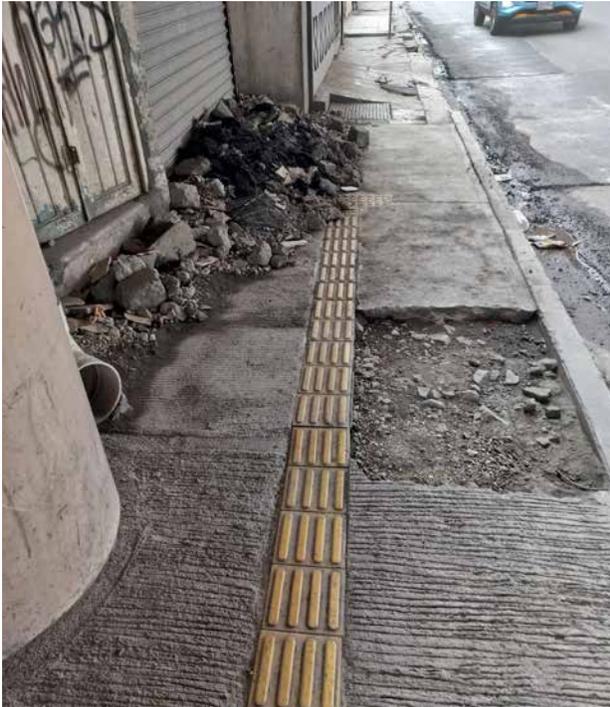
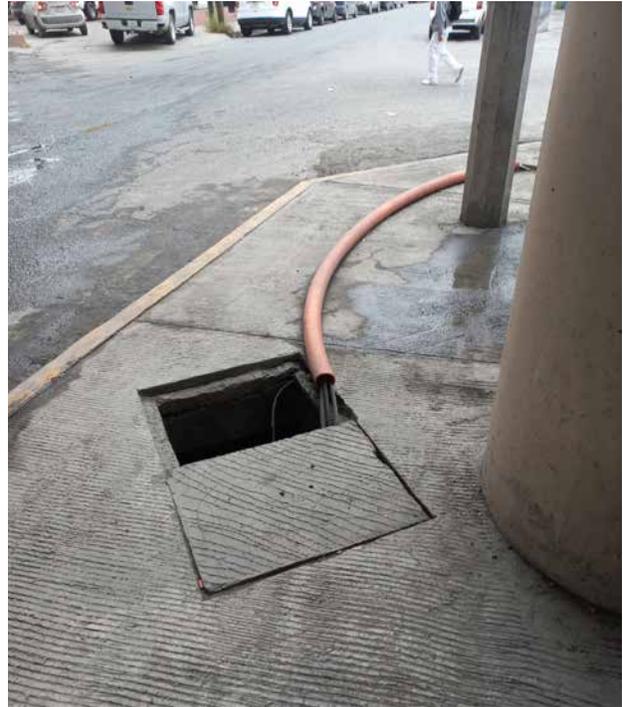
271. **Estación Moderna.** - Se encontró al momento de la visita un área de trabajos de construcción en la que no se observó señalización de seguridad. Asimismo, se observó un registro de servicios abierto, como enseguida se aprecia:

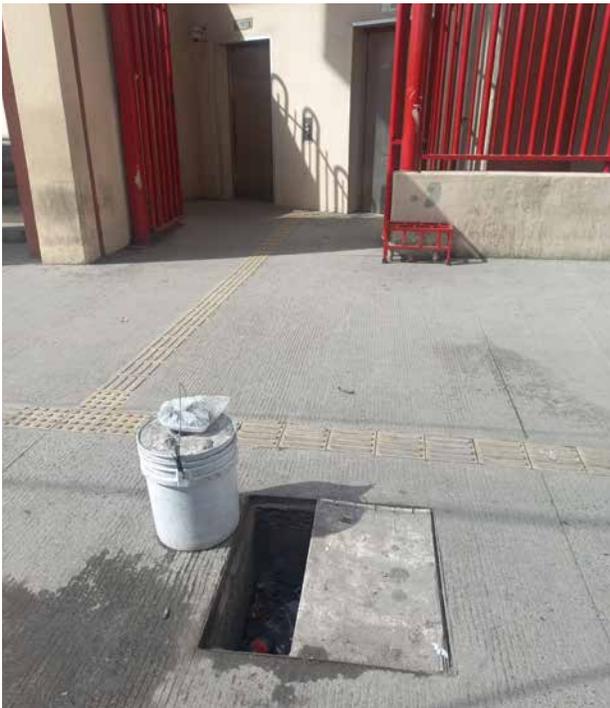
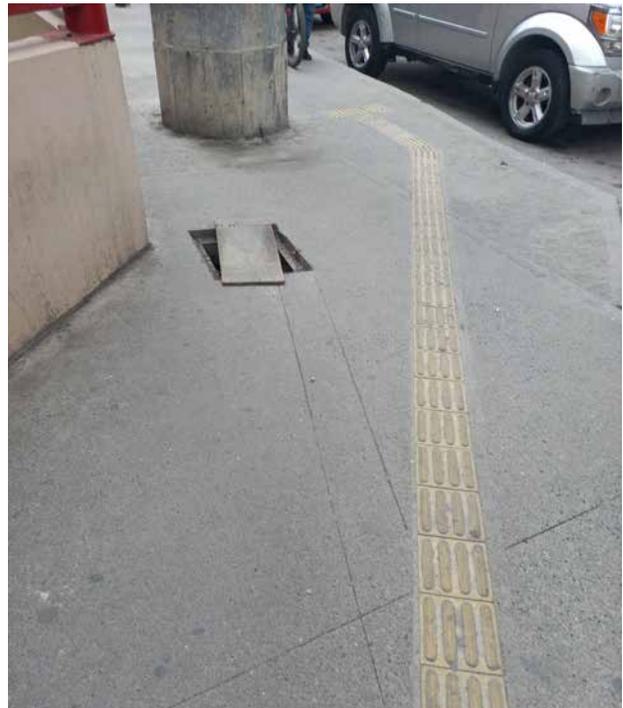
272. **Estación Santa Lucía.** - Se encontró al momento de la visita 2 registros de servicios abiertos, como enseguida lo podemos observar:

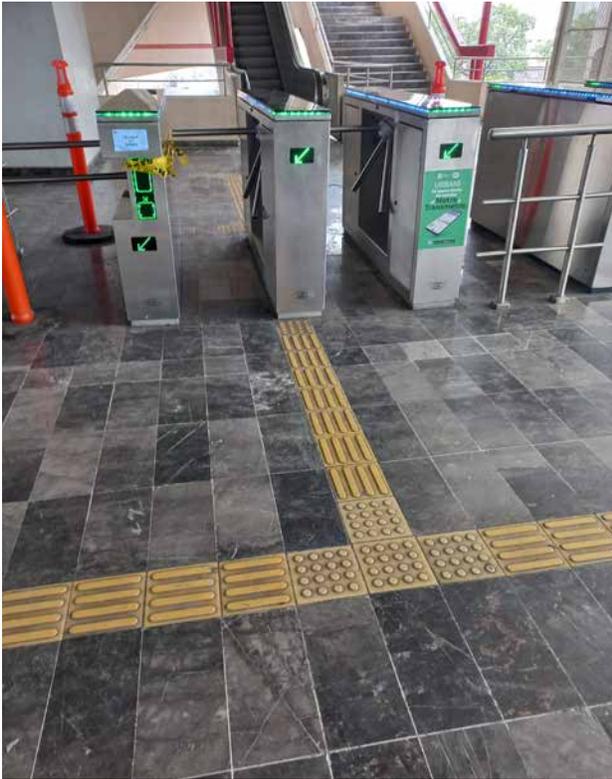
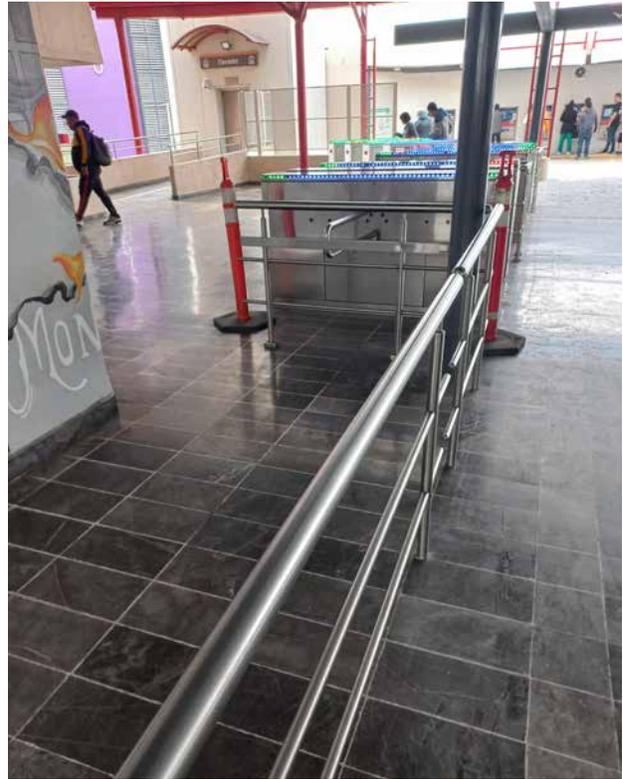
Estación Hospital Metropolitano. -

280. Las siguientes imágenes muestran algunos torniquetes y puertas laterales abatibles en las estaciones de la Línea 3. –

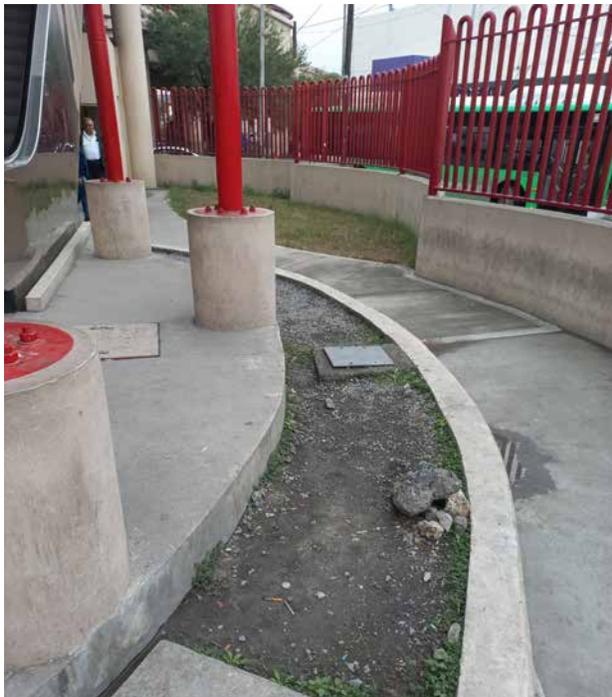
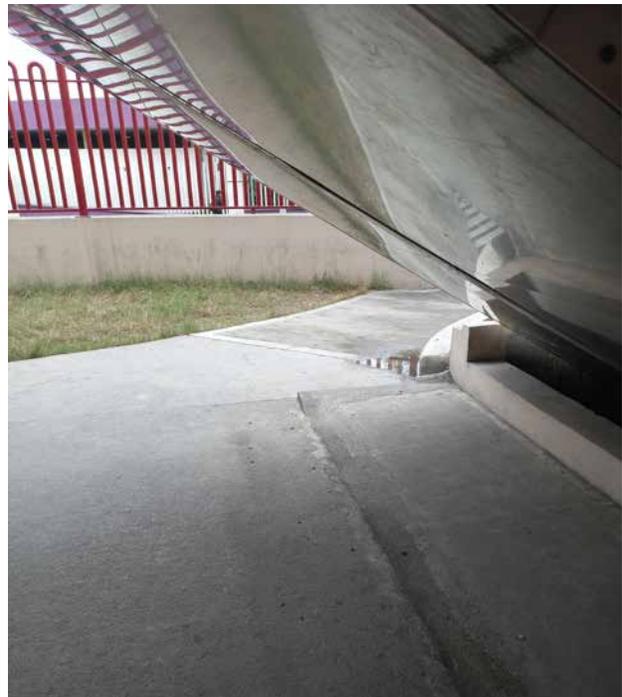
286. En relación al rubro "A" se observó que, 7 estaciones si presentan área libre de paso con un ancho mínimo de 1,20m por 2,10m de altura en sus circulaciones. La estación Hospital Metropolitano no cumple parcialmente con la característica, ya que cuenta con un pasillo que no tiene una altura mínima de 2,10m libre de circulación en razón de que pasa por debajo de una escalera eléctrica. El pasillo de circulación dirige a los elevadores y se ubica en un área de rampa en el lado poniente de la estación.

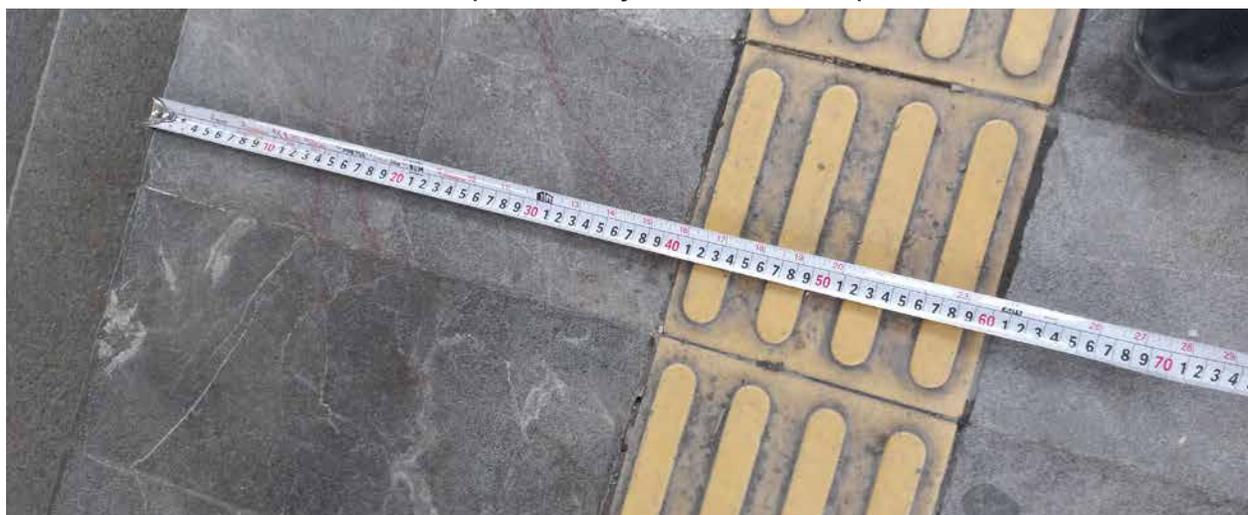
288. Cabe mencionar que, los módulos del piso podotáctil con que cuentan las 8 estaciones de la Línea 3, sus dimensiones son de 0,20m por 0,20m; lo recomendable es tener módulos como mínimo de 0,30m por 0,30m y máximo 0,40m por 0,40m.

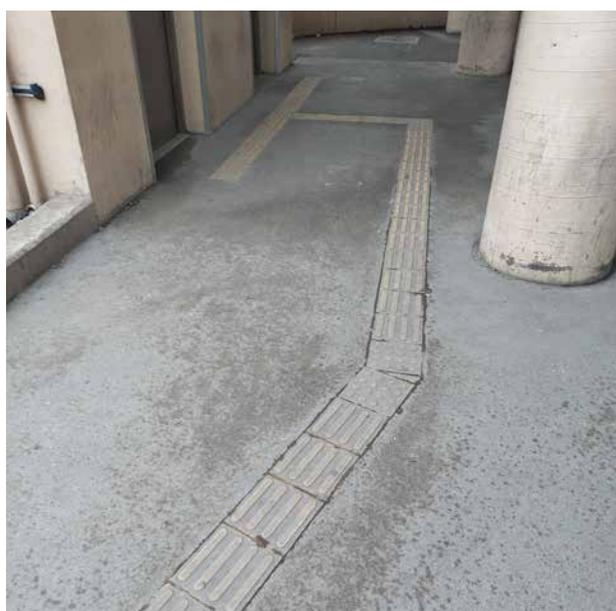
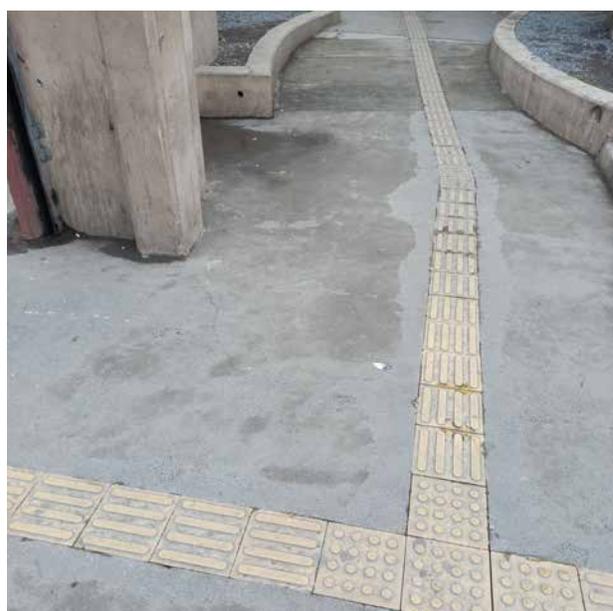
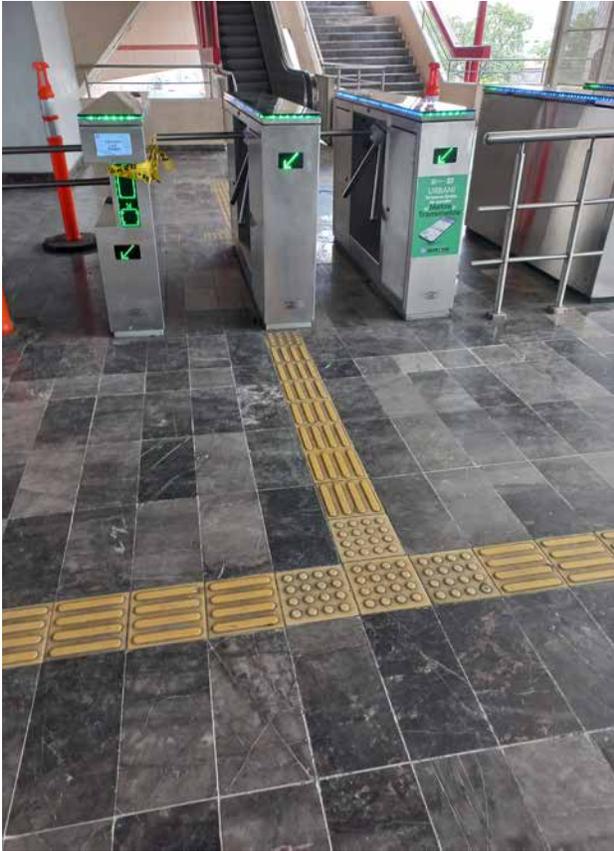
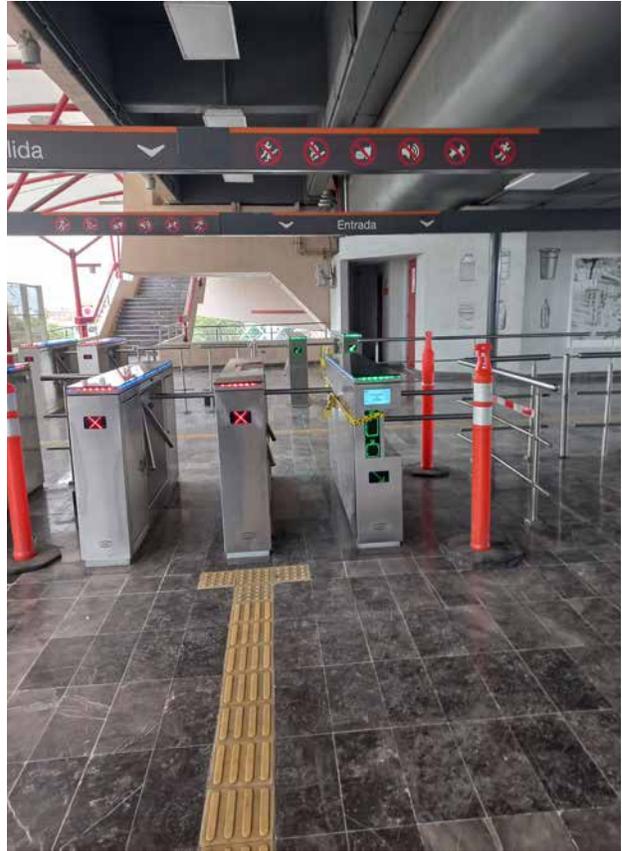
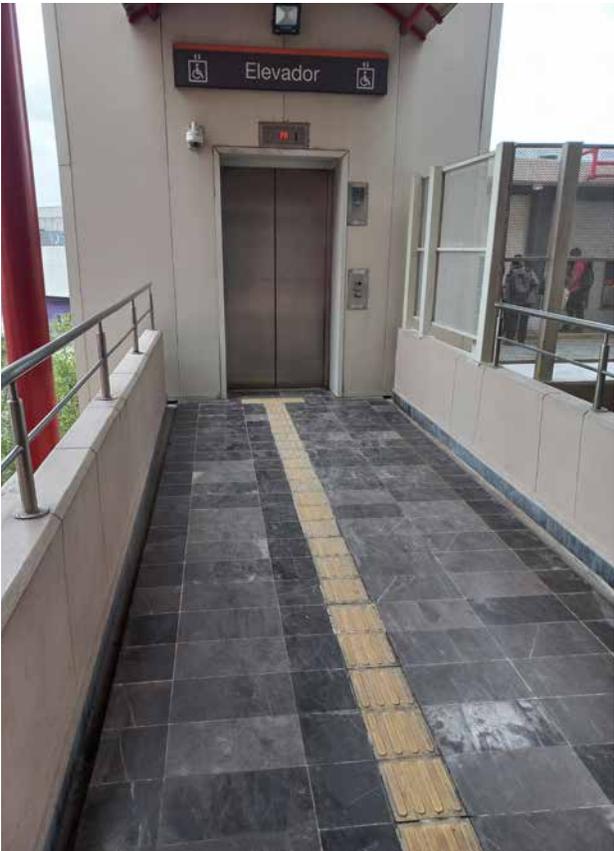
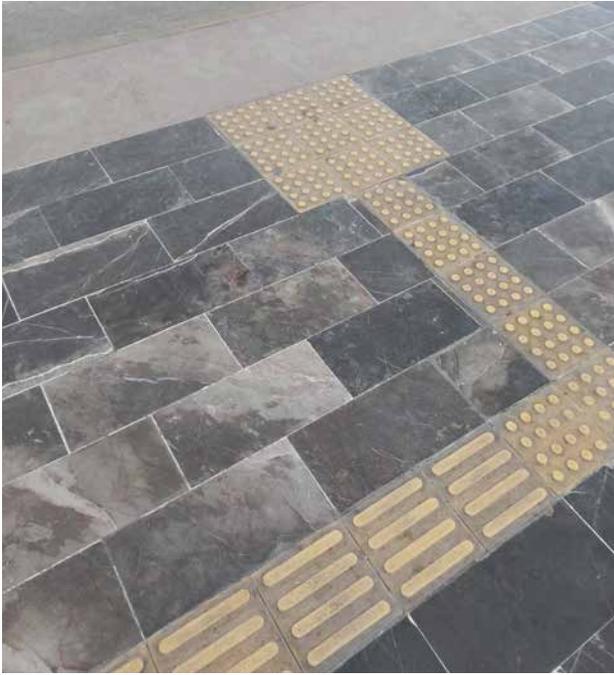
Estación Hospital Metropolitano

287. Respecto al rubro "B" se observó que, si bien es cierto que las 8 estaciones de la Línea 3 del Metro cuentan con piso podotáctil de guía, también se observó que pueden no ser efectivamente útiles, ya que algunos tramos no están adecuadamente colocados en la dirección hacia el espacio o lugar al que pretenden guiar. Se observó que particularmente es en la guía hacia las máquinas de boletos y los torniquetes. Asimismo, en el área de los andenes se observaron diversos elementos que causan obstrucción para el uso de la guía podotáctil.

En las siguientes imágenes se observan algunos pisos podotáctil con que cuentan las estaciones de la Línea 3 del Metro. -

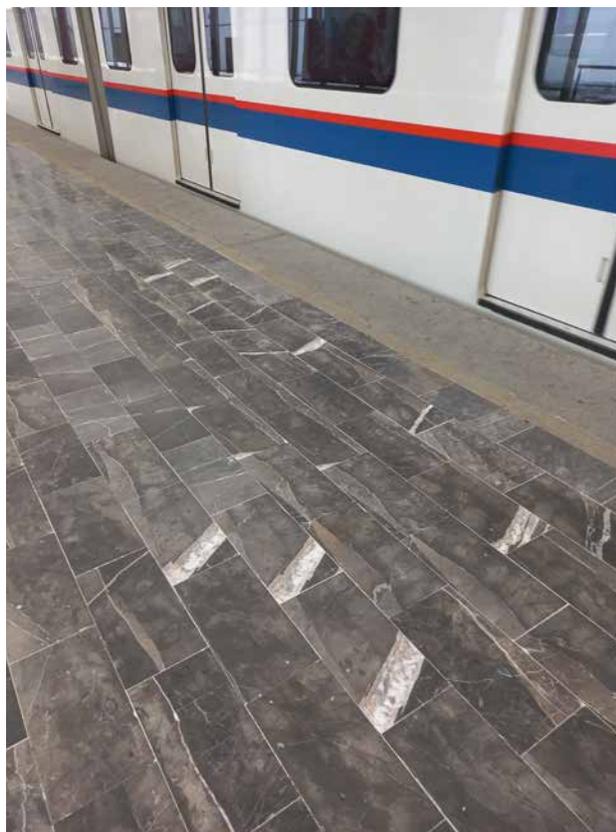
289. Las 8 estaciones de la Línea 3 **en los andenes** cuentan con una **franja de pavimento (aviso táctil)** colocada a una distancia de 0,50m del borde del andén, sin embargo, no en todas las estaciones cuenta con cambio de textura y el ancho de la citada franja es de 0,11m. Lo recomendable en la actualidad son las siguientes medidas: Para desniveles menores a 60 cm franja de 30 o 40 cm y para desniveles mayores a 60 cm franja de 40 o 60 cm.

Las siguientes imágenes corresponden a los andenes de las estaciones Hospital Metropolitano y Los Ángeles. -

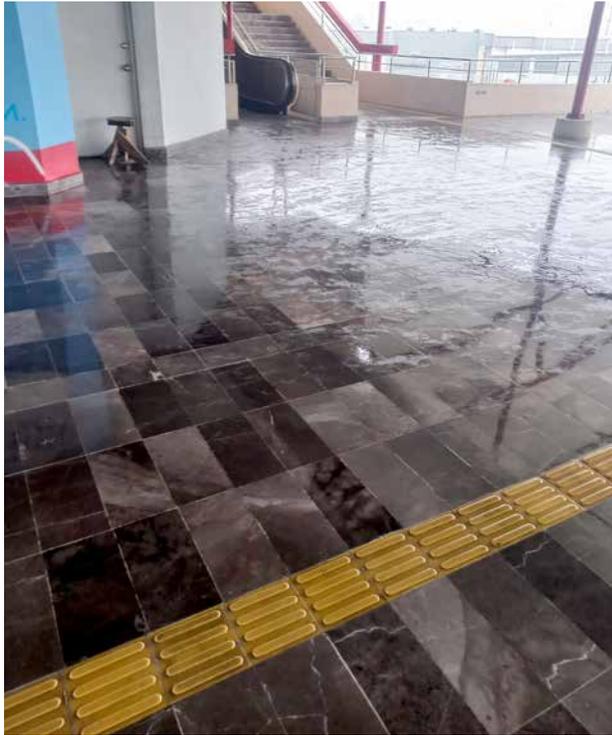
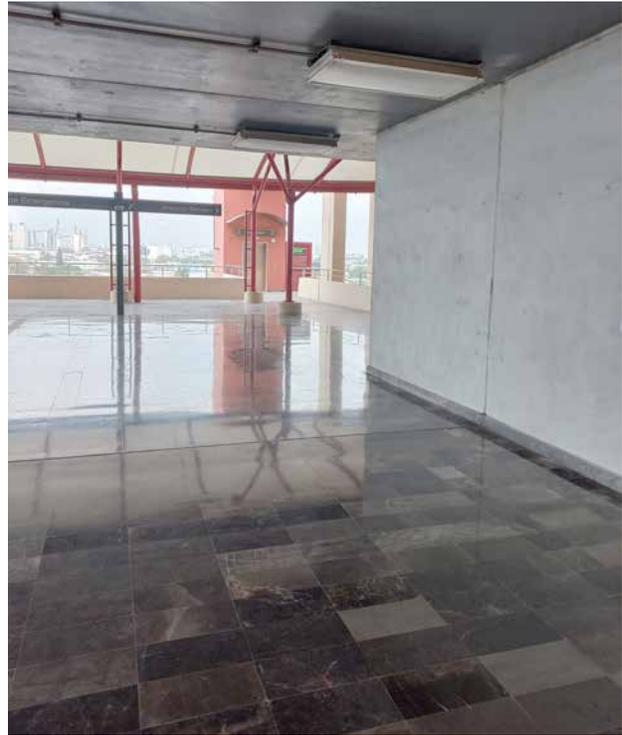
- En los accesos principales si cuentan con ese acabado texturizado/antiderrapante las 8 estaciones de la Línea 3 del Metro.
- En las áreas de vestíbulo y andenes ninguna de las 8 estaciones de la Línea 3 cuenta con acabado texturizado/antiderrapante en la superficie de circulación.
- En las áreas de pasarela 2 estaciones no cuentan con superficie con acabado texturizado/antiderrapante, siendo las estaciones Ruiz Cortines y Metalúrgicos.

Las siguientes imágenes corresponden al área de pasarela de las estaciones Ruiz Cortines y Metalúrgicos. -

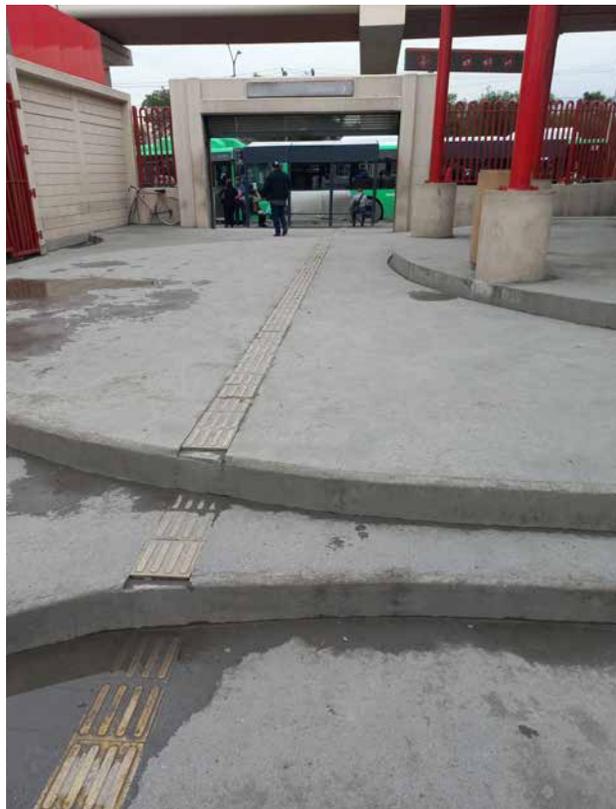
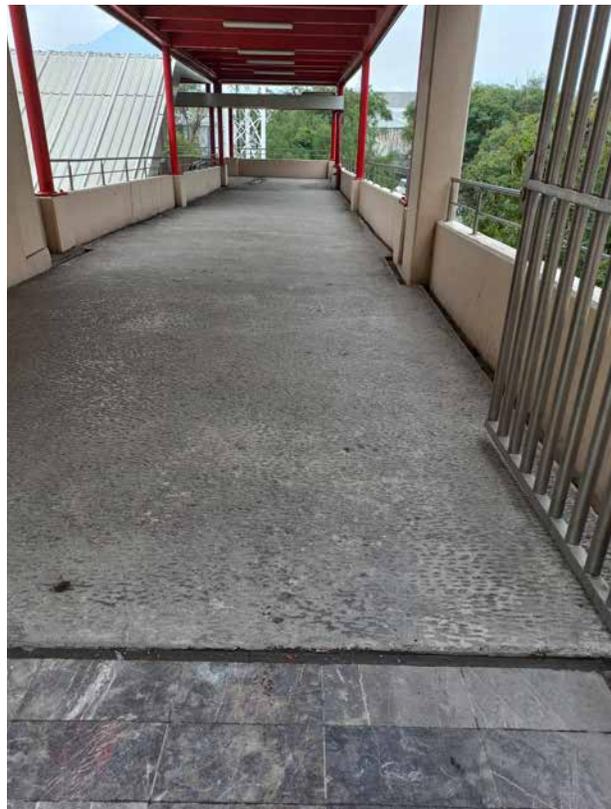
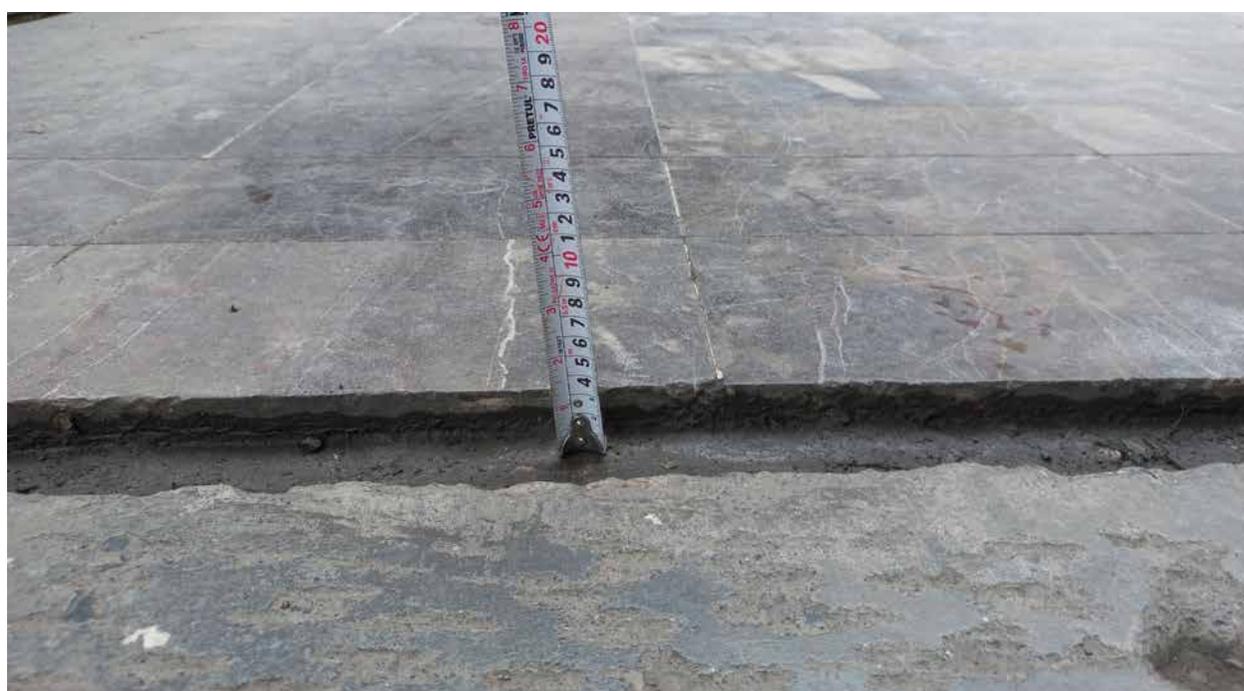
Estación Hospital Metropolitano

293. En las siguientes imágenes se observan las superficies de los pavimentos que no presentan la característica de pisos continuos, superficie uniforme e inamovible y libres de baches, grietas o material suelto. -

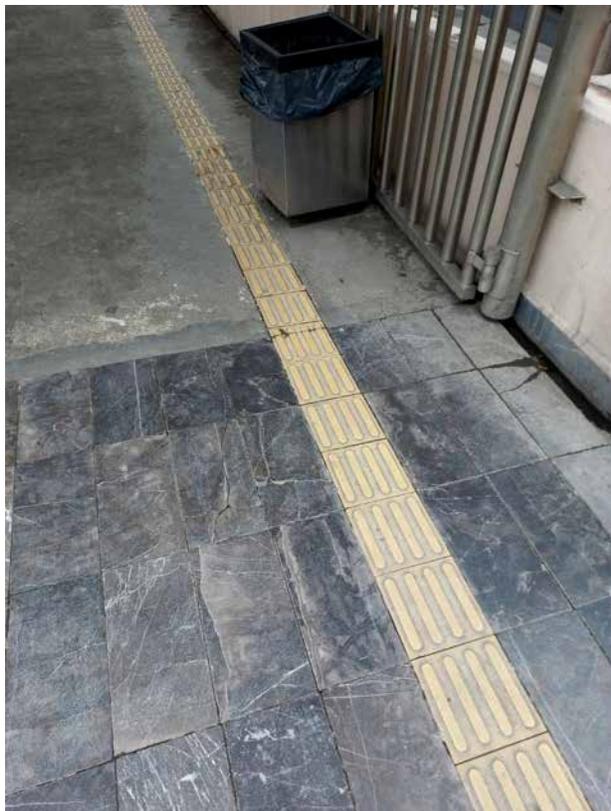
En vestíbulo. - Columna metálica.

En andenes. - Anuncio metálico fijado al piso.

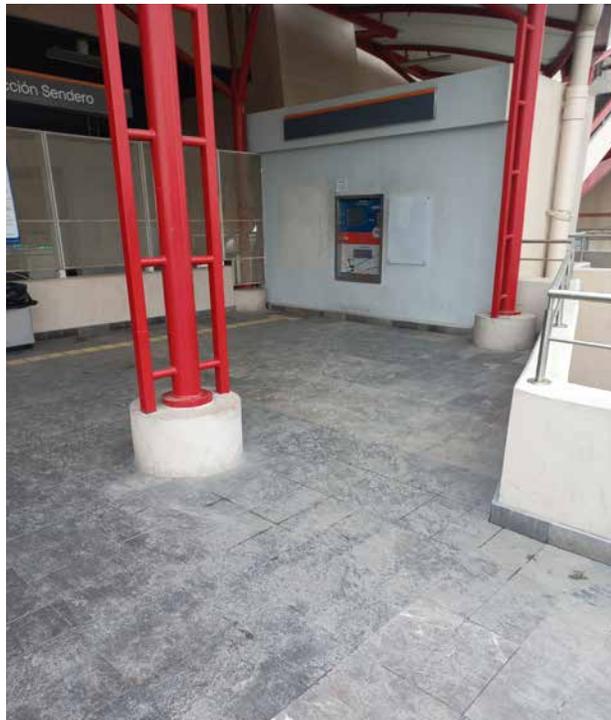
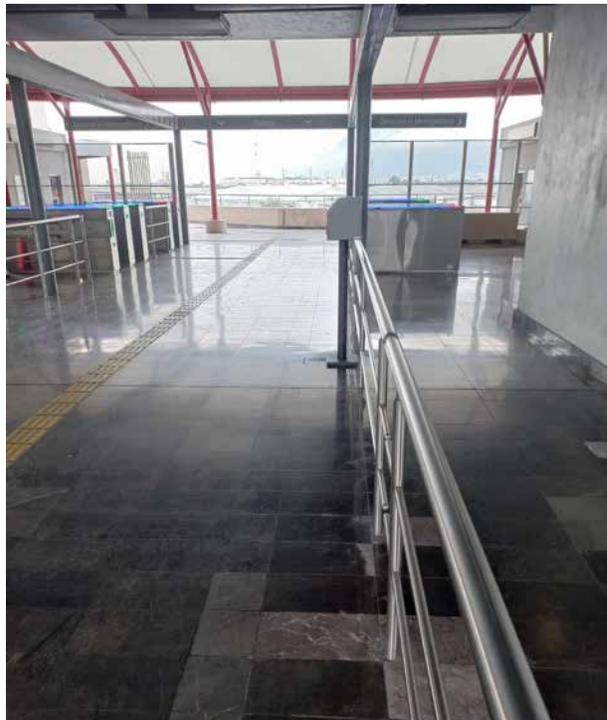
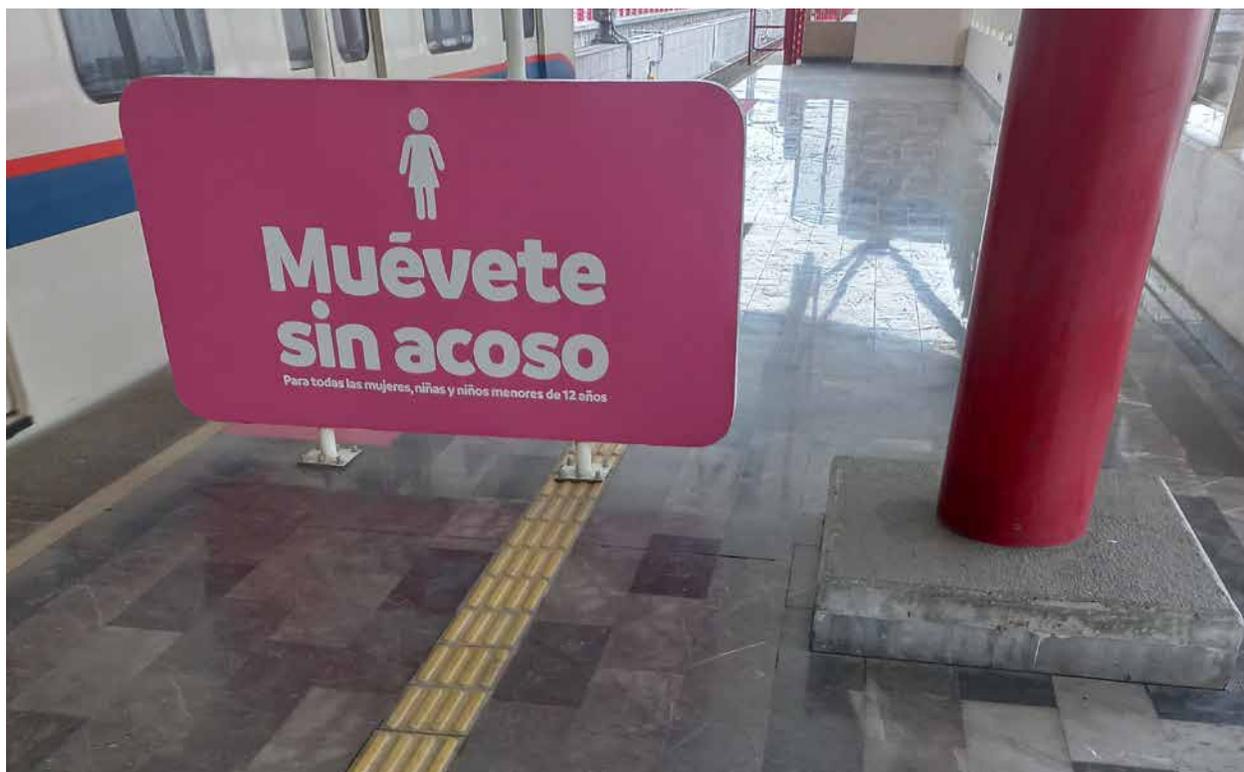
Estación Los Ángeles

En pasarela. - Columna metálica.

En vestíbulo. - Aparato verificador.

En andenes. - Columna metálica y anuncio metálico fijado al piso.

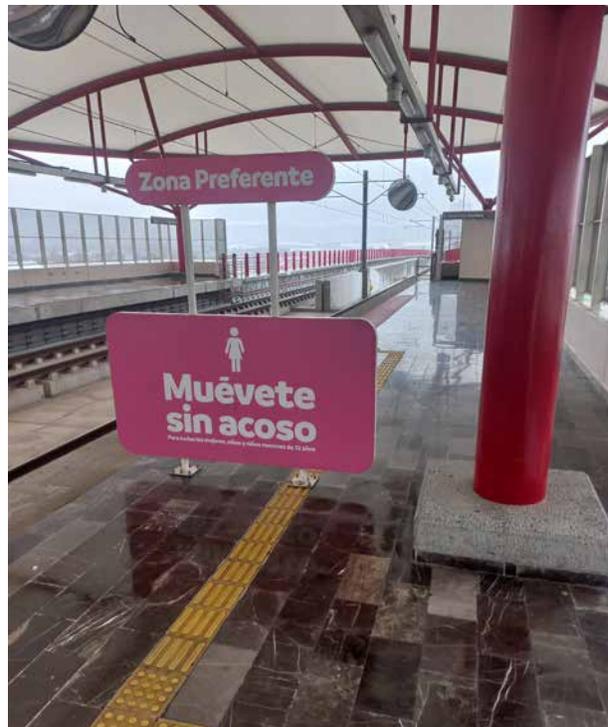
Estación Ruiz Cortines

En vestíbulo. - Aparato verificador.

En andenes. - Columna metálica y anuncio metálico fijado al piso.

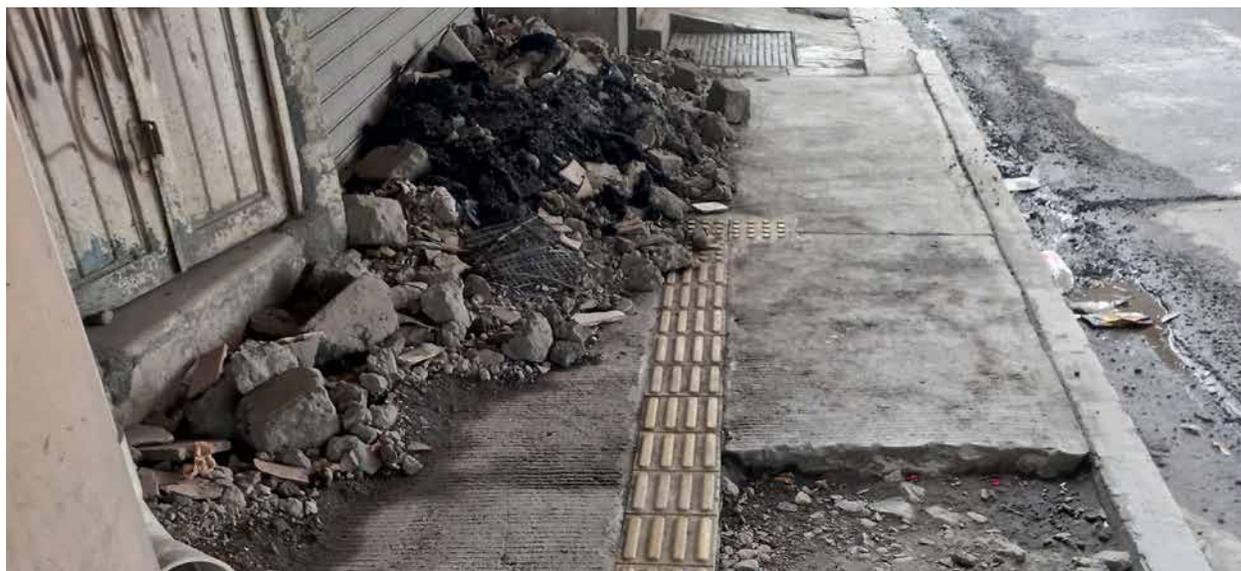
Estación Moderna

En acceso principal. - Escombro.

En pasarela. - Columnas metálicas.

En andenes. - Columnas metálicas y anuncio metálico fijado al piso.

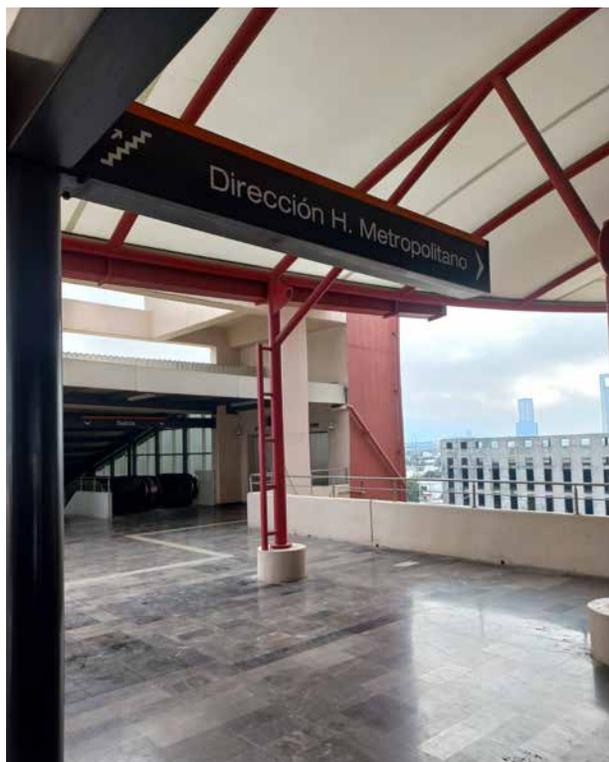
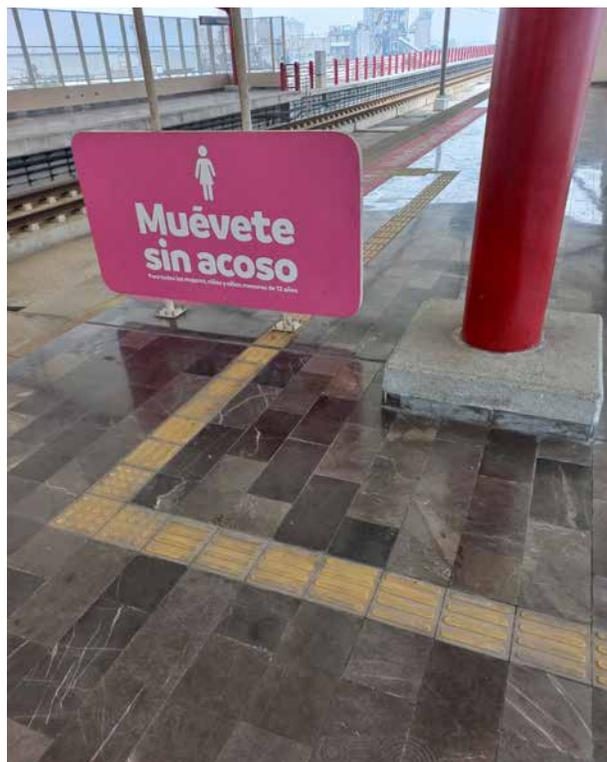
Estación Metalúrgicos

En pasarela. - Columnas metálicas.

En andenes. - Columna metálica y anuncio metálico fijado al piso.

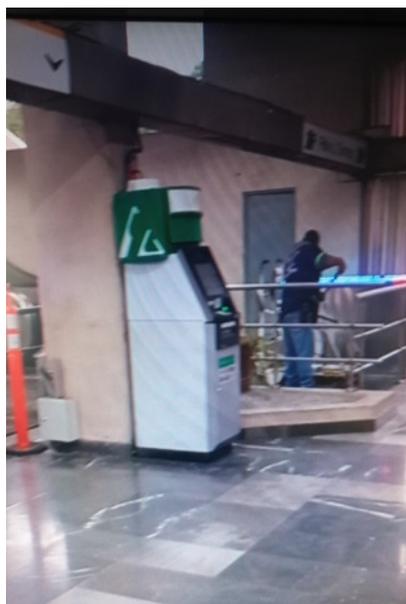
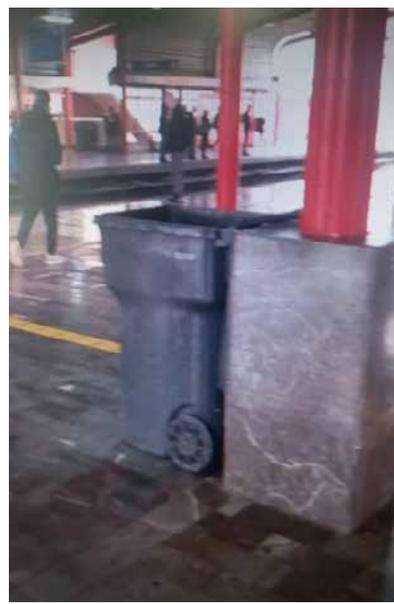
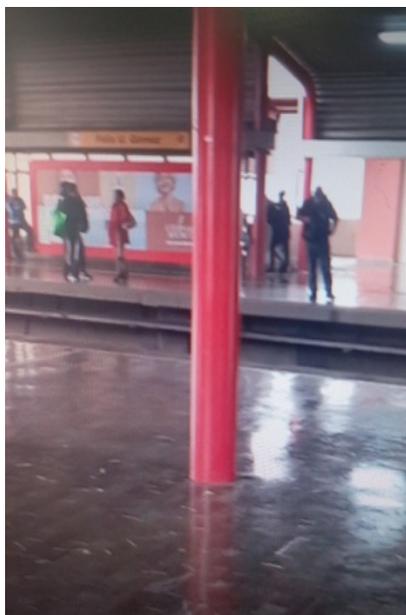
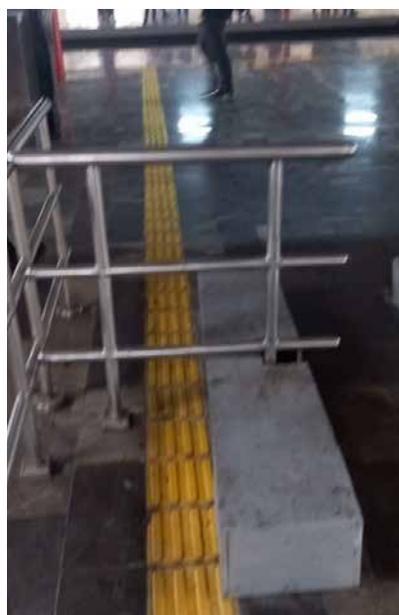
Estación Félix U. Gómez

En vestíbulo. - Cajero automático y aparato verificador.

En pasarela. - Bote de basura y poste de vigilancia.

En andenes. - Barandal, bote de basura y columna metálica.

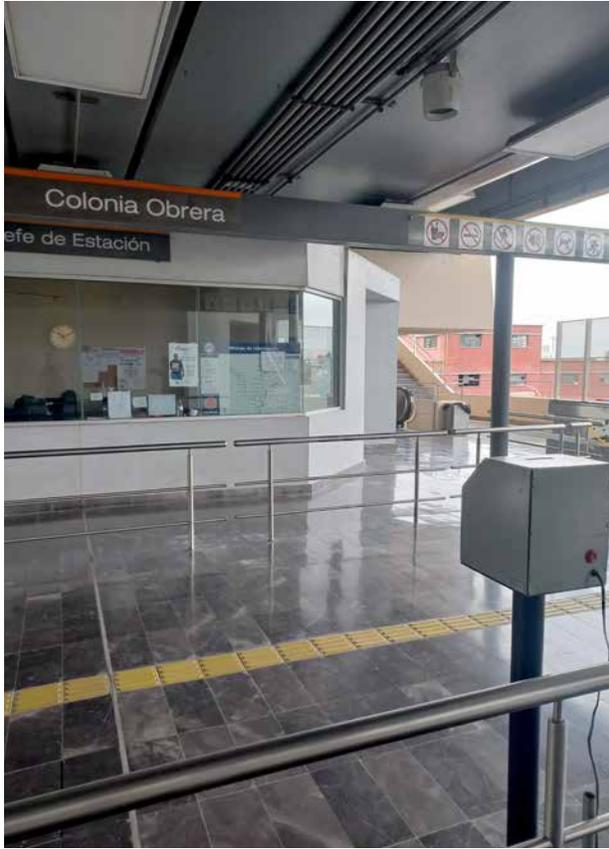
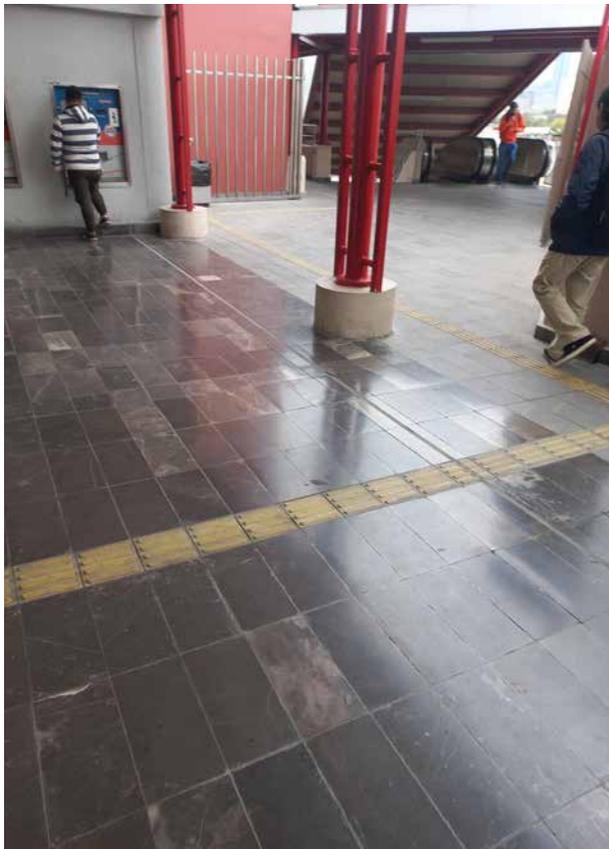
Estación Colonia Obrera

En vestíbulo. - Aparato verificador y columna metálica.

En andenes. - Columna metálica y anuncio metálico fijado al piso.
