COMISIÓN ESTATAL DE
DERECHOS HUMANOS
NUEVO LEÓN

INFORME DE RESULTADOS

SOBRE LAS VISITAS DE SUPERVISIÓN AL
SISTEMA DE TRANSPORTE COLECTIVO,

METRO RREY

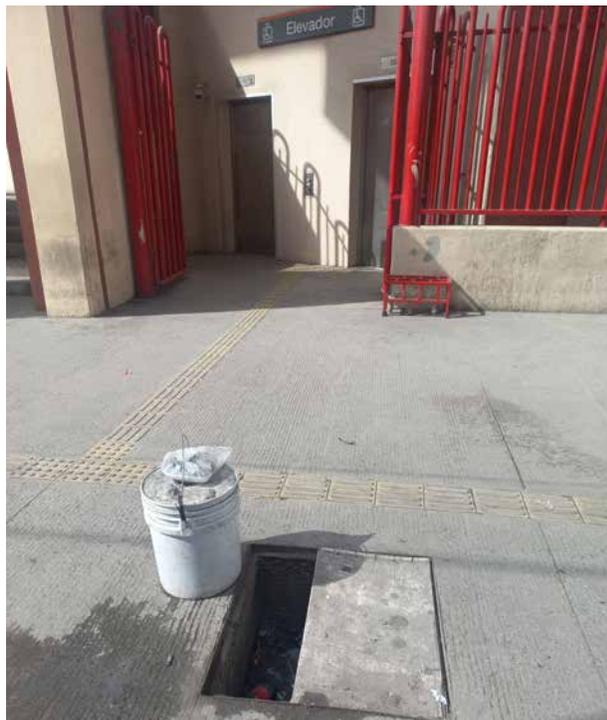
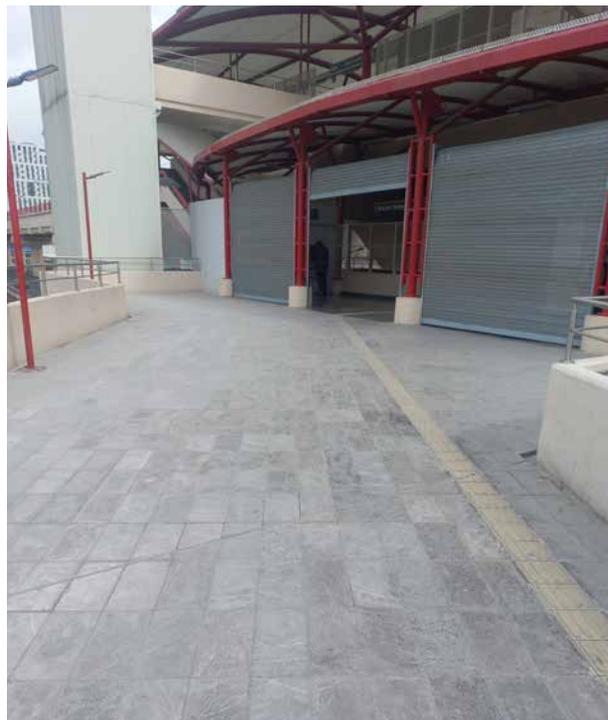
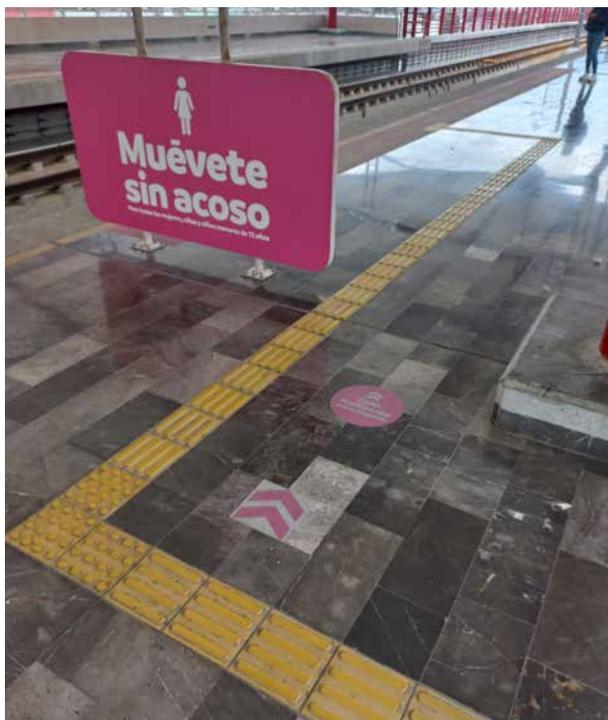
Estación Santa Lucía

En acceso principal. - Bote de plástico.

En vestíbulo. - Aparato verificador.

En andenes. - Columna metálica y anuncio metálico fijado al piso.

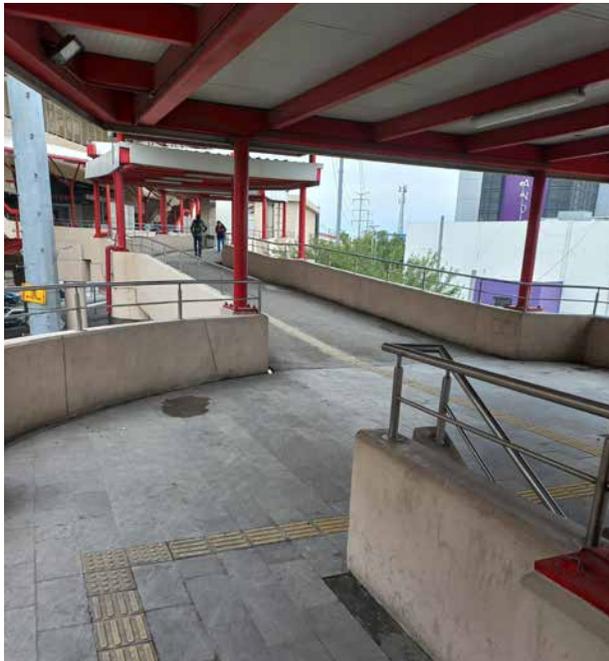
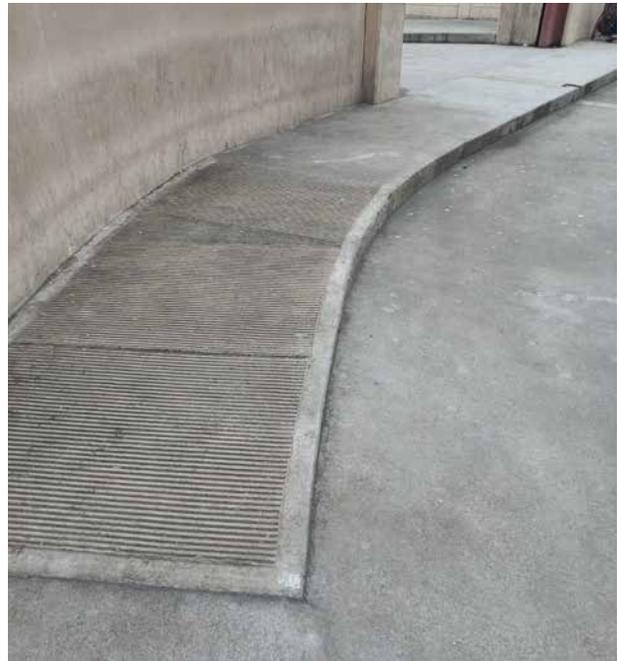
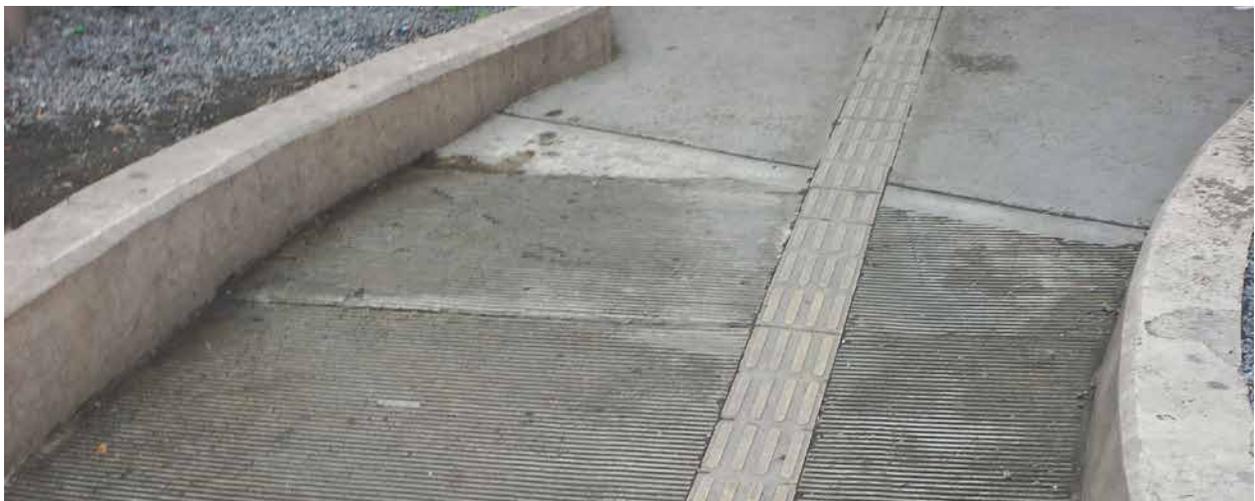
Estación Hospital Metropolitano

303. En las siguientes imágenes se muestran algunas rampas encontradas durante la visita de supervisión:

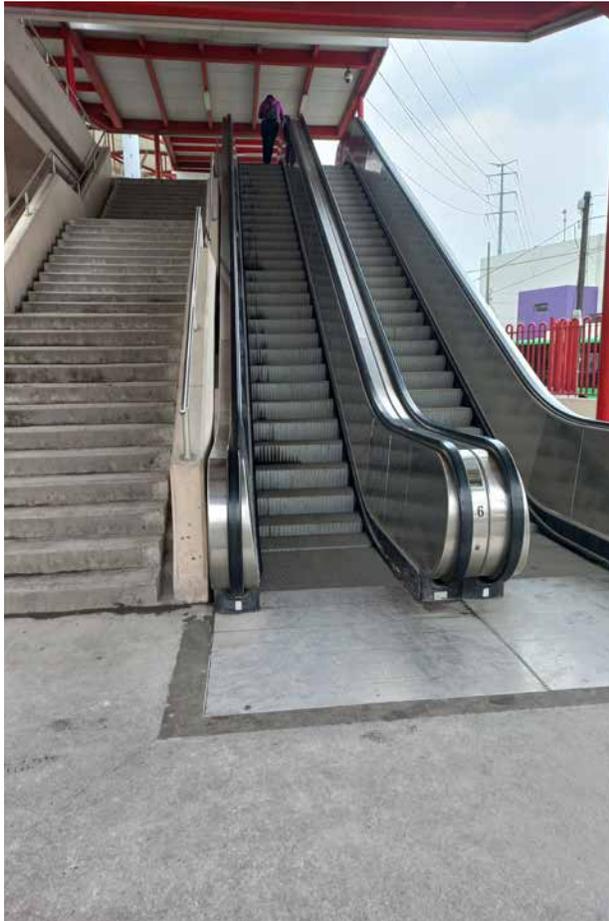
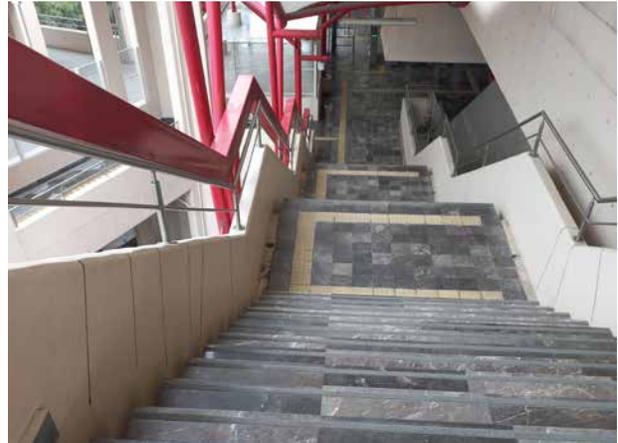
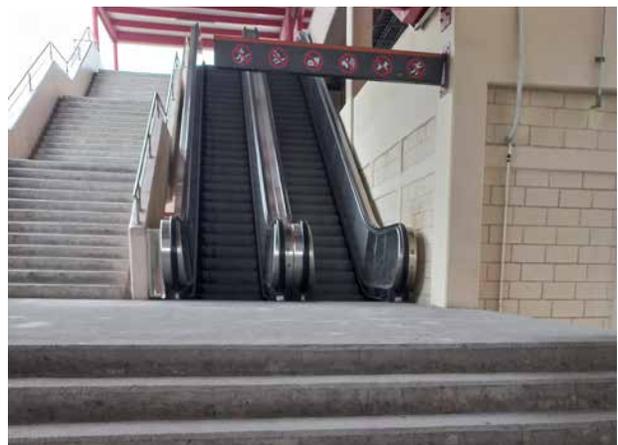
Estación Hospital Metropolitano

317. En las siguientes imágenes se muestran algunas escaleras encontradas durante la visita de supervisión:

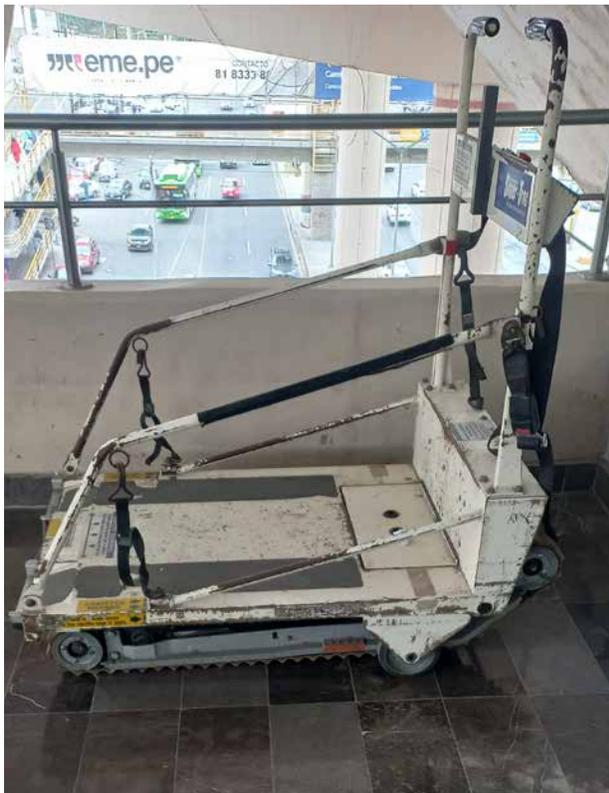
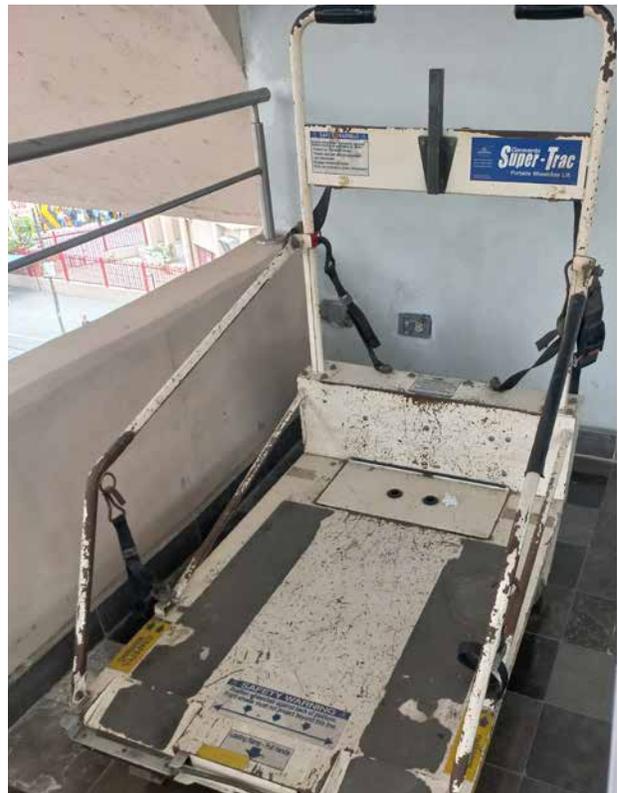
318. Durante el recorrido, se encontró que para salvar escaleras en la Línea 3 del Metro, de las 8 estaciones existentes, solamente las estaciones Félix U. Gómez y Santa Lucía, cada una de ellas cuentan con 1 dispositivo llamados salvaescaleras Super-trac, en funcionamiento. Ninguna cuenta con plataforma salvaescaleras fija. Se presenta la siguiente información. –

Las siguientes imágenes corresponden a los Super-trac ubicados en la estación Santa Lucía. –

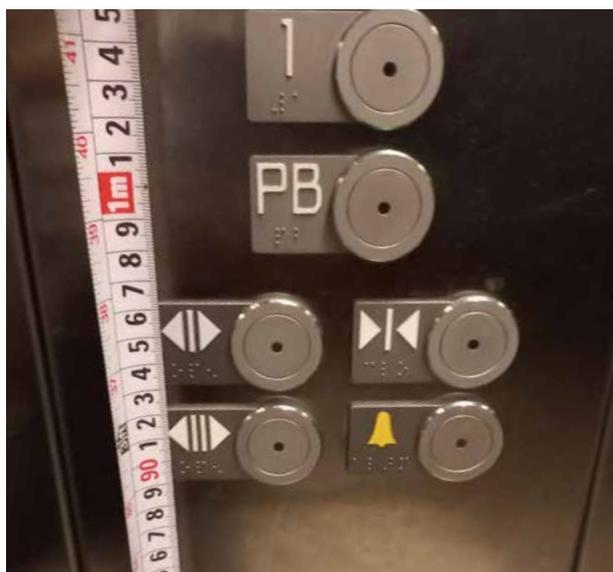
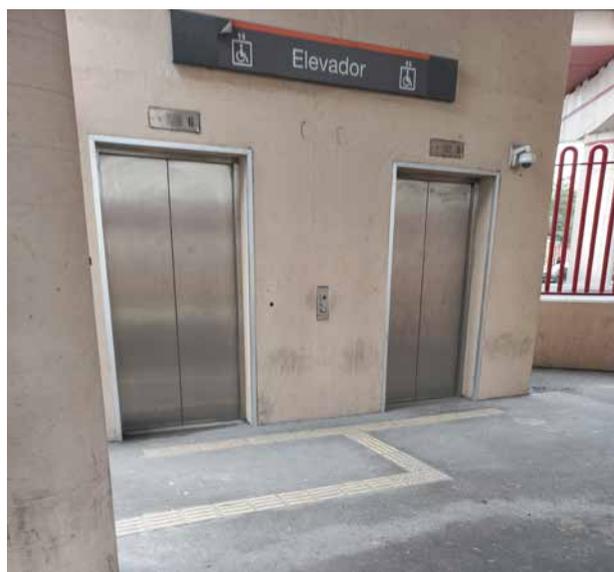
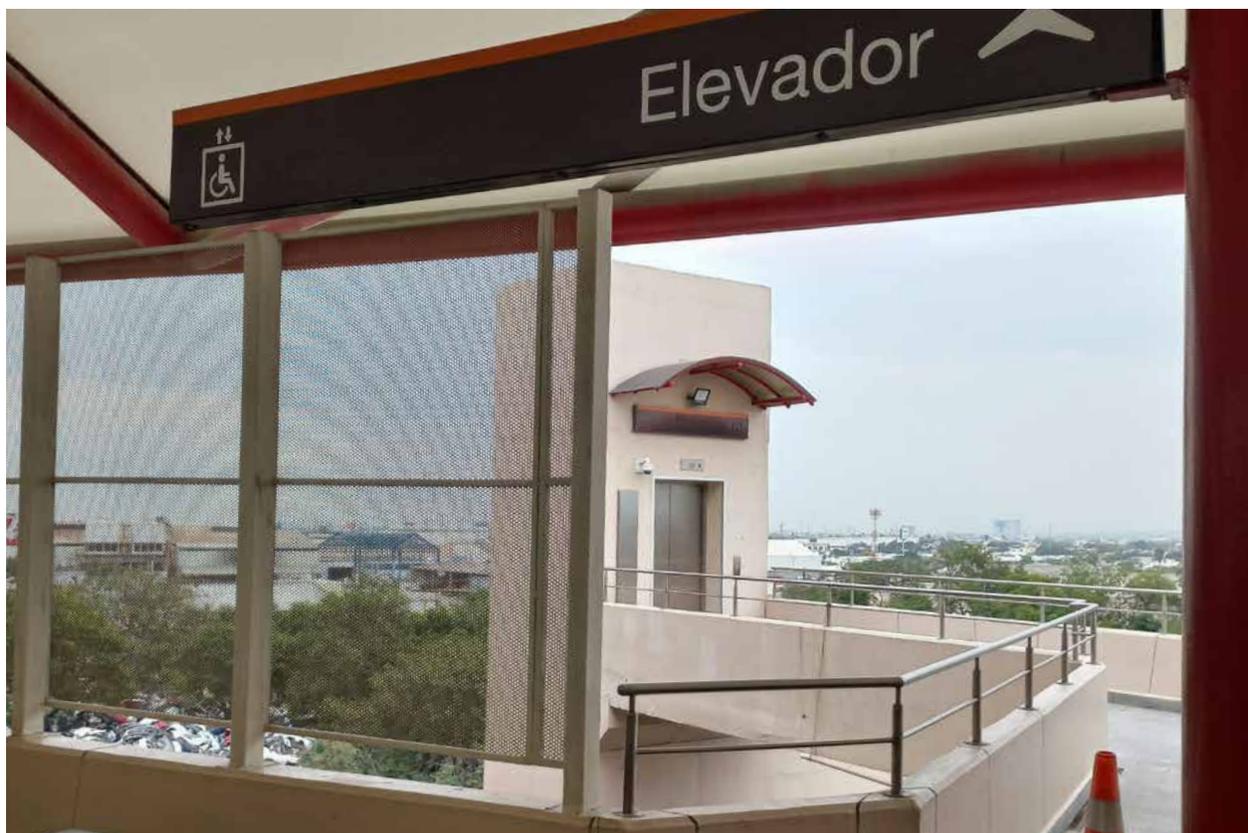
Estación Hospital Metropolitano

Las siguientes imágenes corresponden a los elevadores observados en las estaciones mencionadas. -

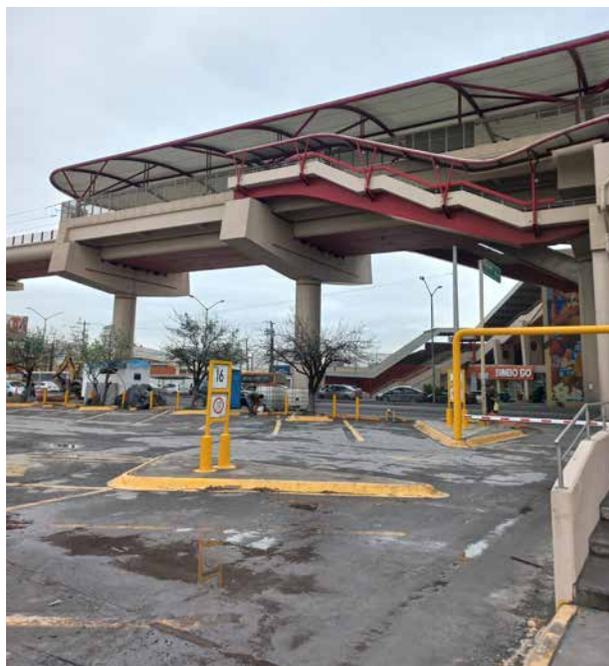
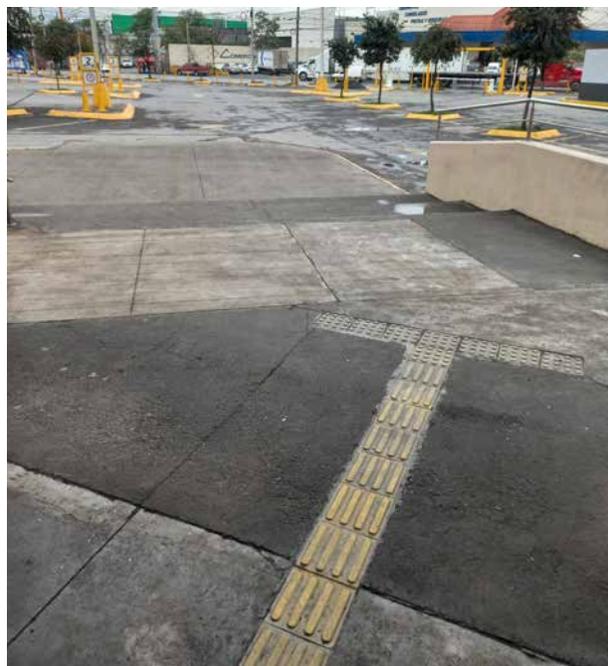
324. En la Línea 3 del Metro las 8 estaciones que la conforman no cuentan con área de estacionamiento. Por lo que no se cuenta con algún cajón destinado para PCD y tampoco con una ruta accesible y continua hacia la entrada al inmueble de la estación. Cabe señalar que en la estación Los Ángeles su acceso poniente comunica con un estacionamiento de una plaza comercial.

Las siguientes imágenes corresponden al estacionamiento de una plaza comercial contigua a la estación del Metro Los Ángeles. -

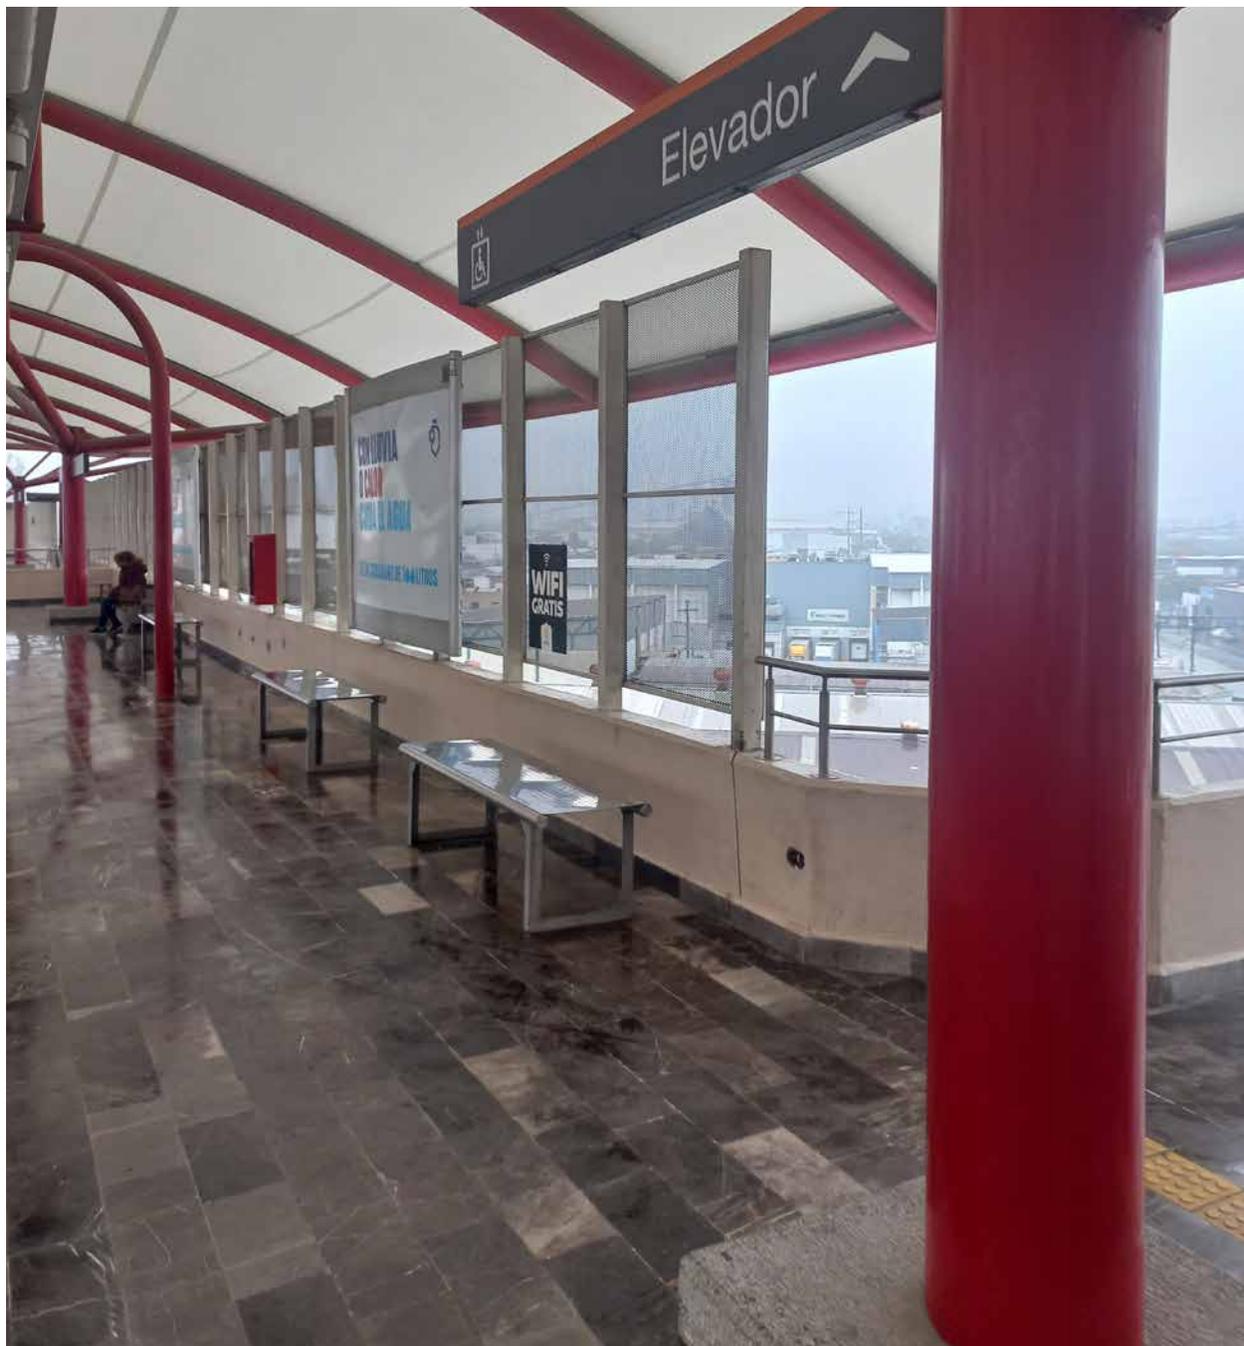
La siguiente imagen muestra las bancas en el andén de la estación Ruiz Cortines de la L-3.-

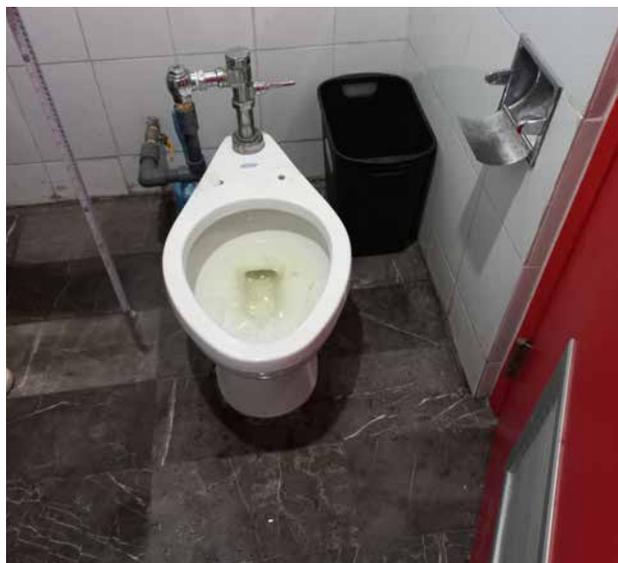
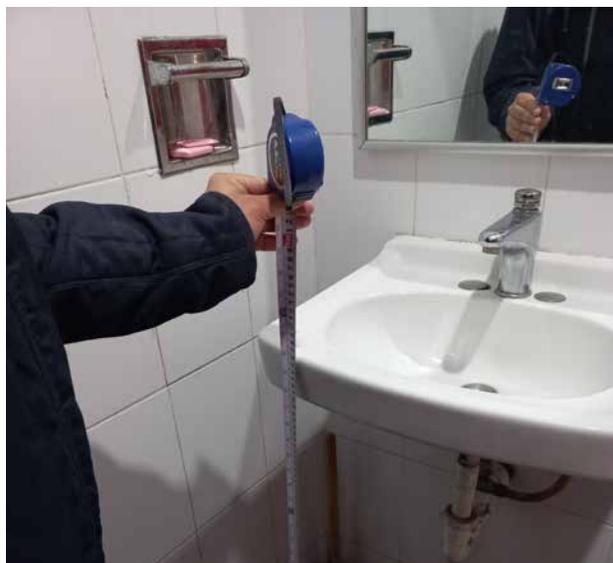
327. La totalidad de las estaciones que conforman la Línea 3 del Metro, no cuentan con sanitarios destinados al uso del público en general. Tampoco cuentan con sanitarios accesibles para PCD. Solamente cuentan con sanitarios destinados al uso del personal de METRORREY.

Las siguientes imágenes muestran los sanitarios para uso del personal en la estación Moderna. –

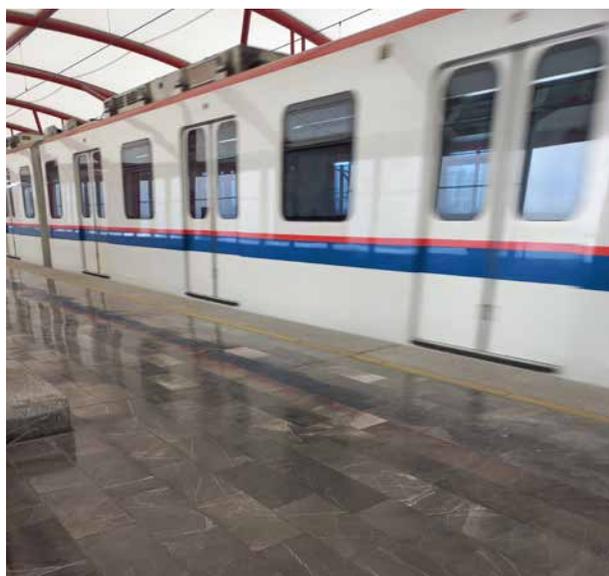
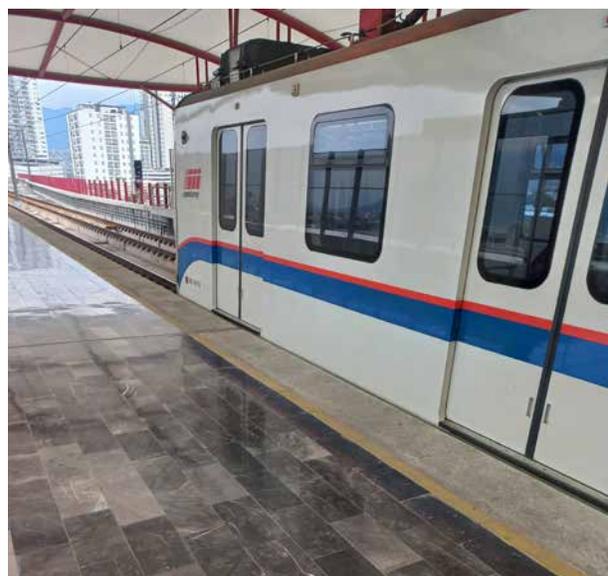
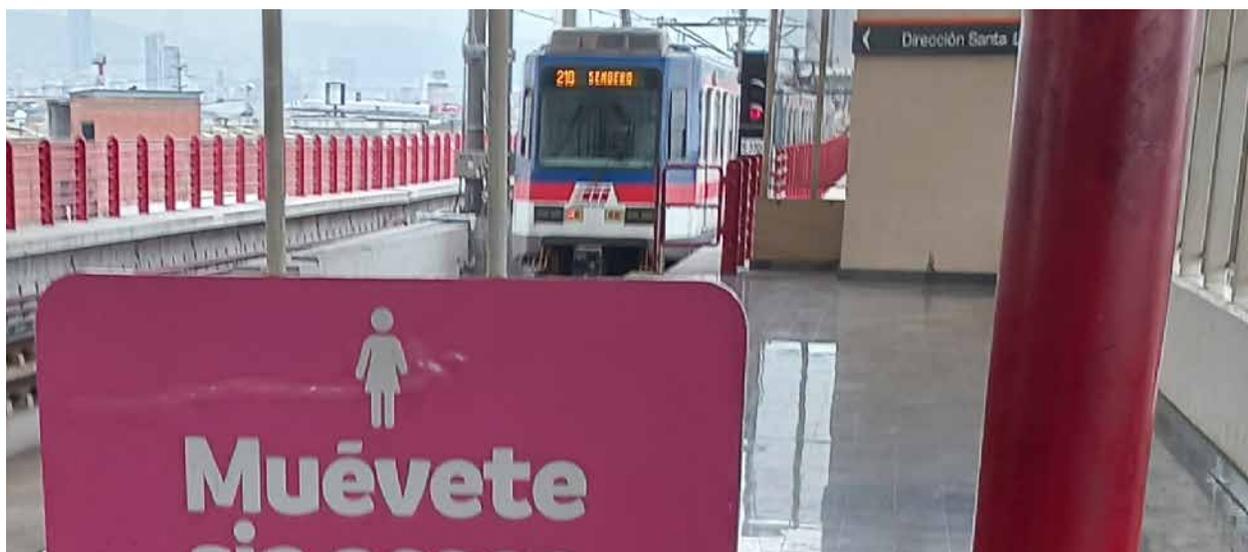
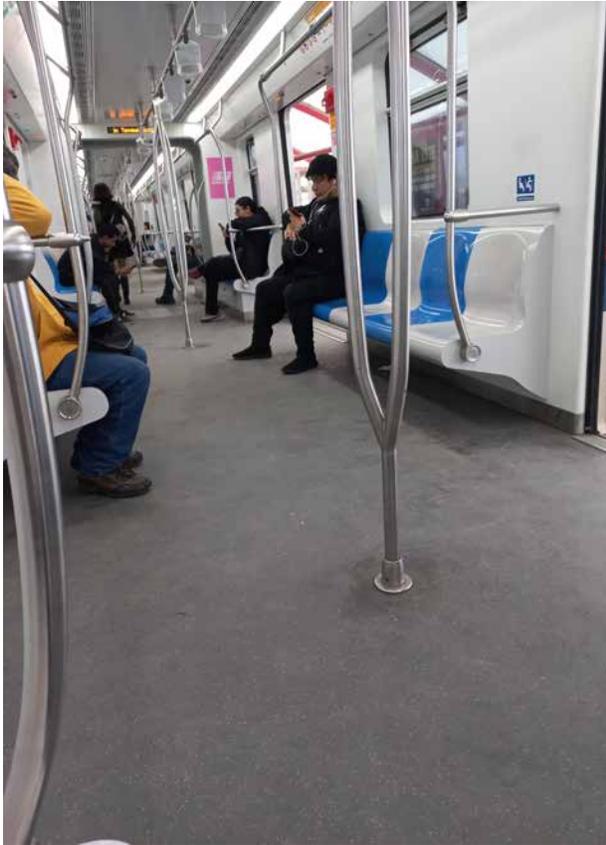
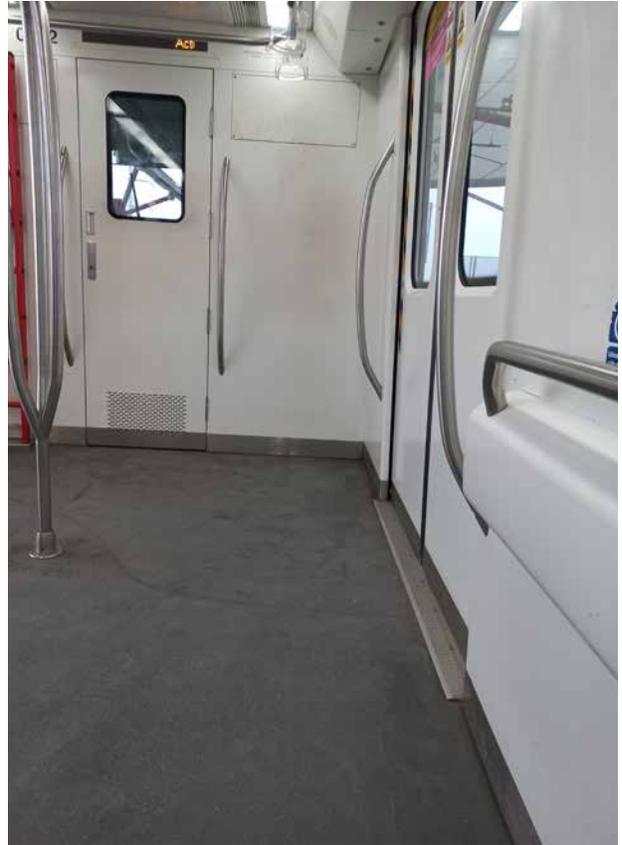
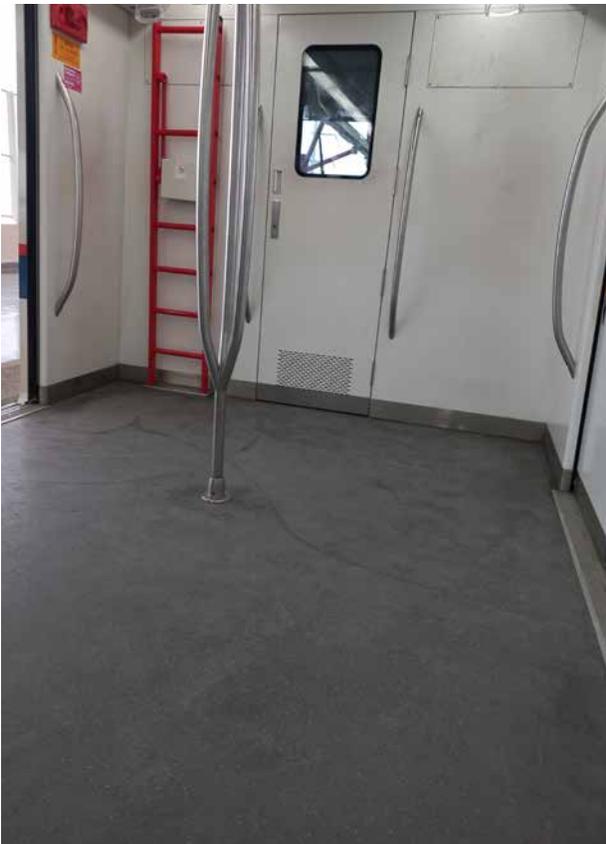
Las siguientes imágenes corresponden a los vagones del Metro que dan servicio a las estaciones de la Línea 3 del Metro. –

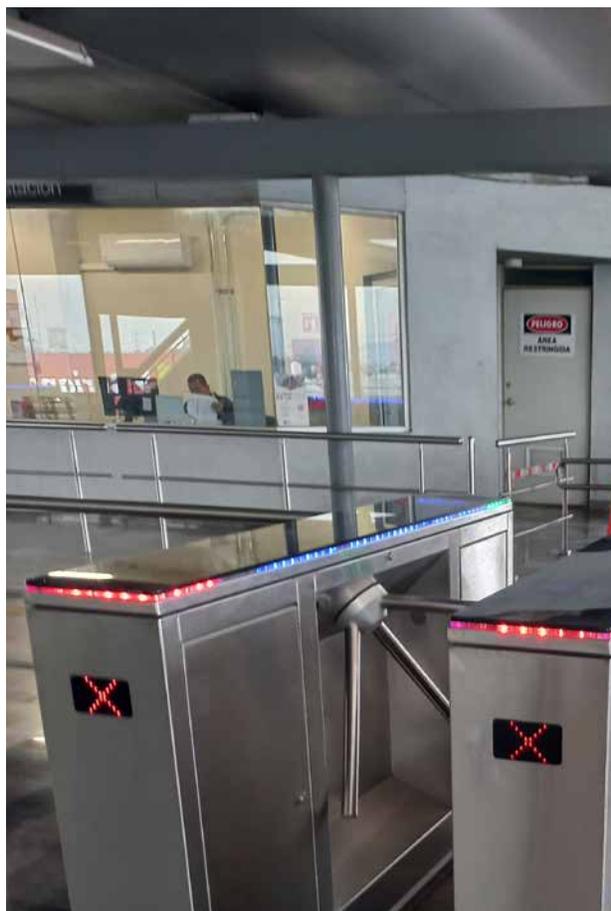
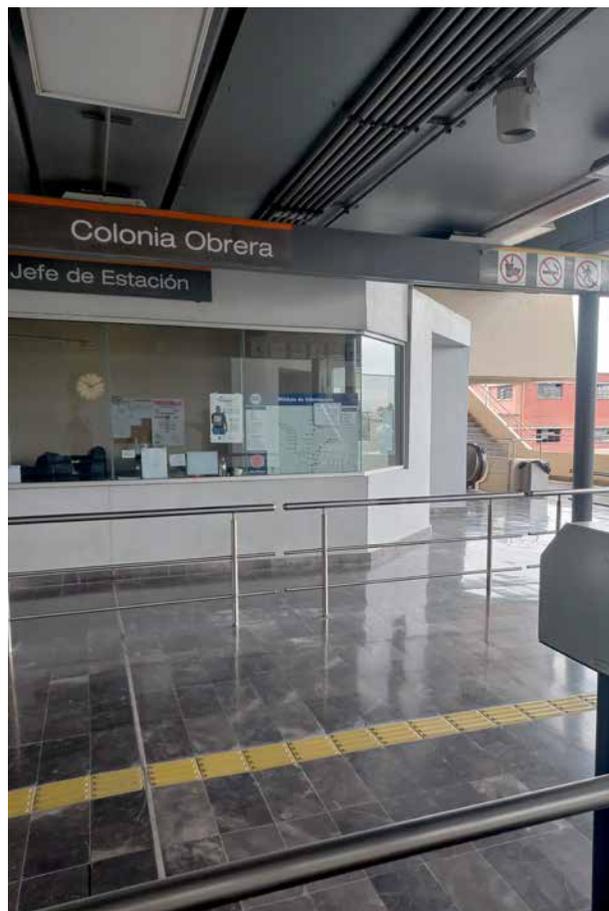
338. En las estaciones de la Línea 3, se pudo observar que en la oficina de estación no se tiene colocada de forma visible algún un número de teléfonos de atención a Usuarios. Si lo tienen los vagones del Metro. No se observó que se contara con algún buzón de quejas y/o sugerencias, o que se lleven a cabo encuestas sobre la calidad del servicio.

Lo anteriormente señalado, se muestra en las siguientes imágenes. -
